Manutenzioni Straordinarie

Come consolidare un ponte sul Po

È ENTRATA NELLA FASE DEL MONITORAGGIO - AFFIDATO A UN SISTEMA BREVETTATO DAL POLITECNICO DI MILANO - L'ATTIVITÀ DI MESSA IN SICUREZZA DEL PONTE SUL PO A BORGOFORTE (MANTOVA), CHE È CONSISTITA IN LAVORI DI RINFORZO STRUTTURALE E PROTEZIONE DEL FONDO ALVEO. DI SEGUITO TUTTI I DETTAGLI DELL'INTERVENTO DAL PROGETTO ALLE PROVE.

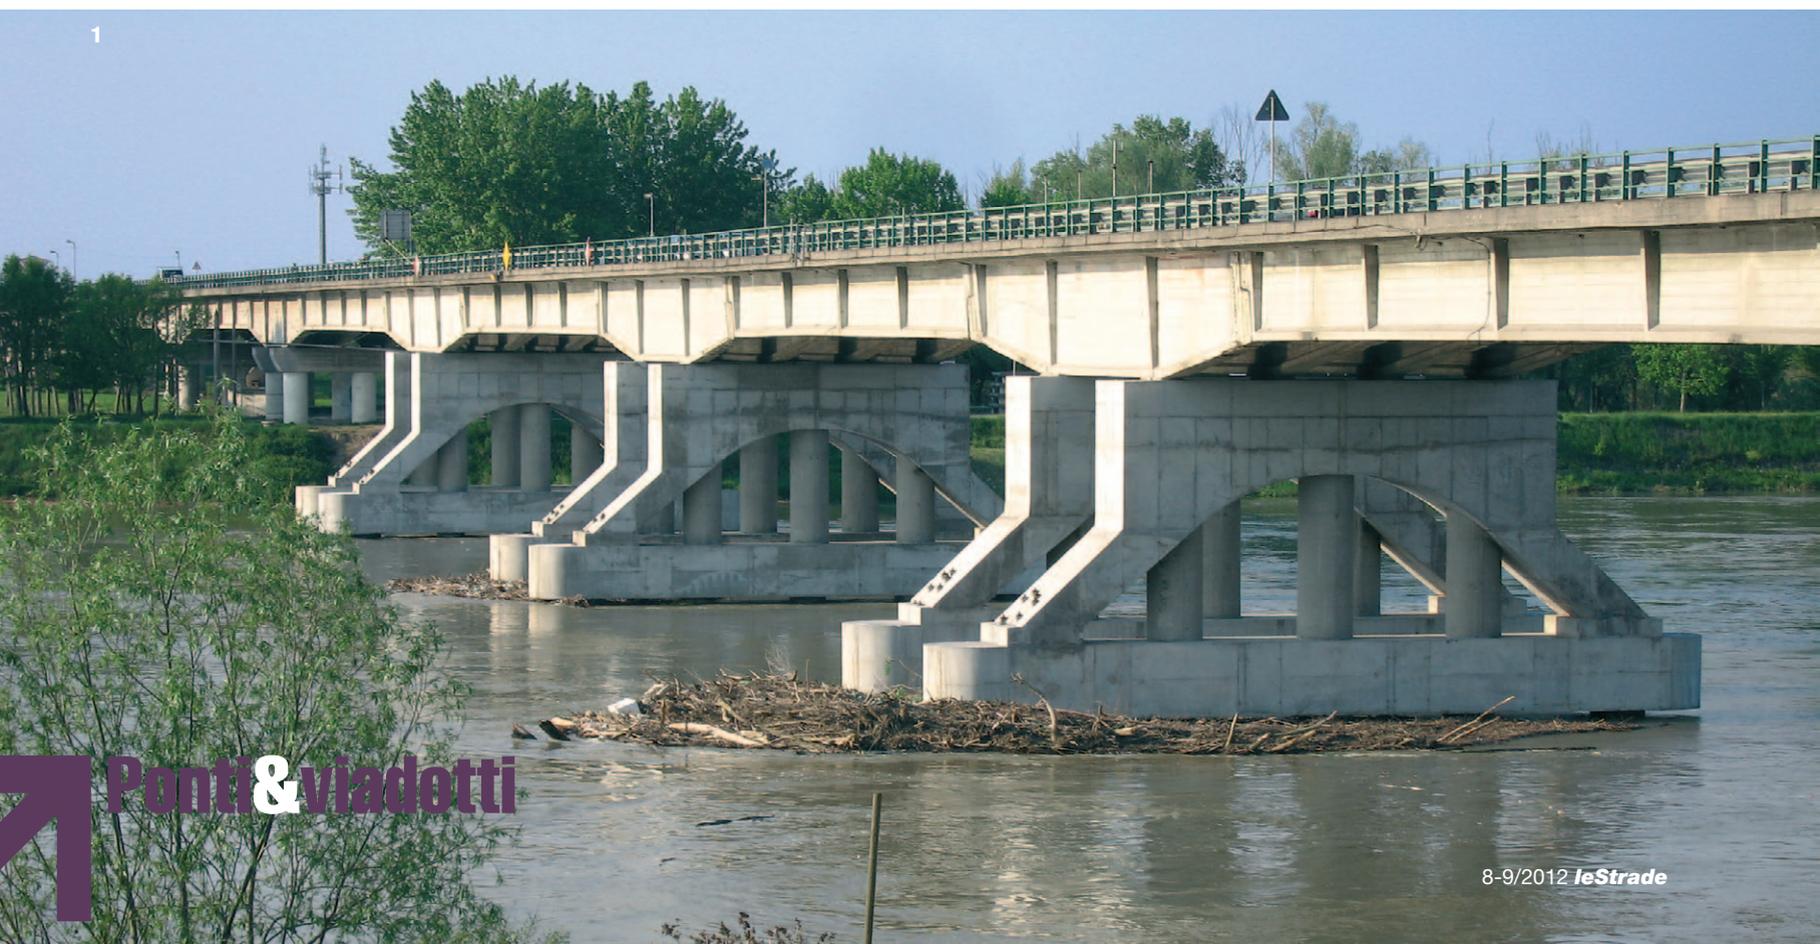
1

1. Il ponte sul Po di Borgoforte (Mantova) a intervento di consolidamento concluso

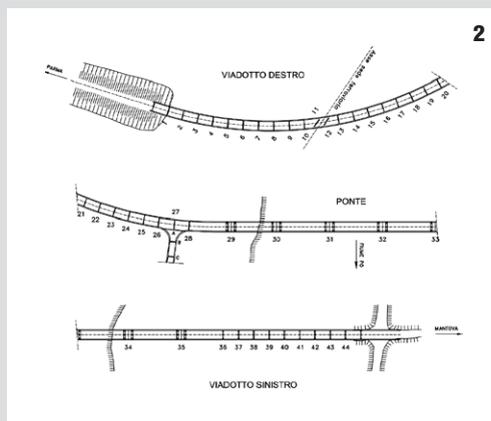
2. Pianta schematica del ponte

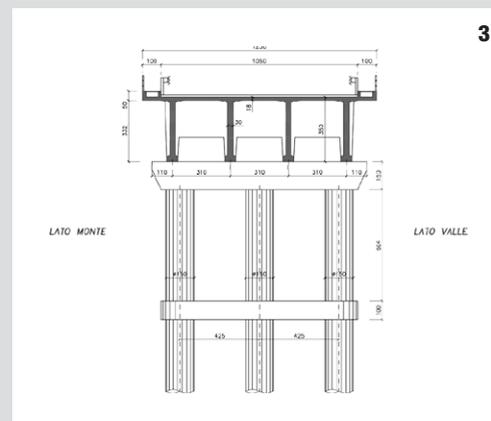
3. Sezione trasversale prima dell'intervento

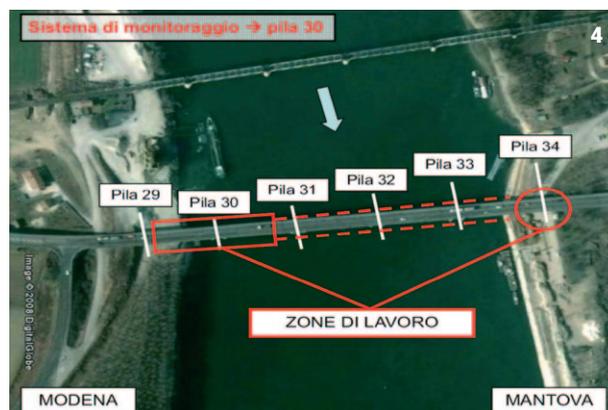
4. Localizzazione del sistema di monitoraggio

Come detto, sono state rinforzate le pile 31, 32, 33, ma la modellazione numerica e le evidenze sperimentali hanno mostrato che in piena la pila 30 potrebbe essere la più vulnerabile. Si è quindi deciso di realizzare alla pila 30 un sistema di monitoraggio fisso atto a valutare in tempo reale le condizioni di sicurezza del ponte. Gli sforzi nella struttura dipendono, oltre che dai carichi mobili, anche dal livello del fondo alveo, dalla temperatura e dalla velocità dell'aria e dell'acqua. Data la mancanza di *standard* consolidati per il monitoraggio della quota di fondo alveo attorno a una pila, è stato deciso di utilizzare, oltre a sistemi già in uso altrove, anche sistemi innovativi alternativi ai sensori acustici (ecoscandagli). Il sistema consiste in sedimenti ottici connessi a un profondo palo d'acciaio appositamente installato. L'erosione localizzata a una pila dipende dalla cinematica della corrente e dalla dimen-

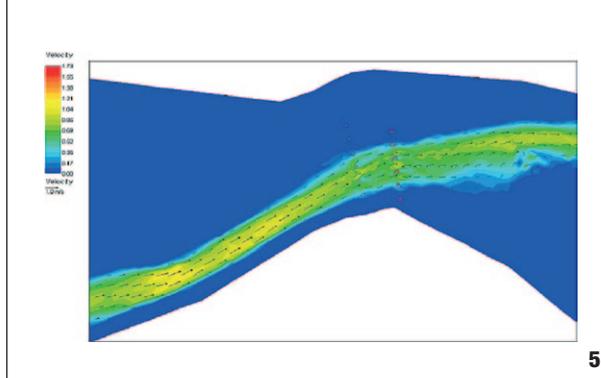
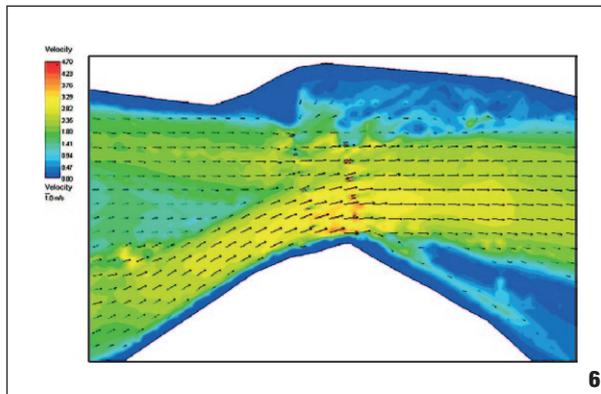
5

Uno studio sulla compatibilità idraulica e sulla vulnerabilità idraulica svolto dal prof. Franzetti nel 2008 ha appurato che il franco di sicurezza del ponte è adeguato anche per piene con tempi di ritorno di 200 anni; inoltre le pile costituiscono un ostacolo al deflusso del materiale flottante trasportato dalla corrente e l'accumulo, a monte e tra i pali, di detto materiale può portare a significativi incrementi della dimensione dell'ostacolo trasversale al flusso e quindi a un notevole aumento della erosione localizzata. La modellazione 2D, inoltre, ha consentito di chiarire il comportamento della corrente e definirne, in funzione della portata, la distribuzione delle velocità. In condizioni di magra il massimo valore della velocità, e di conseguenza il massimo sforzo, è localizzato tra le pile 32 e 31 (fig. 5); in condizioni di piena il massimo si sposta verso la pila 30 (fig. 6) perché l'incidenza della corrente tende a diventare, all'aumentare della portata, sempre più perpendicolare all'asse del ponte stradale, come confermato da uno studio del 2007 del Politecnico sull'attiguo ponte fer-

5, 6. Dettaglio della direzione della corrente in prossimità dei ponti ferroviario e stradale con $Q=510 \text{ m}^3/\text{s}$ e con $Q=10'000 \text{ m}^3/\text{s}$

roviario. Ne deriva che quest'ultima pila è la più sollecitata in piena e lo sforzo a cui è sottoposta, anche in caso di piena trentennale e senza intasamento delle pile, può portare al raggiungimento di valori critici delle tensioni dell'acciaio di armatura delle strutture. Per questo la Provincia ha deciso di installare un opportuno sistema di monitoraggio alla pila 30.

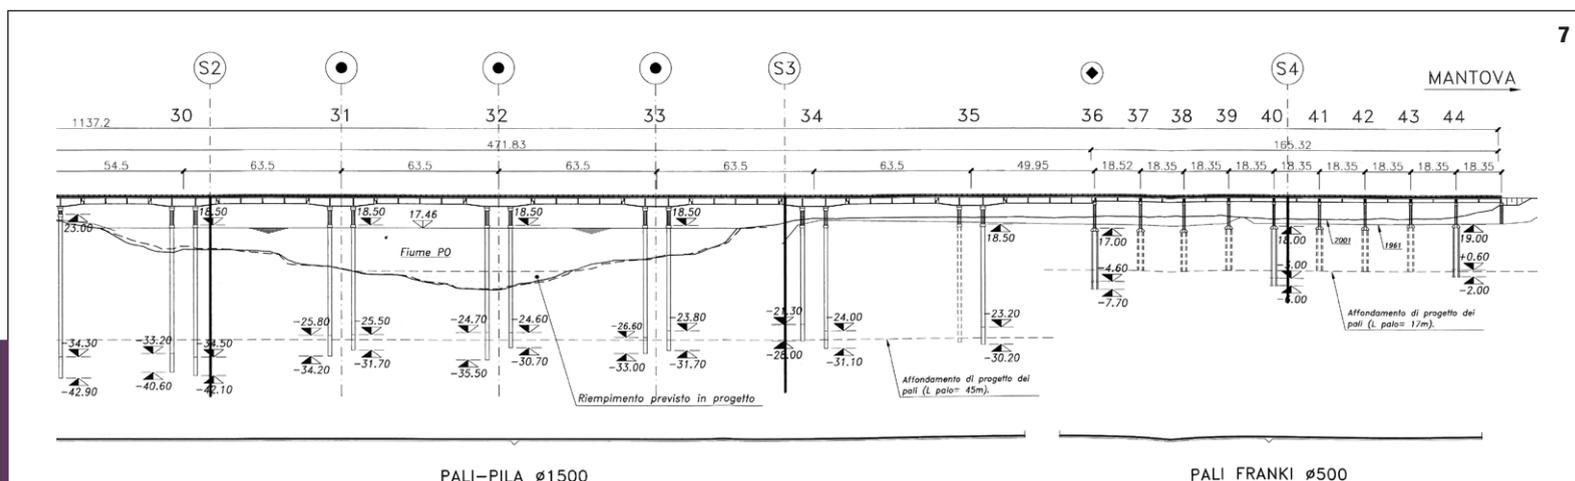
7

7. Progetto Anas: localizzazione dei sondaggi e prove geotecniche eseguite

Le fondazioni del ponte sono su pali di tipo trivellato di grande diametro $\Phi = 1500 \text{ mm}$ per la parte centrale in alveo e $\Phi = 1000 \text{ mm}$ per le rampe golenali. Le indagini geotecniche eseguite da Anas (fig. 7) consistono in quattro sondaggi a carotaggio continuo per la caratterizzazione litostratigrafica mentre per la caratterizzazione geomeccanica sono state eseguite delle prove SPT in foro e le prove di laboratorio indicate in tab. 1. I terreni di fondazione sono costituiti prevalentemente da materiali sabbiosi mediamente addensati alternati da livelli di argilla-limosa. La stratigrafia si può così schematizzare:

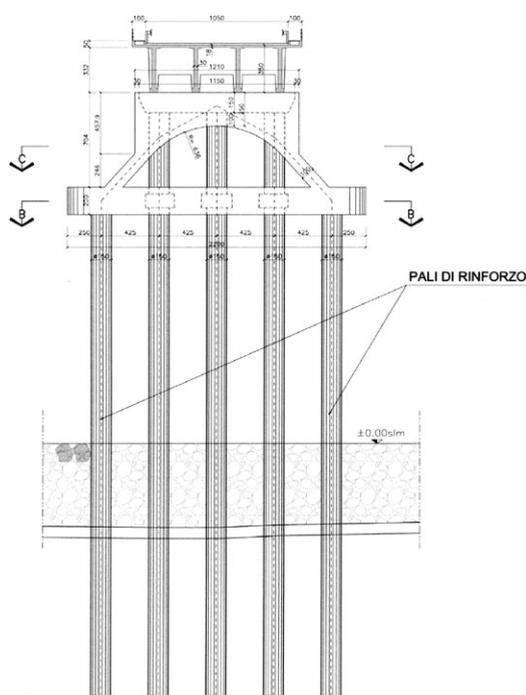
8

8. Sezione trasversale di progetto della pila con opere di consolidamento

- il potenziamento delle fondazioni delle pile in alveo 31, 32, 33 - previa esecuzione di indagini geognostiche nell'intorno della pila 33 per la verifica puntuale delle caratteristiche geotecniche dei terreni di fondazione indagati nel 2001 -, mediante la realizzazione, per ogni pila, di 4 pali aggiuntivi (2 a monte e 2 a valle) collegati a nuovi traversi e a strutture ad arco in calcestruzzo;
- il riempimento, con sacconi, massi e rip-rap, della buca;
- l'esecuzione di interventi di manutenzione ordinaria e straordinaria sul viadotto di accesso lato Emilia mediante asportazioni di parti di calcestruzzo ammalorate, ripristino e posa

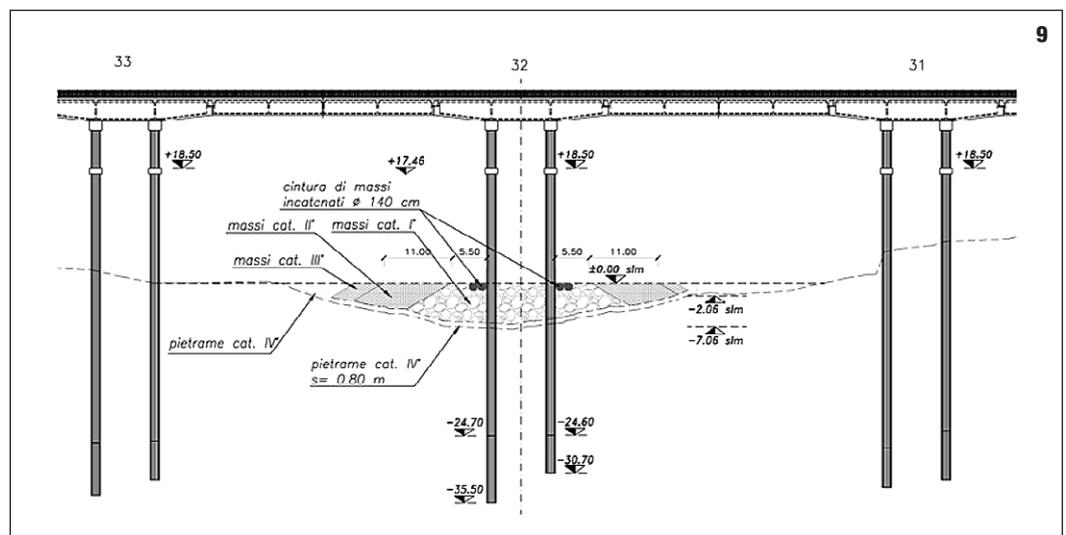
9

9. Progetto Provincia di Mantova: protezione e riempimento buca di erosione con massi (sezione trasversale al fiume)

Il progetto della Provincia di Mantova (2004) ha recepito in toto quello Anas per i soli lavori di cui al primo punto. Viceversa è stato modificato l'intervento idraulico, consistente nel parziale riempimento (fino a quota +0 m slm) della buca in alveo - così come rilevata nel 2001 - in corrispondenza della pila 32 con massi e pietrame, a granulometria graduata e variabile in funzione degli sforzi previsti (fig. 8, 9). L'estensione massima longitudinale e trasversale al fiume prevista è di 240 e 90 m. Il volume complessivo dei massi di riempimento è di circa 40.000 m³, ripartita in classi di pezzatura diversa. Attorno alla metà anteriore della pila, dove gli sforzi possono essere elevati, è prevista una doppia corona di massi da 1,4 m³ collegati fra loro con catene d'acciaio zincate con diametro del tondo Ø 15 mm, di lunghezza fra due massi = 2 m, collegate con golfare e grilli d'acciaio inox ai massi tramite tiranti in barre dywidag Ø 26,5 mm. La protezione a monte della pila non è estesa a tutta la buca, ottenendo così un risparmio tale da contenere la spesa entro il limite del finanziamento. Ciò è tecnicamente ragionevole in quanto a monte della zona protetta gli sforzi sono minori e ci si attende che il trasporto di fondo, ostacolato dal riempimento, riempi rapidamente la buca.

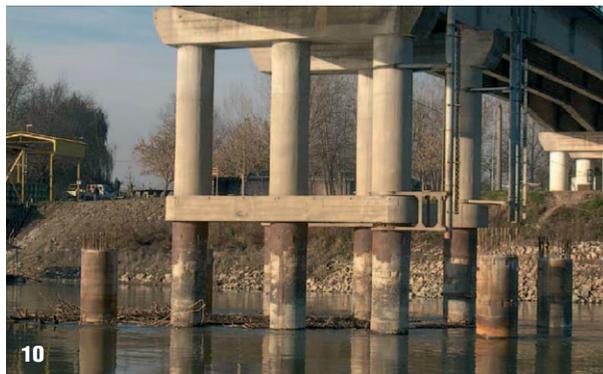
10. Pali di rinforzo

mente soddisfacente. Per far sì che i pali integrativi di tutte le pile rinforzate risultassero collaboranti con quelli esistenti, ciascun palo integrativo è stato precaricato mediante martinetto con un ciclo di carico-scarico a 4500 kN/palo e successivo ricarico a 2300 kN/palo; infine, bloccata la situazione di ricarico sostituendo ogni martinetto con 3 vitoni (da 1000 kN ciascuno), i pali sono stati solidarizzati ai traversi mediante getti di malte ad alta resistenza.

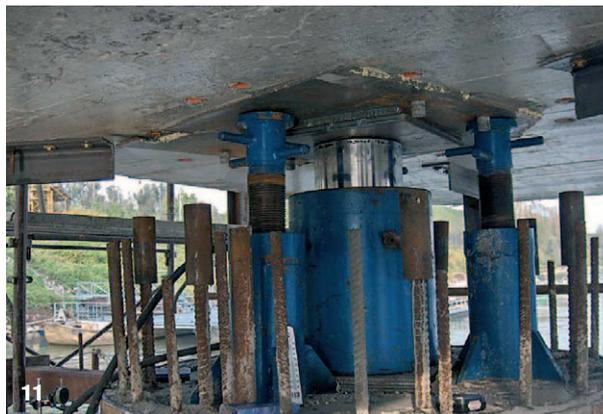
11. Martinetto oleodinamico di carico

Per quanto riguarda il primo ciclo, gli abbassamenti massimi sono stati contenuti: 4,61 mm per il palo di monte e 3,60 mm per il palo di valle. Il cedimento residuo è stato pari a 0,69 mm per il palo di monte e 0,26 mm per il palo di valle, molto modesti e parzialmente compresi nella tolleranza strutturale. Gli abbassamenti massimi del secondo ciclo di carico sono stati: 7,9 mm per il palo di monte e 6,24 mm per il palo di valle. Il cedimento residuo totale è risultato pari a 1,96 mm per il palo di monte e 0,92 mm per il palo di valle. I gradienti di deformazione sono risultati con discreta approssimazione proporzionali ai gradienti di carico. Visti i modesti cedimenti residui e il comportamento quasi elastico del sistema palo-terreno, si è ritenuta la prova di carico piena-

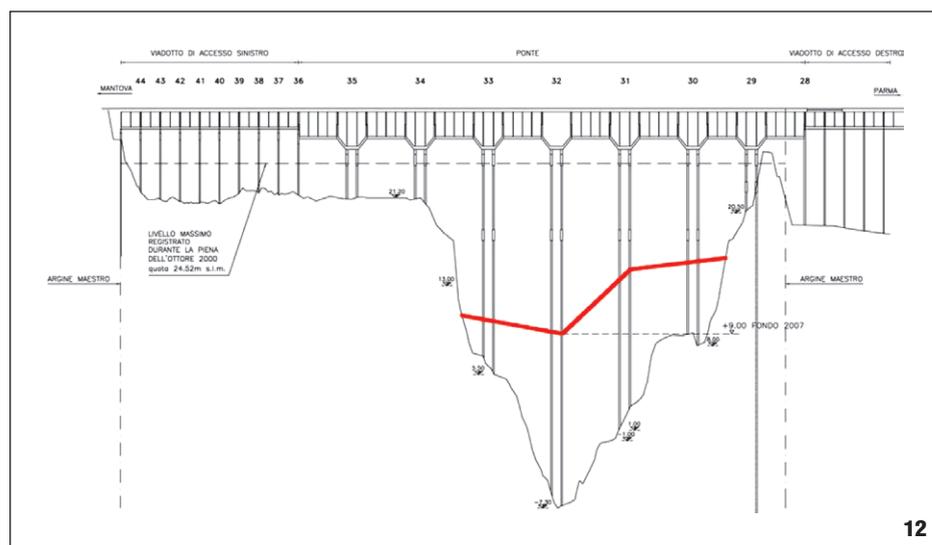
12. Confronto tra profili del fondo alveo nel 2001 (dopo la piena del 2000) e nel 2007

Il progetto originario della Provincia di Mantova (2004), come del resto il precedente progetto Anas, partiva dalla constatazione dell'esistenza in alveo di un'ampia buca di erosione localizzata alla pila 32 a seguito degli eventi alluvionali del 2000. Le buche di erosione possono riempirsi o durante la fase calante dell'onda che le ha generate o durante successive minori "morbide" o anche durante il regime normale di portata. Questa sequenza si è verificata, come constatato tramite appositi rilievi batimetrici che hanno evidenziato come nel 2007 il fondo alveo si fosse portato alla quota di circa +9 m s.l.m., cioè praticamente alla quota precedente la piena del 2000. In fig. 12 è rappresentato il confronto tra la forma dell'alveo indicata nella relazione idraulica del progetto Anas con scavo di erosione alla profondità di -7,30 m e la forma dell'alveo nel 2007: pertanto la protezione con massi della pila 32 non poteva più essere realizzata nella maniera prevista dal progetto 2004. È stata quindi predisposta una perizia di variante che prevedeva lo scavo attorno alla pila di una buca appropriata con fondo a quota -5 m s.l.m., da riempire con pietrame e massi fino a quota +4,20 m s.l.m. (fig. 13), per un'estensione di 100 m in senso longitudinale e 90 m in senso trasversale (volume totale di circa 40.000 m³). Durante i lavori, le osservazioni dirette e i frequenti rilievi batimetrici, hanno confermato quanto previsto dalla modellazione numerica e concettuale: si è dovuto procedere rapidamente al riempimento in massi prima che il non trascurabile trasporto solido di fondo del fiume in morbida riempisse la buca scavata; il filone principale della corrente, che in magra è diretto verso la pila 32, all'aumentare della portata coinvolge le altre pile, spostando il massimo di velocità verso la pila 30, pur conservando elevati valori cinetici anche alla pila 32.

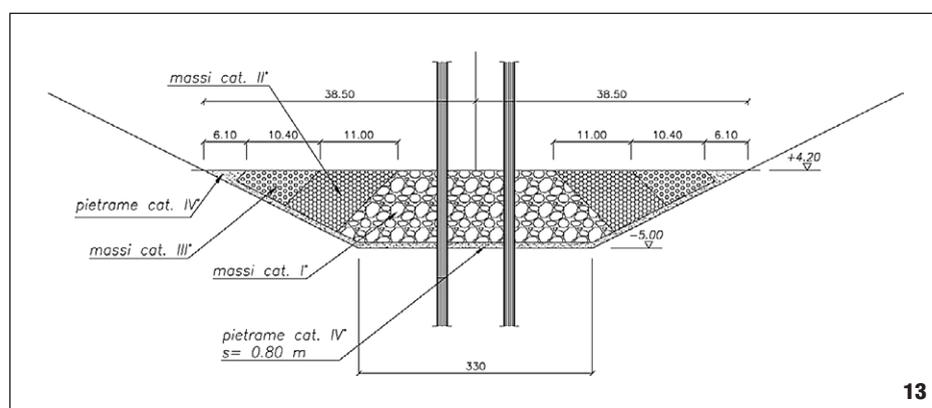
13

13. Sezione trasversale al fiume: scavo e riempimento alla pila 22

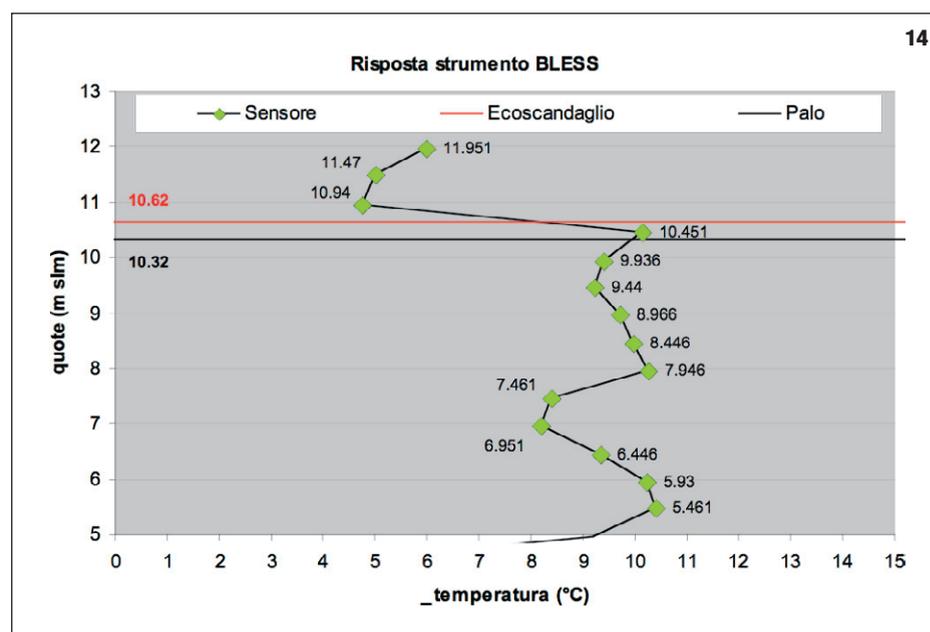
sione dell'ostacolo che può incrementare considerevolmente per effetto dell'accumulo di corpi galleggianti attorno alla pila; pertanto si è previsto il controllo visivo della pila con telecamere. Oltre alle suddette grandezze, l'impianto acquisisce altre misure significative, relative a temperatura, velocità dell'aria, livello idrico del fiume. Nel dettaglio, le opere di monitoraggio (fig. 4) consistono in: un sistema di controllo dello scavo di erosione mediante ecoscandaglio; un sistema di controllo dello scavo di erosione mediante sedimetri ottici ancorati a un tubo in acciaio zincato Φ 200 mm inserito in un perforo fino a -17 m slm; un sistema di controllo visivo del materiale solido galleggiante che si accumula contro la pila consistente in 2 telecamere a infrarossi più 2 illuminatori a infrarossi; un sistema di controllo e registrazione dei livelli idrometrici e anemometrici; un sistema di *box* nei quali sono alloggiati le componenti elettriche; un sistema di trasmissione dati a una centrale di controllo locale; una centrale di controllo posizionata nei pressi della pila 34 con funzione di registrazione locale, elaborazione e trasmissione dati a stazione remota; un sistema di trasmissione dati remota; un sistema remoto di raccolta ed elaborazione dati trasmessi; collegamenti elettrici, quadri e opere civili e meccaniche. Entrando ulteriormente nel dettaglio delle principali strumentazioni, possiamo aggiungere che l'anemometro consente di determinare velocità e direzione del vento: le medie, come il valore di folata (massimo), sono registrate ogni 10 minuti. L'idrometro a ultrasuono rileva quindi la distanza tra lo strumento e il pelo libero della corrente; nota la quota di riferimento, si ricava l'altezza dell'acqua. La misura della quota del fondo del fiume è invece la variabile più problematica da monitorare. A Borgoforte sono stati posizionati due strumenti tra loro indipendenti: un ecoscandaglio (PSA-916 Teledyne Benthos) e un innovativo sedimetro ottico (BLESS), entrambi collocati a valle della pila 30. Il sedimetro BLESS (Bed Level Seeking System), brevettato dal Politecnico di Milano, utilizza una serie di reticoli di Bragg (FBG) all'interno della stessa fibra per misurare un profilo verticale di temperatura. L'innovazione è data dall'utilizzo di una fonte di calore che scalda i reticoli per effetto Joule. La temperatura misurata dai sensori in acqua corrente è minore rispetto a quella rilevata dai sensori interrati, per diversa dissipazione del calore: la posizione del fondo del fiume è così identificata dal conseguente salto termico tra due sensori consecutivi (fig. 14).

14. Output dello strumento BLESS
