Provincia di Mantova
Via Principe Amedeo, 32
Mantova (MN)

INTERVENTI DI MANUTENZIONE STRAORDINARIA SULLE STRADE DI INTERESSE REGIONALE -
MANUTENZIONE STRAORDINARIA PONTE DI BORGOFORTE

DOCUMENTO PRELIMINARE ALLA PROGETTAZIONE

**“INTERVENTI DI MANUTENZIONE STRAORDINARIA SULLE STRADE DI
INTERESSE REGIONALE - MANUTENZIONE STRAORDINARIA PONTE DI
BORGOFORTE”**

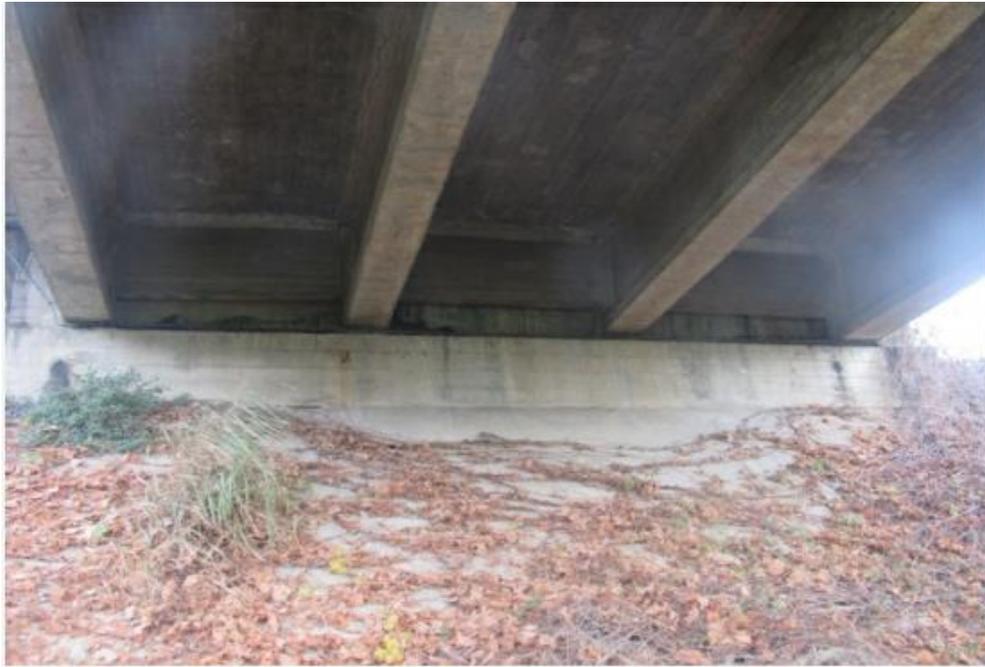
In particolare, **sulla spalla** si rilevano di valle distacchi di copriferro con inizi di fenomeni ossidativi delle armature esposte, segni di dilavamento e macchie di umidità dovute principalmente ad un errato convogliamento delle acque di pioggia.

Figura 8. Macchie di umidità corrispondenza delle spalle e distacchi di copriferro.

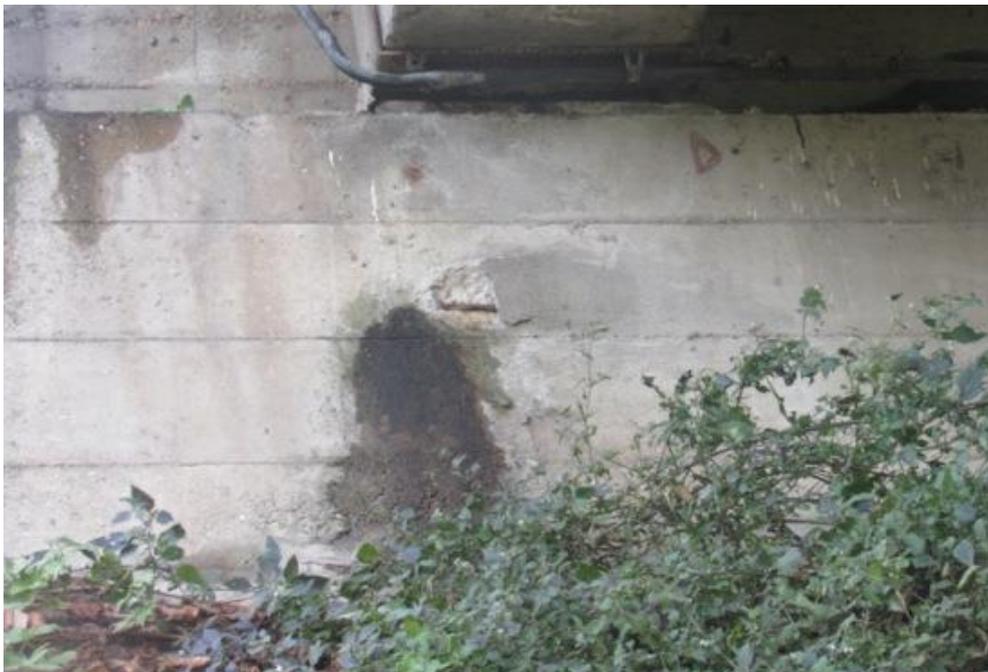
Figura 9 - Macchie di umidità e presenza di vegetazione in corrispondenza delle spalle e distacchi di copriferro

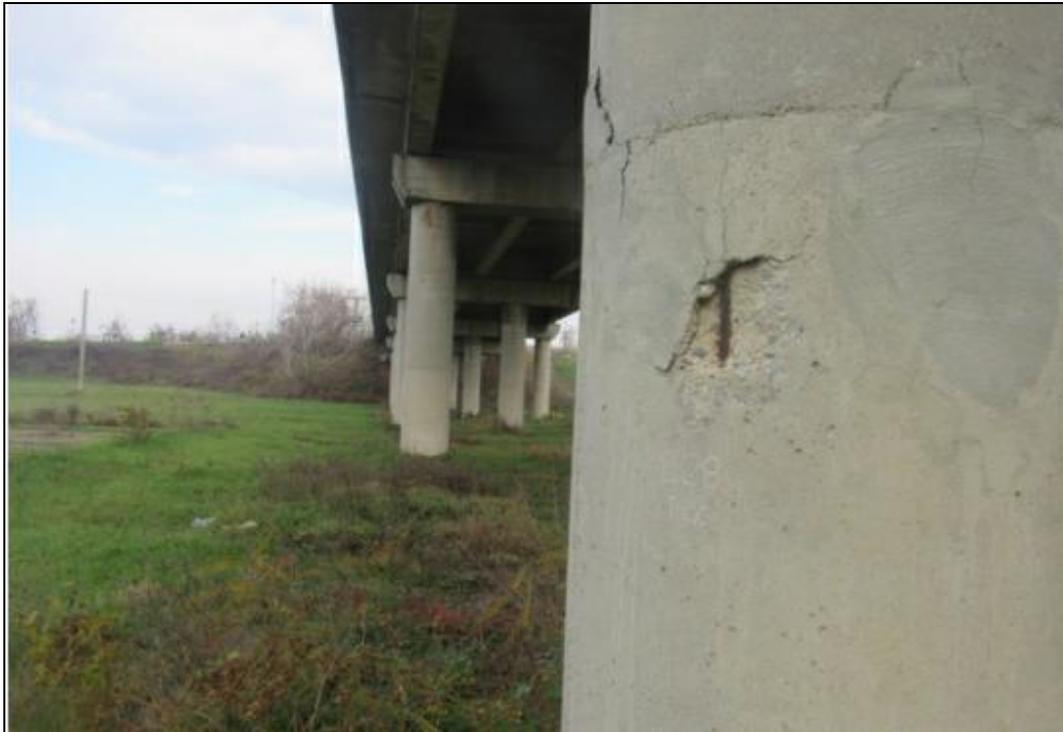
Figura 10 - Distacco copriferro pilastri pile lato MN

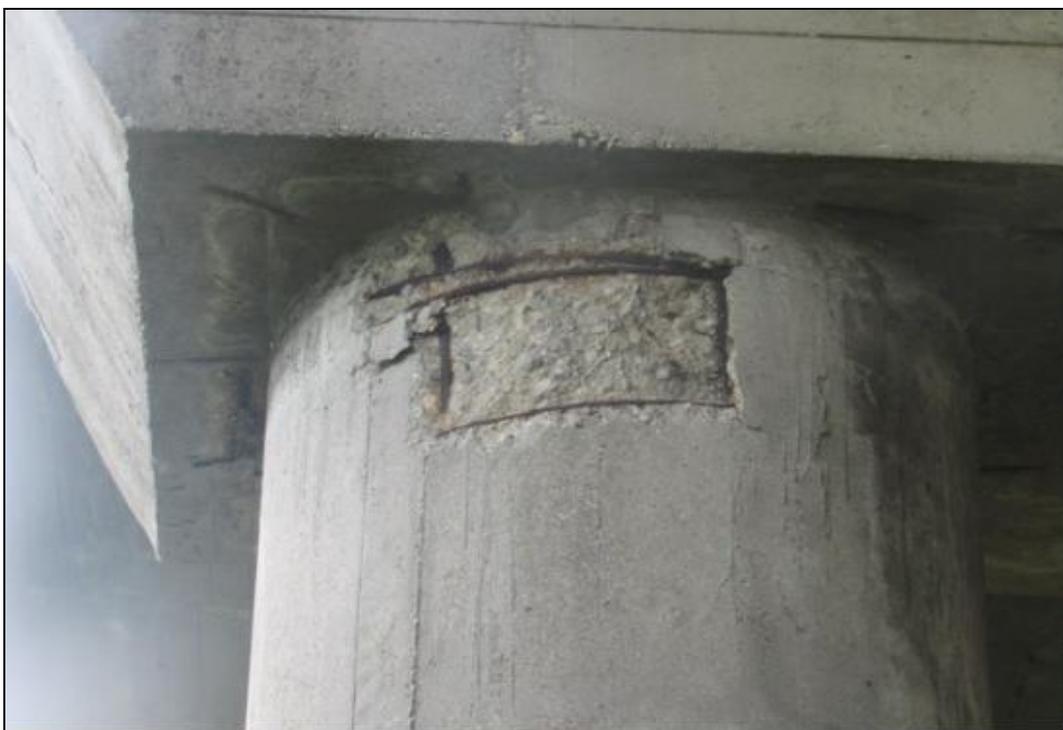
Nel **tratto golenale** (di sinistra lato Lombardia) sono stati riscontrati fenomeni localizzati di distacco di copriferro con relativa corrosione e riduzione della sezione resistente delle armature esposte.

Figura 11 - Distacco del copriferro ed esposizione delle staffe corrispondenza travi pulvino

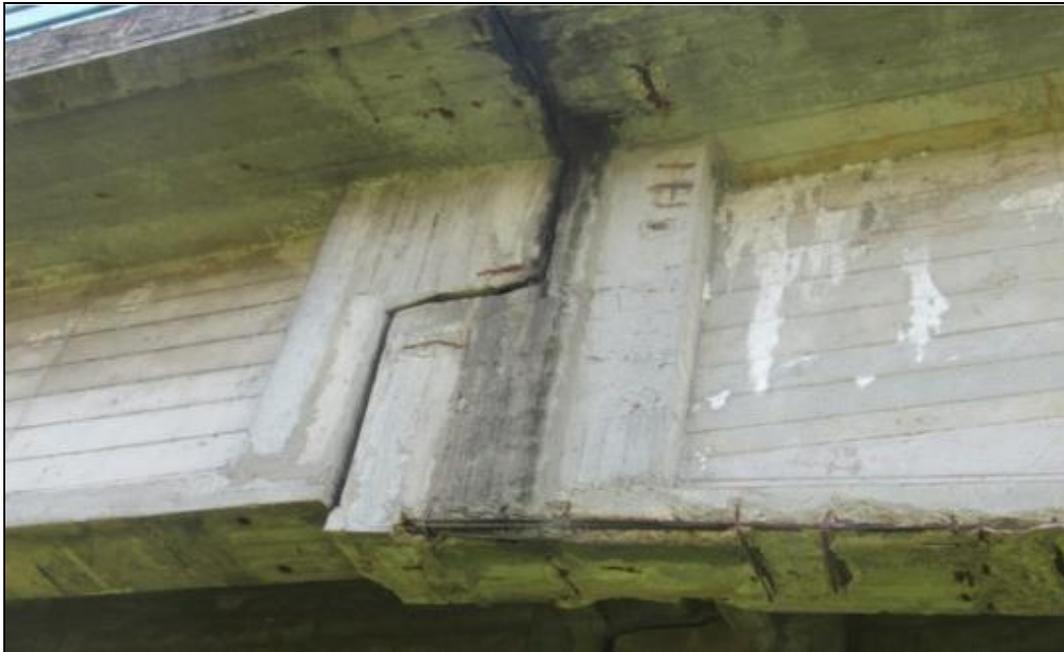
Tuttavia, i difetti maggiori si riscontrano in **corrispondenza delle selle Gerber** dove il calcestruzzo risulta dilavato e presentano rilevanti distacchi di copriferro con conseguente corrosione e riduzione della sezione resistente delle armature, in alcune zone all'intradosso dell'impalcato si riscontrano alcuni elementi spezzati. Le staffe, troppo rade, sono principalmente da integrare.

Figura 12 - Degradato delle selle Gerber, permeabilità delle scossaline e ridotto passo delle staffe.

- Interventi di miglioramento strutturale (selle Gerber, vincoli, precompressione esterna se necessaria);
- Pulizia mediante rimozione delle scossaline e dove necessario la loro sostituzione al fine di garantire un corretto smaltimento delle acque meteoriche e dove necessario, rimozione e sostituzione dei giunti di dilatazione;

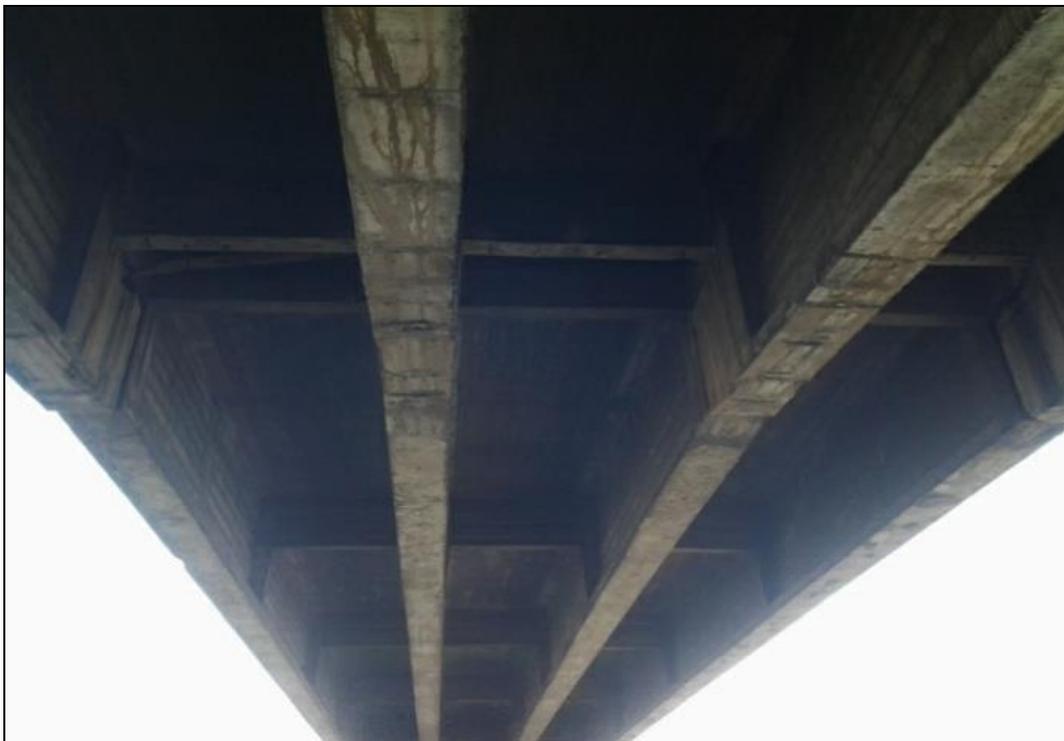
Figura 13- Vista intradosso impalcato, seggiole Gerber con esposizione di ferri e generalmente distacco di copriferro

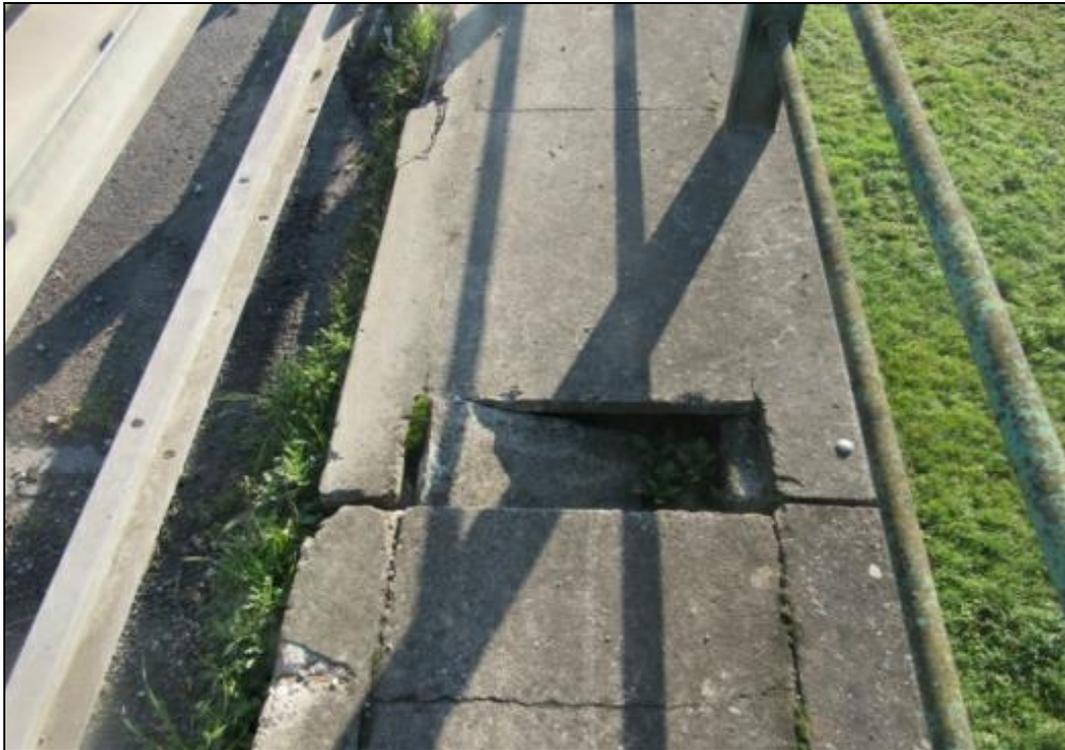
Sempre a livello di estradosso si evidenzia la crescita di vegetazione ai margini della carreggiata stradale. Inoltre, la pavimentazione dei marciapiedi in corrispondenza della quasi totalità dei giunti presenta il danneggiamento di alcune lastre e in punti sparsi è visibile del degrado con armature scoperte in prossimità degli spigoli. Per cui si deve prevedere rimozione della vegetazione e il ripristino delle pavimentazioni del marciapiede in conglomerato cementizio armato.

Figura 14 Particolare dello stato di degrado delle pavimentazioni del marciapiede a livello dei giunti.

- Rimozione e sostituzione delle lastre in c.a. danneggiate con ripristino volumetrico dei cordoli danneggiati.
- Rifacimento della pavimentazione stradale mediante scarifica del conglomerato bituminoso realizzazione di impermeabilizzazione all'estradosso della soletta e ripristino degli strati in conglomerato bituminoso.

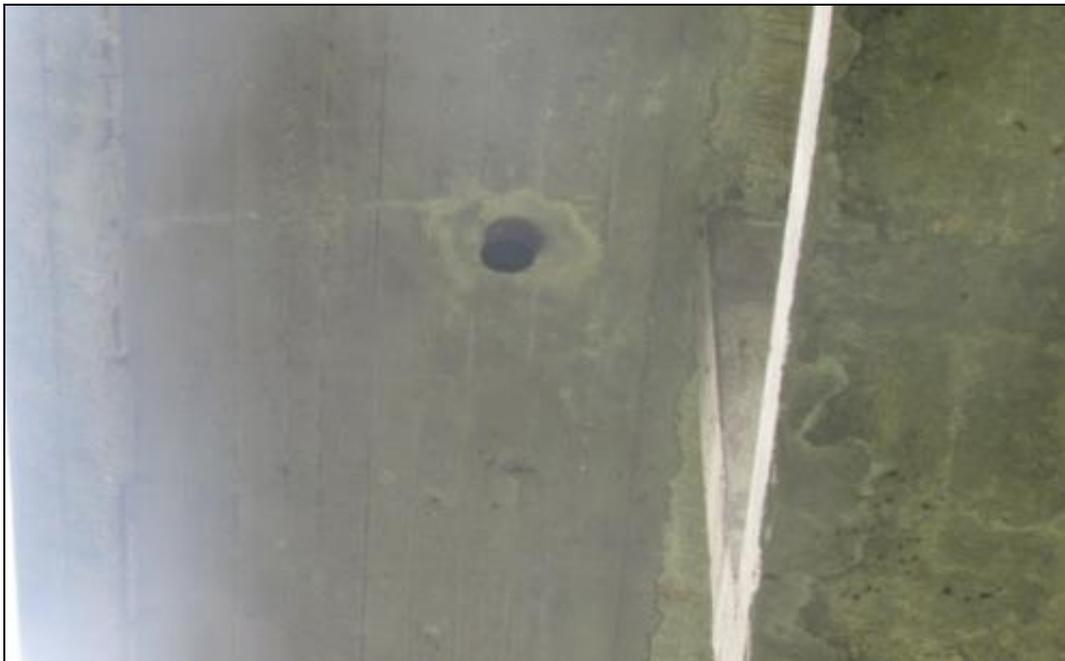
Anche in corrispondenza tra l'attacco soletta d'impalcato e delle travi è presente dilavamento del calcestruzzo e distacco. Le **scossaline di convogliamento delle acque risultano permeabili e con scarichi corti** e pertanto corresponsabili del dilavamento delle strutture pertanto vanno rimosse e sostituite in modo da permettere il corretto convogliamento delle acque meteoriche. In particolare, come intuibile da fig. 13 lo scarico corto e la sua non corretta impermeabilizzazione implica fenomeni di adesione superficiale dell'acqua meteorica sulla struttura cementizia che percola e dilava anche le strutture portanti.

Figura 15 Scarichi corti e presenza di dilavamento
