Valutazione dei riporti nell'Area B+I

Stabilimento petrolchimico di Mantova SIN Laghi di Mantova e Polo Chimico

**Titolo: Valutazione dei riporti nell'Area B+I
Stabilimento petrolchimico di Mantova – SIN Laghi di Mantova e Polo Chimico**

Novembre 2014

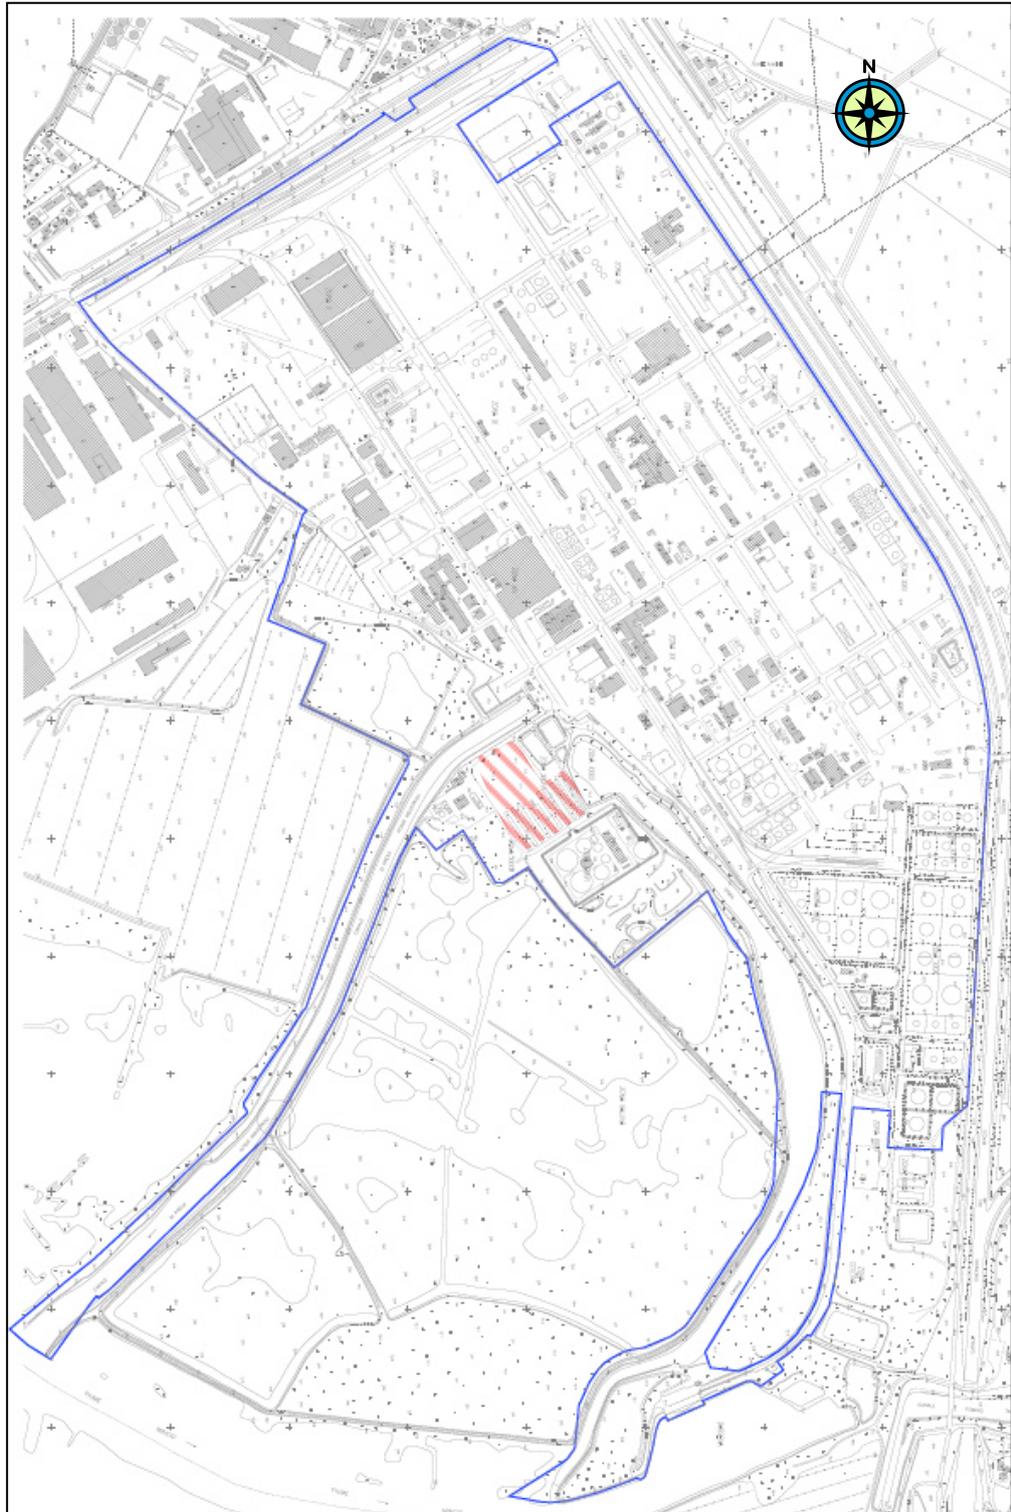
Figura 1-1 Ubicazione Area B+I (in rosso) all'interno dello Stabilimento petrolchimico di Mantova

Il presente documento, redatto da AECOM ITALY S.r.l. (di seguito AECOM) su incarico di versalis spa (di seguito versalis), intende fornire una valutazione in merito al periodo di allocazione dei riporti presenti presso l'Area B+I, ubicata all'estremo margine centro-occidentale del polo petrolchimico di Mantova (Figura 1).

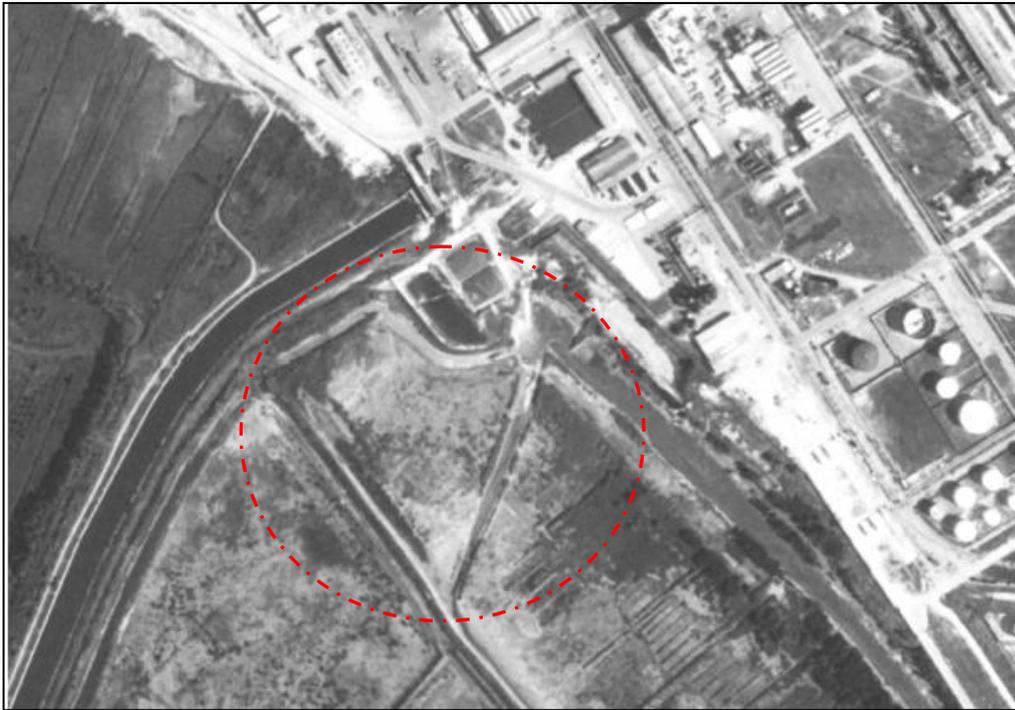
Figura 2-1 – Ingrandimento aerofotogramma volo luglio 1969 (Fonte dati IGM).

Il dettaglio della foto aerea del 1969 (Figura 2-1) mostra la presenza del canale di presa, del canale industriale di scarico (Canale Sisma) e la presenza di "strutture" [vasche denominate "A"- "B"- "C ; attualmente raccolgono le acque acide dello stabilimento (A-C) e le acque dell'inceneritore (B)] in corrispondenza del settore nord-orientale dell'attuale Area B+I. Non si desume la presenza di "attività" in corrispondenza dell'attuale Area B+I.

Il confronto tra il fotogramma precedente e relativo al 1969 (Figura 2-1) e l'ingrandimento relativo al 1980 (Figura 2-2) porta a rilevare una importante modifica del territorio proprio in corrispondenza dell'Area B+I. La medesima geometria rettangolare è visibile nella documentazione presentata da ARPA nel proprio parere, dove viene definita come una vasca riempita con materiale (vedi Allegato 1).

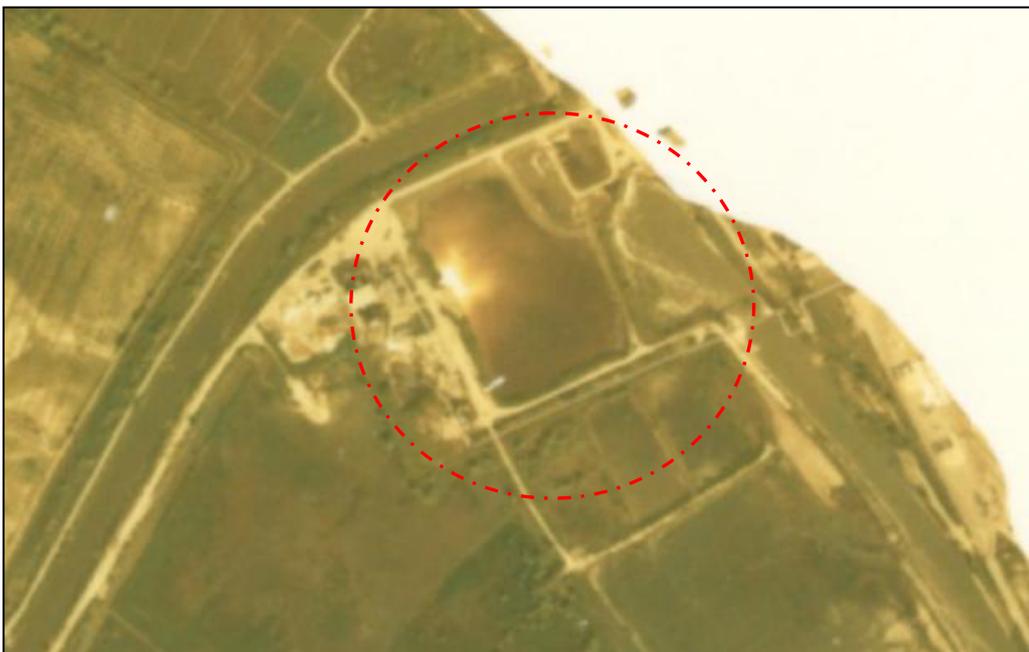
Figura 2-2 – Ingrandimento aerofotogramma volo maggio 1980 (Fonte informativa: Regione Lombardia- Infrastruttura per l'Informazione territoriale).

Nella foto del 1986 (Figura 2-3) è ancora possibile distinguere la medesima geometria rettangolare già evidenziata nella foto del 1980 (Figura 2-2) e, dall'esame del fotogramma, tale area risulterebbe in parte coperta da vegetazione (porzione nord) ed in parte priva di vegetazione (porzione sud).

- l'Area B+I è caratterizzata dalla presenza di elevati spessori di riporti (mediamente >3 m);
- il volo aereo del 1980 permette di riconoscere chiaramente una geometria rettangolare che interessa l'attuale impronta dell'Area B+I e che viene definita da ARPA stessa, all'interno di un proprio parere tecnico, come una vasca riempita con materiali di riporto;

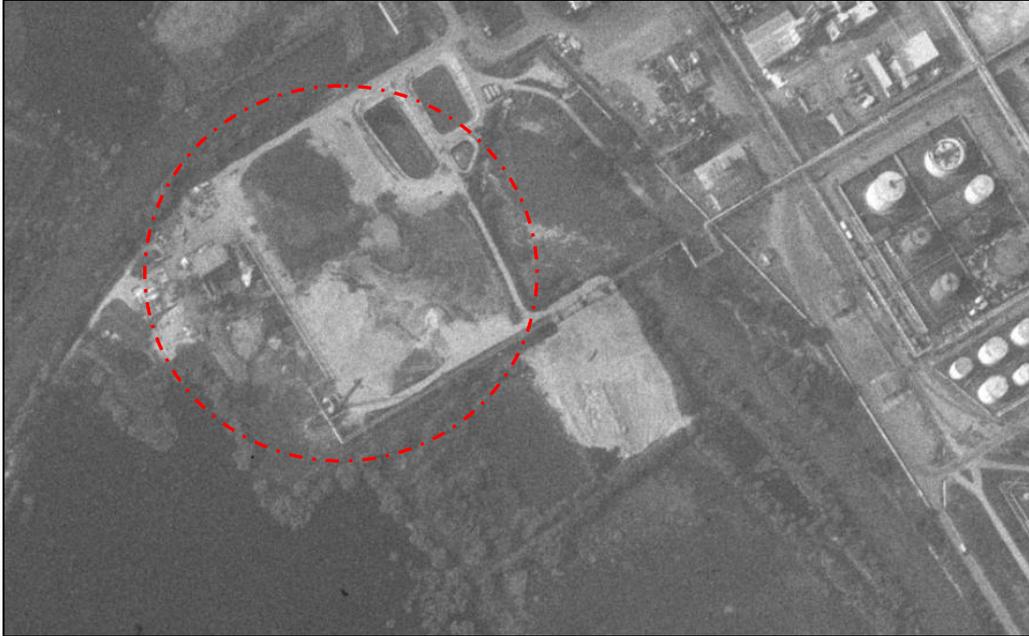
Figura 2-3 – Ingrandimento aerofotogramma volo 1986 (archivio versalis).

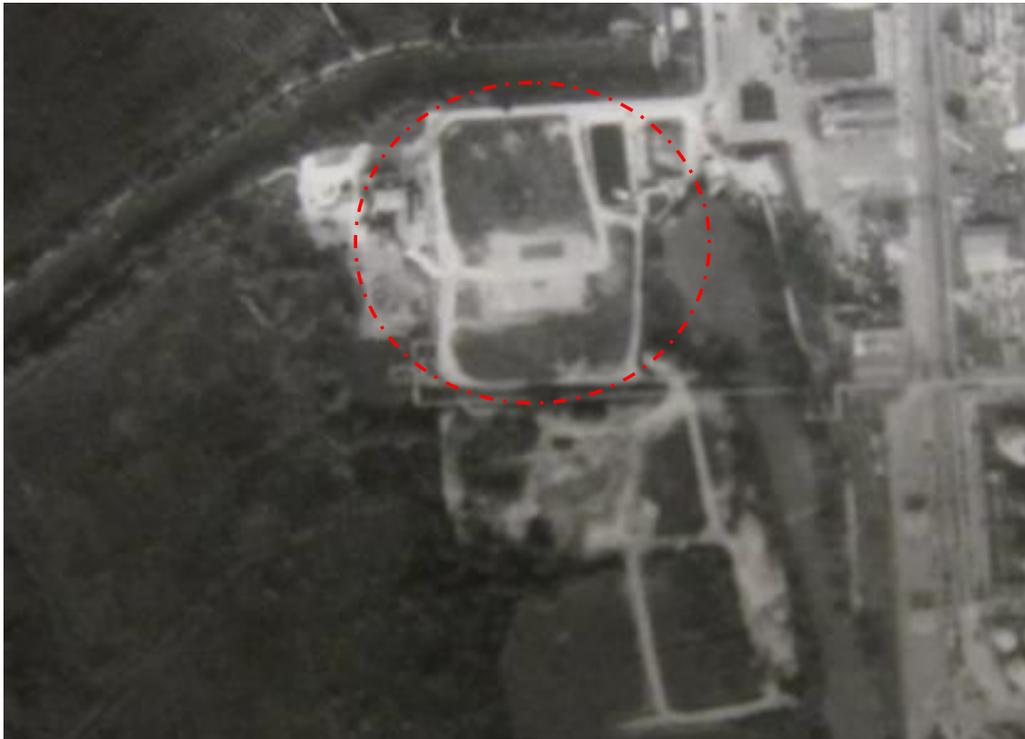
Figura 2-4 – Ingrandimento aerofotogramma volo ottobre 1989 (Fonte dati IGM).

La Figura 2-4 mostra infine lo stato di fatto nel 1989, in cui non si distingue la vasca (presente nella foto del 1980) e l'area risulterebbe in parte ricoperta da vegetazione ed in parte caratterizzata dalla presenza di un piazzale posto nella porzione centrale dell'area stessa e della viabilità interna e perimetrale.

- tali riporti sono stati messi in posto prima del 1989 come è possibile dedurre dall'analisi e dalla cronologia delle foto aeree. A partire dalla foto del 1989, infatti, non si distingue la vasca (presente nella foto del 1980) ma l'area risulterebbe già in parte ricoperta da vegetazione ed in parte caratterizzata dalla presenza di un piazzale e della viabilità interna e perimetrale; le foto relative agli anni successivi confermano tale configurazione e mostrano la presenza di una superficie piana caratterizzata dalla presenza di un piazzale e del campo prova di Biorisanamento tuttora presente sul sito.

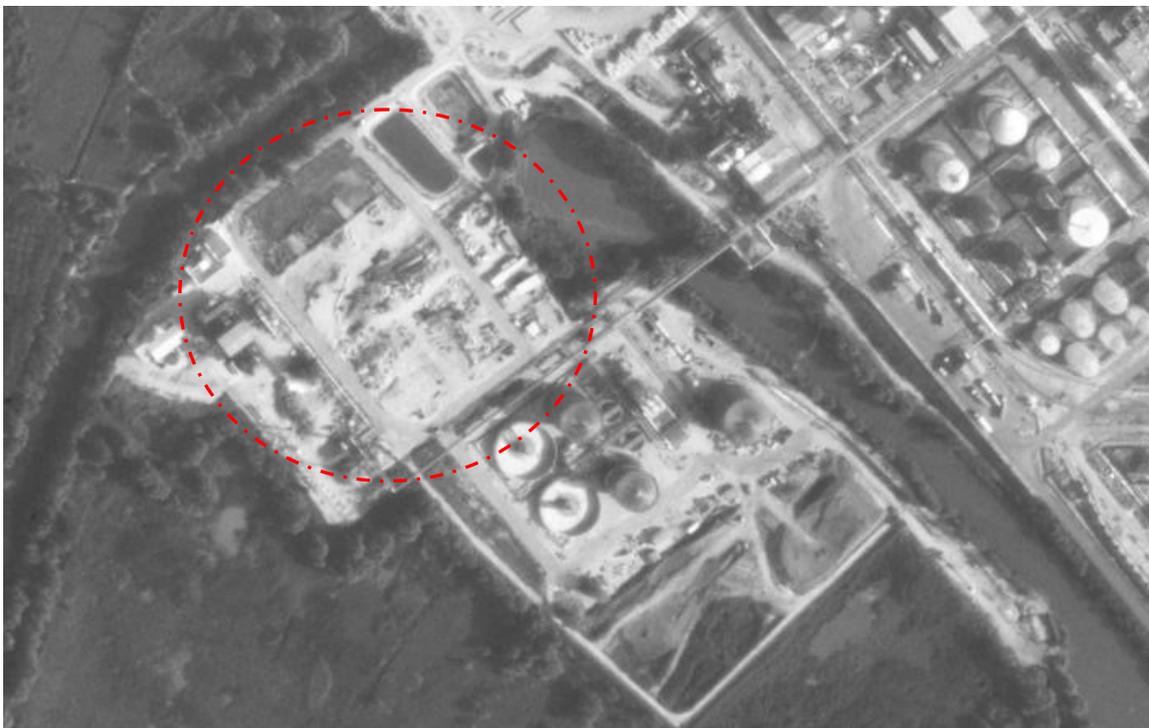
Figura 2-5 – Ingrandimento aerofotogramma volo agosto 1992 (Fonte dati IGM).

Nell'immagine del 1992 (Figura 2-5) è inoltre distinguibile la presenza di probabili attività di cantierizzazione legate alla realizzazione dell'Impianto Biologico di Stabilimento (inizio lavori datato 2/12/1991, come da comunicazione di notifica di inizio lavori in data 22/01/1992).

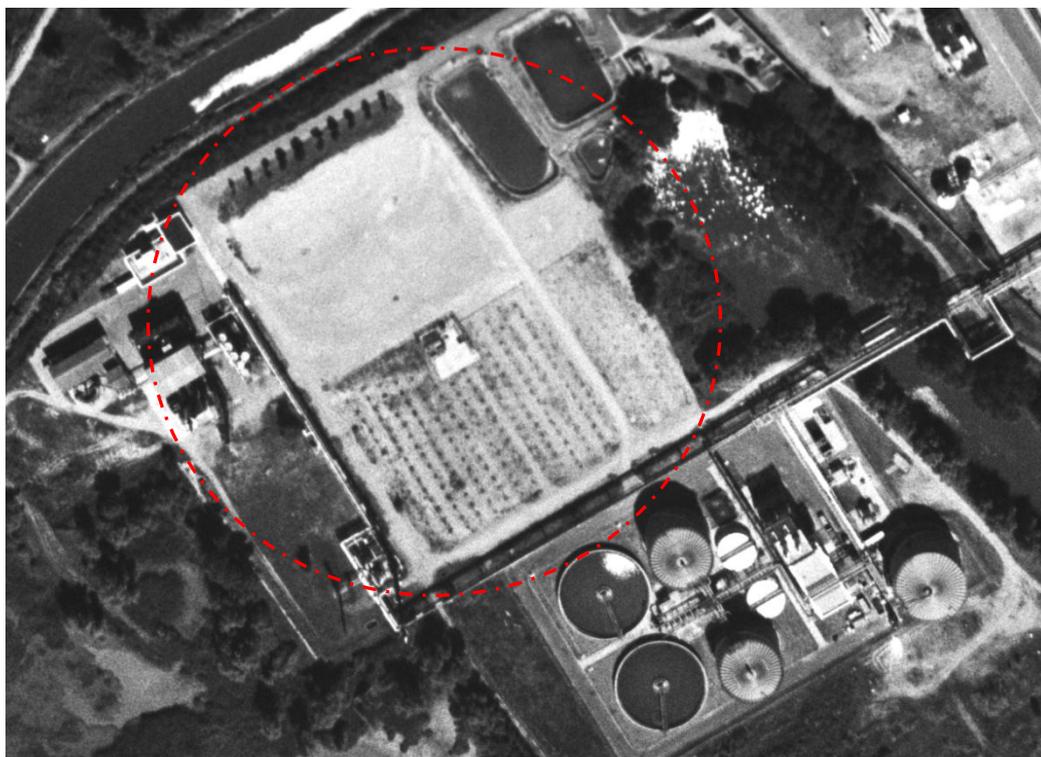
Figura 2-6 – Ingrandimento aerofotogramma volo 1998 (Fonte dati IGM).

Nell'immagine del 1998 (Figura 2-6) è già visibile il campo prova di Biorisanamento, tutt'ora presente in sito (vedi Figura 2-7, stato attuale tratto da Google Maps)

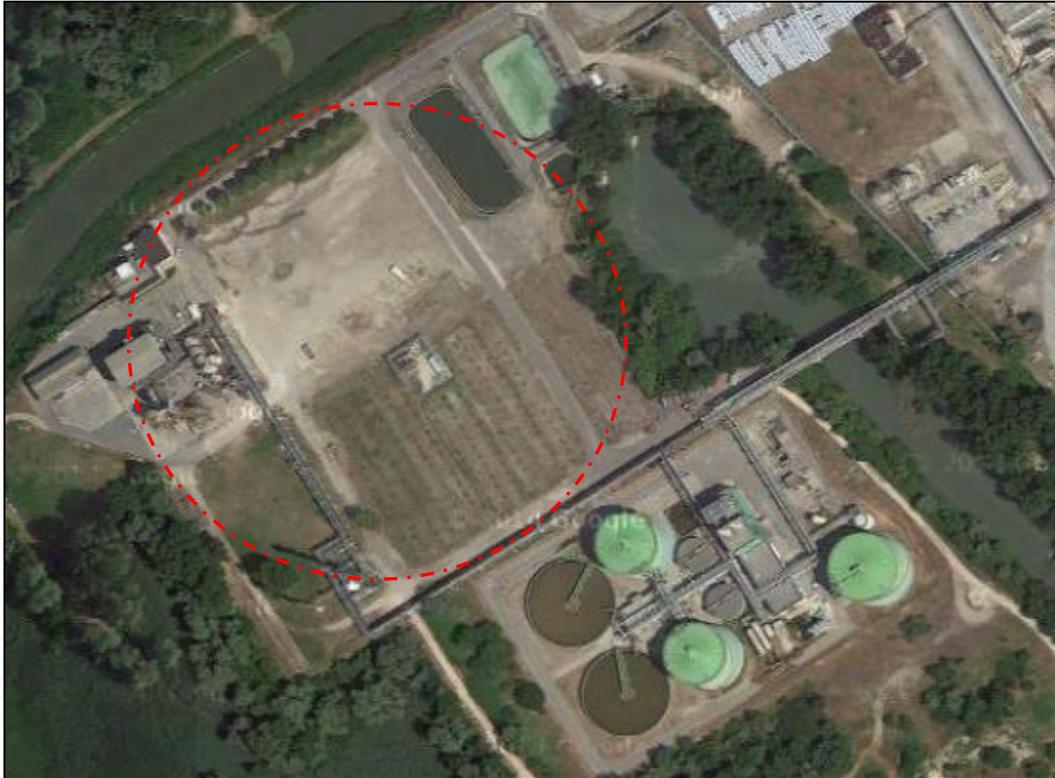
Figura 2-7 – Ingrandimento foto aerea stato attuale (Fonte Google Maps)

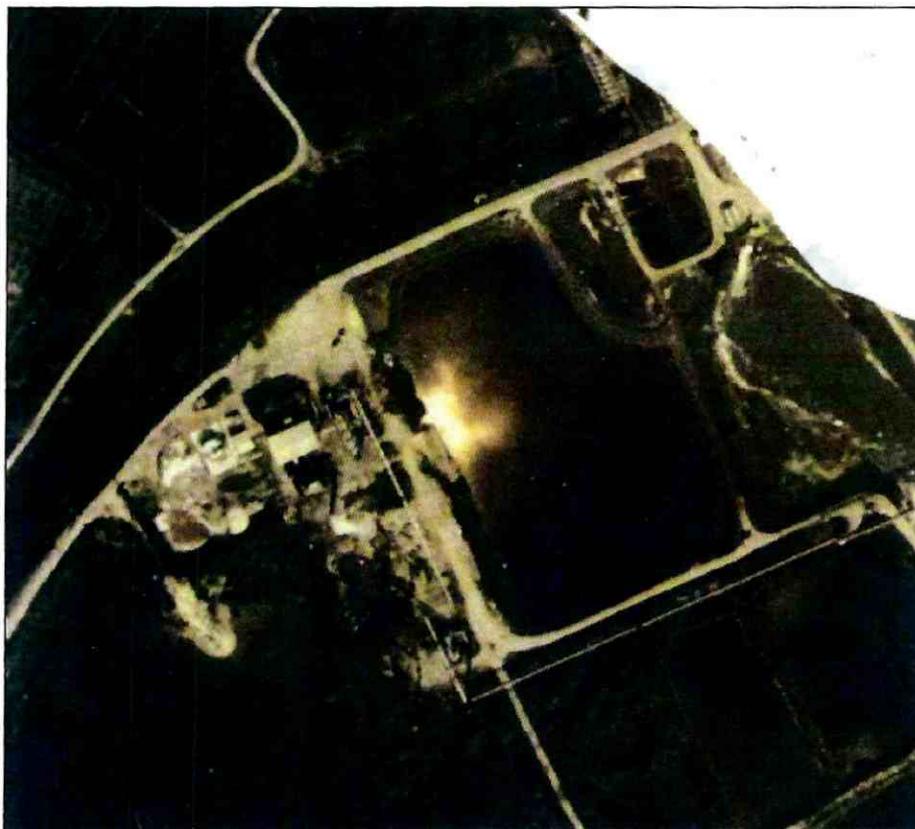
Si ricorda innanzitutto che l'area denominata B+I è una vasca riempita con materiale contaminato e/o rifiuti il cui fondo non risulta mai essere stato impermeabilizzato (si veda la foto aerea del 1980 riportata sotto); l'intervento proposto dalla Ditta prevede la rimozione completa dei rifiuti e la bonifica dei terreni sottostanti; le attività relative alla bonifica di quest'area vengono effettuate da Syndial in accordo con Versalis (ex Polimeri Europa), come esplicitato nella nota PE prot. DIR 413/2011 del 02/12/2011.

foto aerea del 1980 relativa all'Area B+I
