**AMMINISTRAZIONE PROVINCIALE DI MANTOVA  
ASSESSORATO AMBIENTE ECOLOGIA**

Oggetto: Lavori di indagine conoscitiva per la verifica degli impatti prodotti sul suolo e sulle acque dagli impianti di smaltimento rifiuti esistenti all'interno dello stabilimento Montédipe di Frassinò, Mantova.

FASE ESECUTIVA SONDAGGI GEOLOGICI

CONSIDERAZIONI E VALUTAZIONI TECNICHE SULLA FASE ESECUTIVA DEI  
SONDAGGI GEOGNOSTICI.

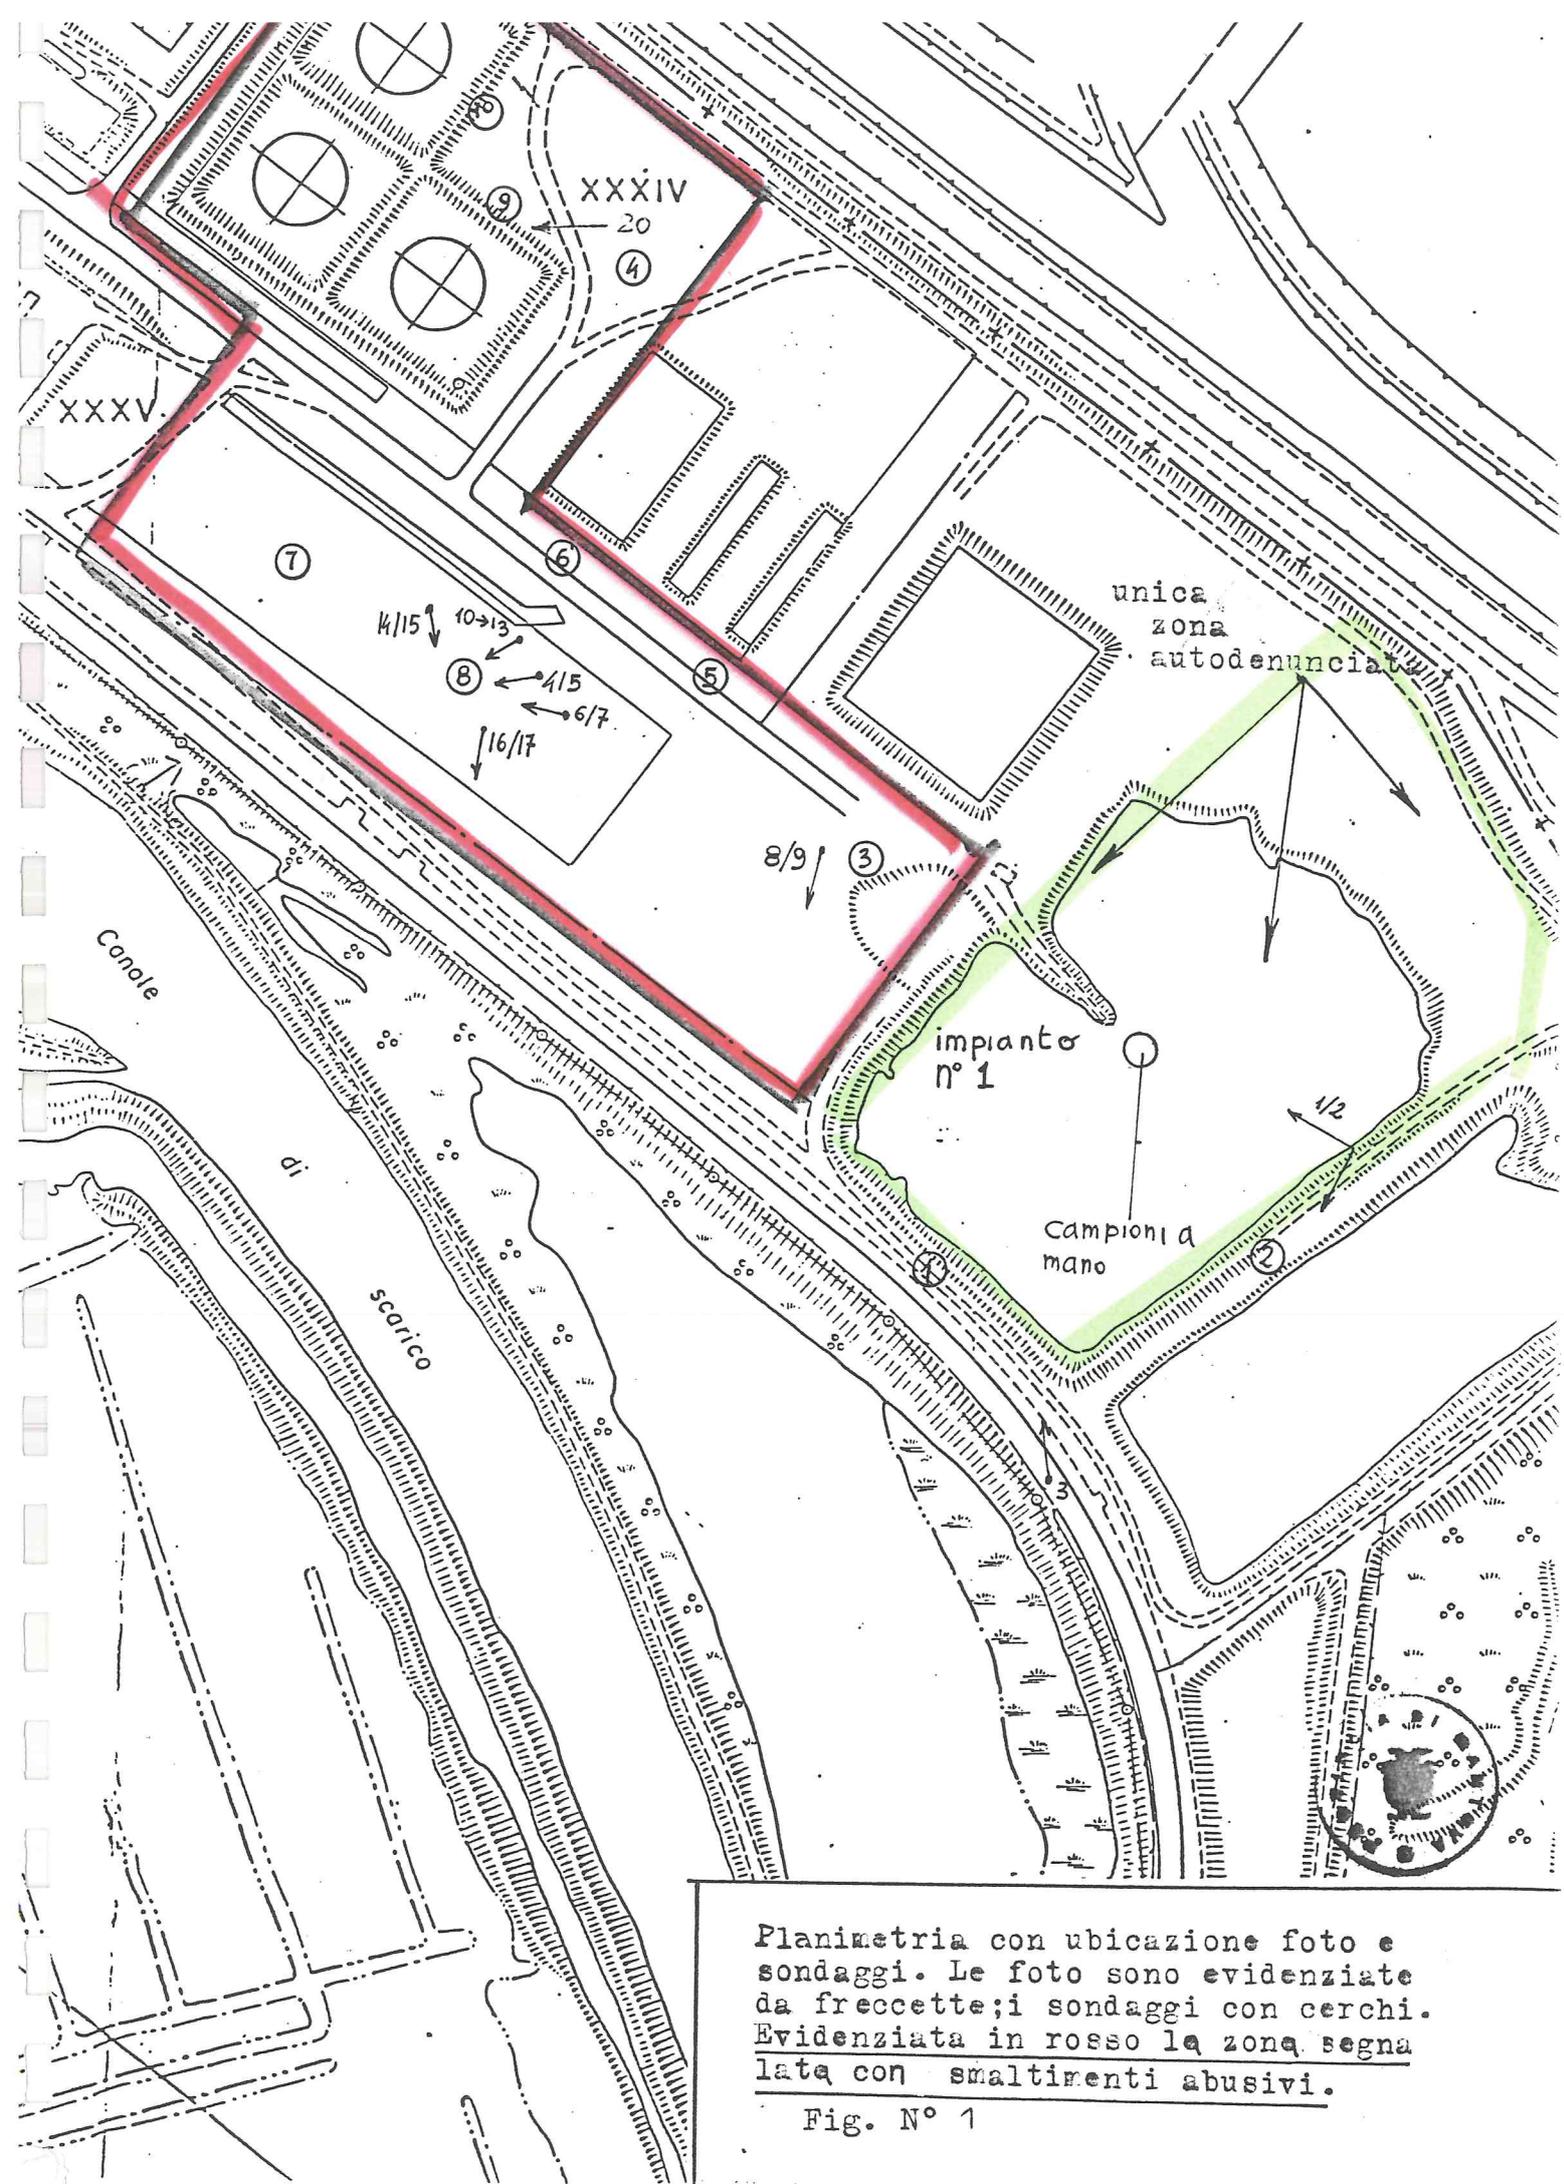
Fig. N° 1

Planimetria con ubicazione foto e sondaggi. Le foto sono evidenziate da freccette; i sondaggi con cerchi. Evidenziata in rosso la zona segnalata con smaltimenti abusivi.

La zona è interessata dalla presenza di una discarica controllata (vasca n. 1) autodenunciata ai sensi della L.R. n. 94/80 con nota n. 176/D/DP del 19/9/80. (zona evidenziata in verde in figura n. 1).

Come si osserva dalla planimetria di fig. n° 1, sarebbe interessato anche il suolo posto al di sotto dei 3 serbatoi in zona XXXIV.

La scrivente decide di fare eseguire un sondaggio esplorativo in adiacenza al "mammellone" più grosso (sondaggio n° 3), vedi fig. n° 1.

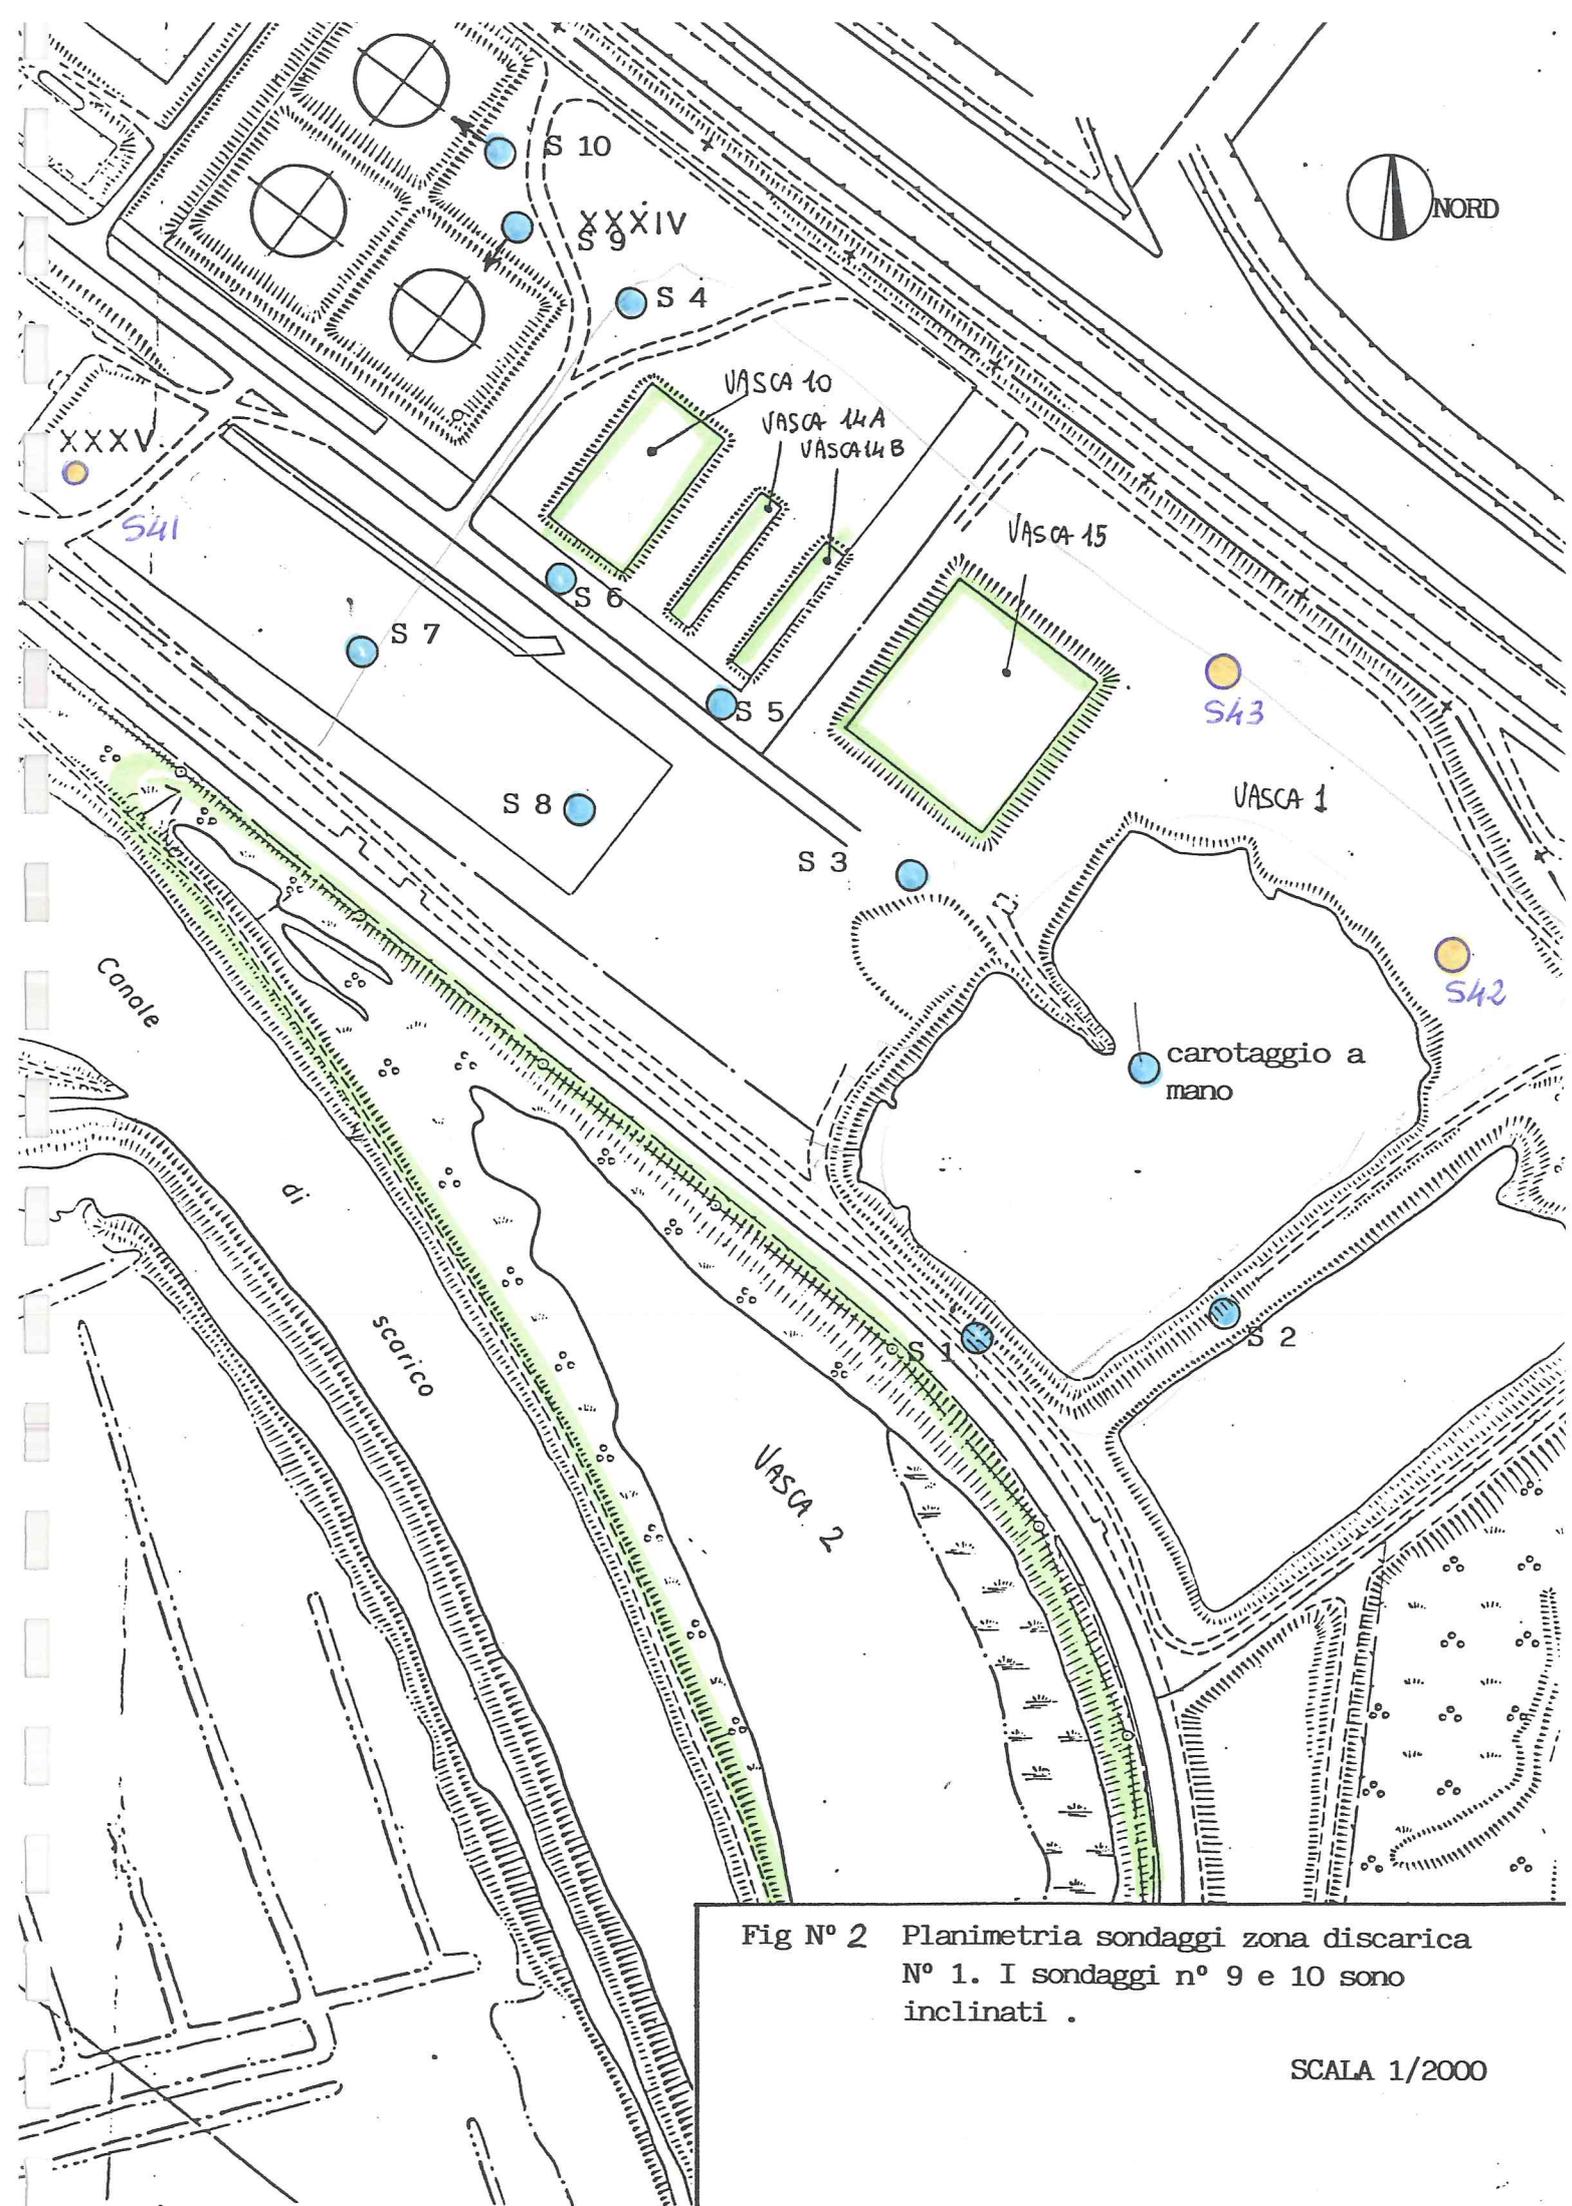
Fig N° 2 Planimetria sondaggi zona discarica N° 1. I sondaggi n° 9 e 10 sono inclinati .

La verifica viene quindi programmata attraverso la perforazione di n° 10 sondaggi geologici a rotazione con attrezzatura idonea alla estrazione di campioni di terreno e/o rifiuto (vedi fig. n° 2).

Il sondaggio viene eseguito alla base del rilevato, a valle delle vasche di trattamento 14A e 14B (vedi fig. n° 2). Anche in questo caso, subito sotto il riporto, e in particolare da circa -2 m. dal p.c., si riscontra la presenza di materiale gommoso, morchie maleodoranti nerastre, liquido nerastro di odore irritante, il tutto variamente mescolato a litotipi sabbioso-limosi fino a circa -5,50 m. dal p.c.. Il geologo non descrive i caratteri organolettici.

La perforazione è effettuata a valle della vasca n° 10 alla base del rilevato (vedi fig. n° 2).

La perforazione viene effettuata nella zona antistante la colonna di strippaggio, a fianco della strada per la darsena, (vedi fig. n° 2 e foto n° 5).

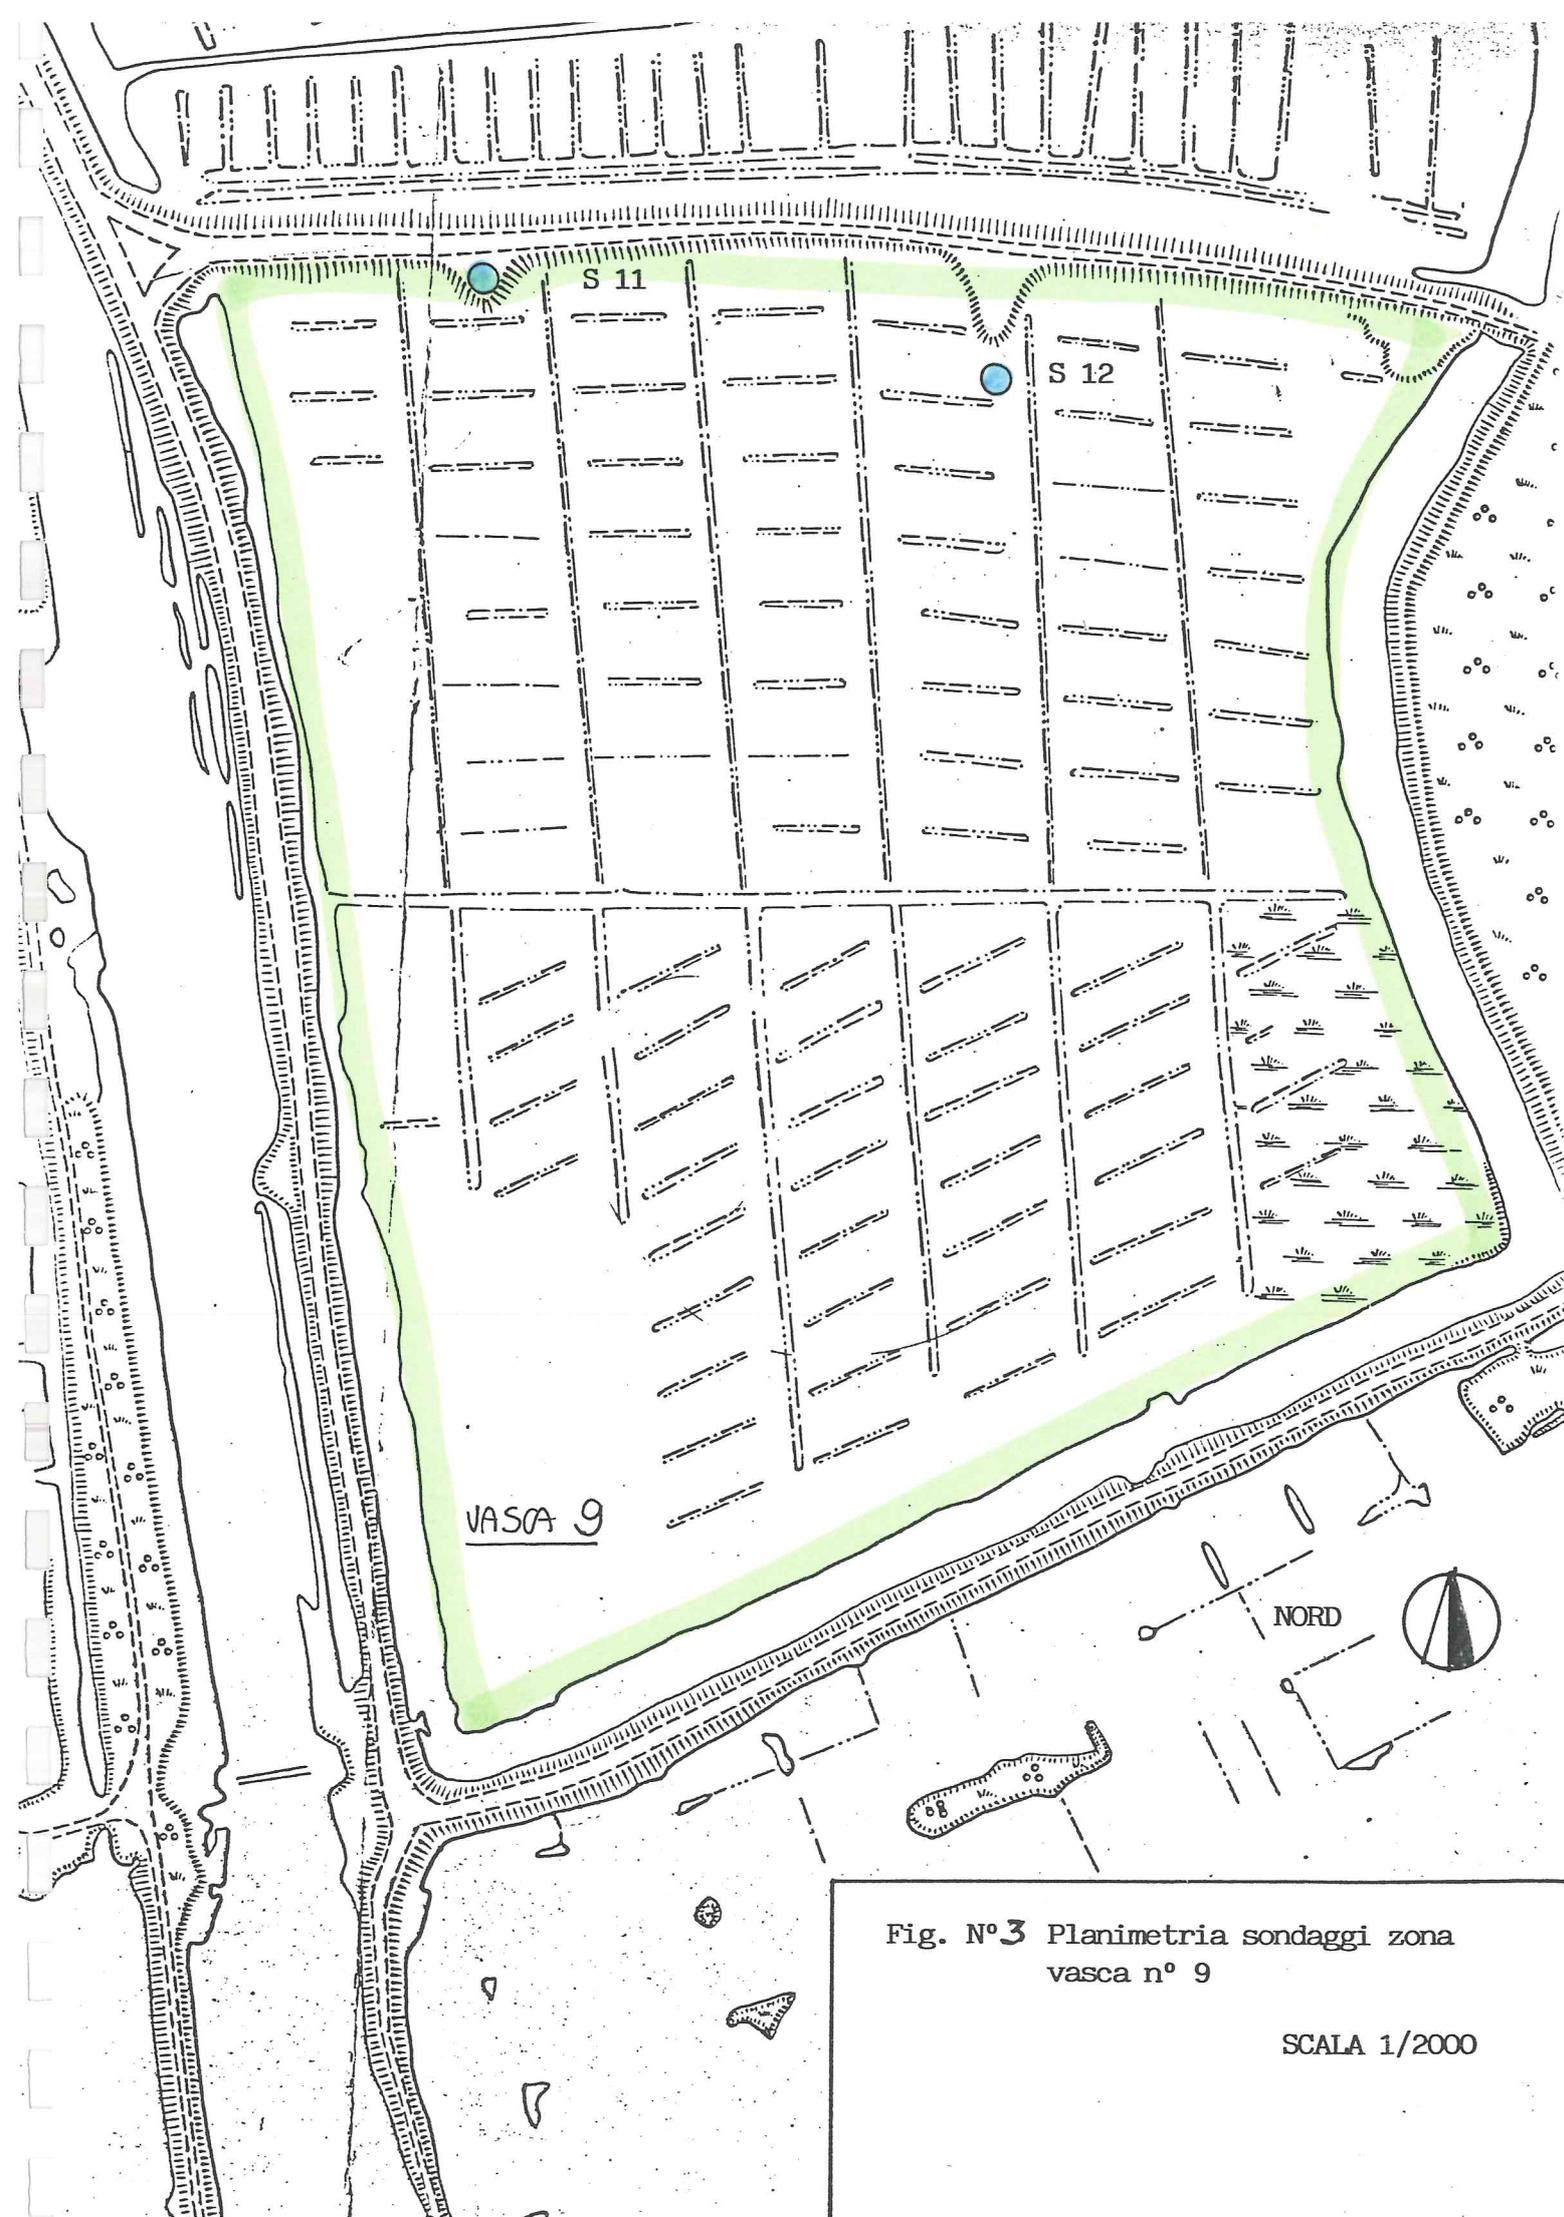
Fig. N° 3 Planimetria sondaggi zona  
vasca n° 9

Questa parte di zona valliva (vedi fig. n° 3) non è mai stata interessata ufficialmente da smaltimento controllato di rifiuti di tipo industriale.

A causa della precaria agibilità del sito (zona paludosa con scarsissime doti di capacità portante) si decide la perforazione di n° 2 carotaggi a rotazione in zone adiacenti all'arginatura posta a Nord del bacino, e comunque, su terreno sufficientemente solido (vedi fig. n° 3).

Il carotaggio, spinto fino a -27,00 m. dal p.c. campiona una bella sequenza sedimentologica tipica di ambiente fluviale che appare indisturbata da circa -8,00 m. dal p.c. fino alla fine (vedi fig. n° 3).

Da non trascurare però la presenza di materiale limo-sabbioso debolmente argilloso con tipico odore di sostanza chimica da circa -4,50 m. dal p.c. a -6,00 m. dal p.c. (vedi fig. n° 3).

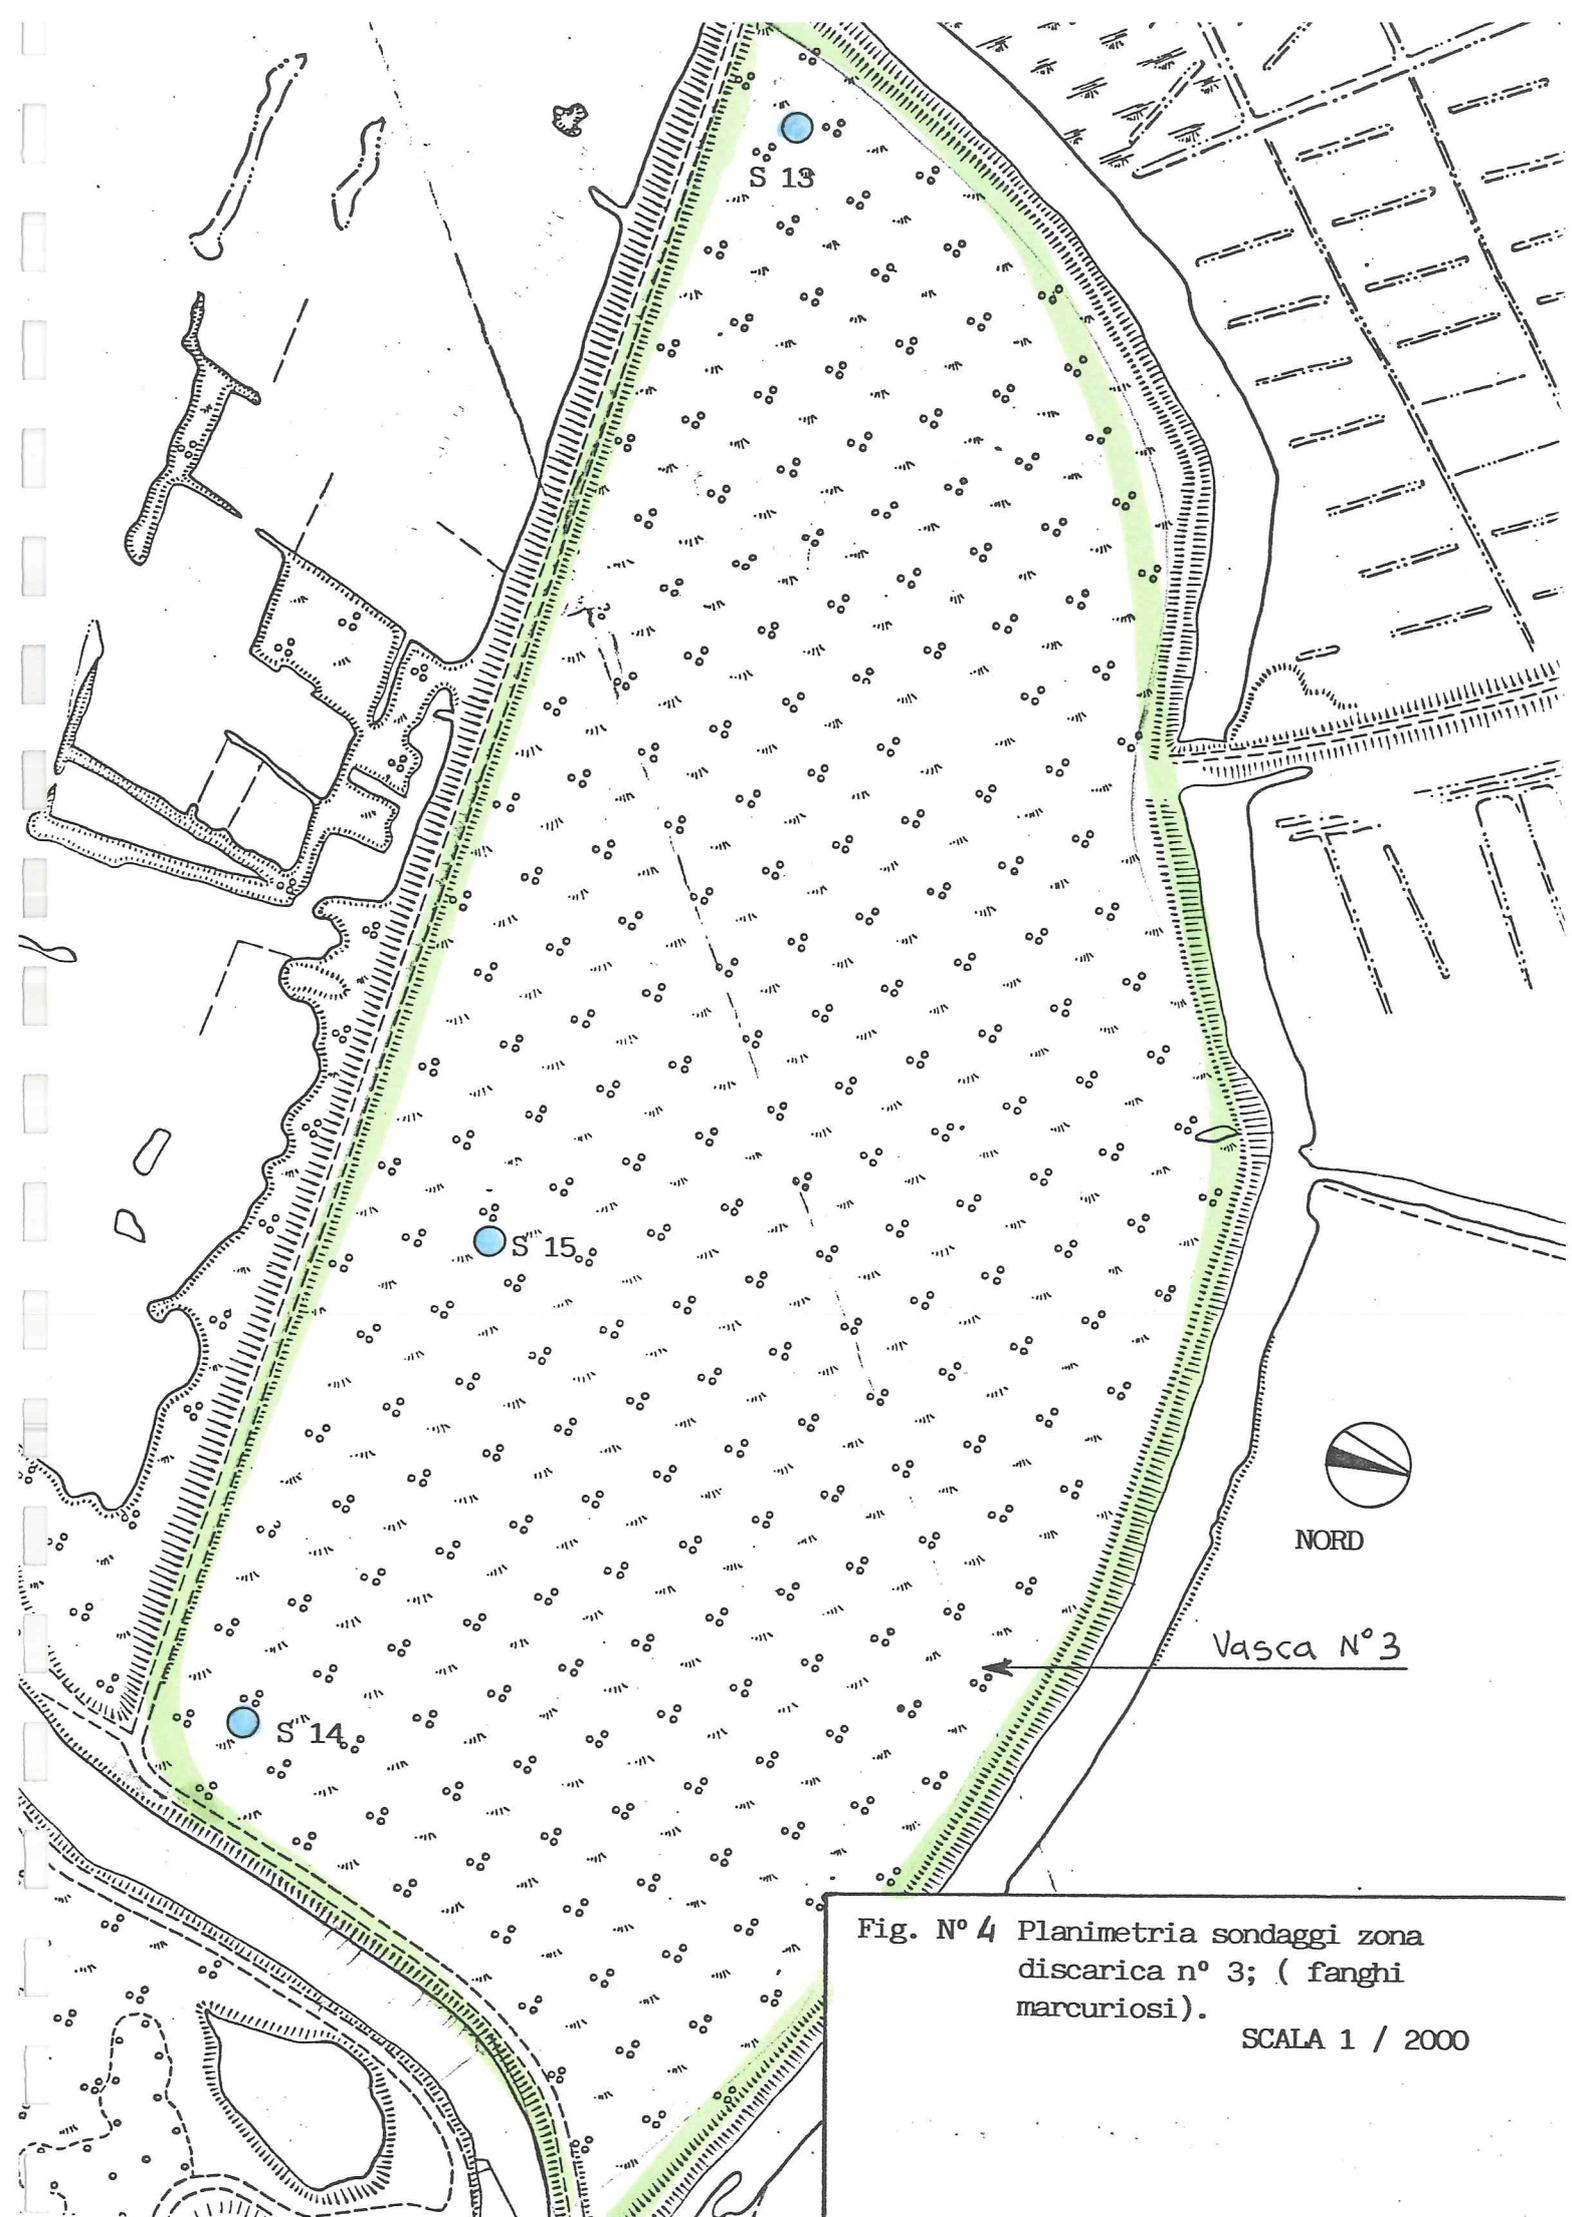
Fig. N° 4 Planimetria sondaggi zona  
discarica n° 3; (fanghi  
marcuriosi).

La profondità dal p.c. è fissata in 4,50 metri per ogni foro al fine di non lesionare il fondo di natura argillosa del bacino e quindi favorire "eventuali, potenziali" rilasci di inquinanti in falda (vedi fig. n° 4).

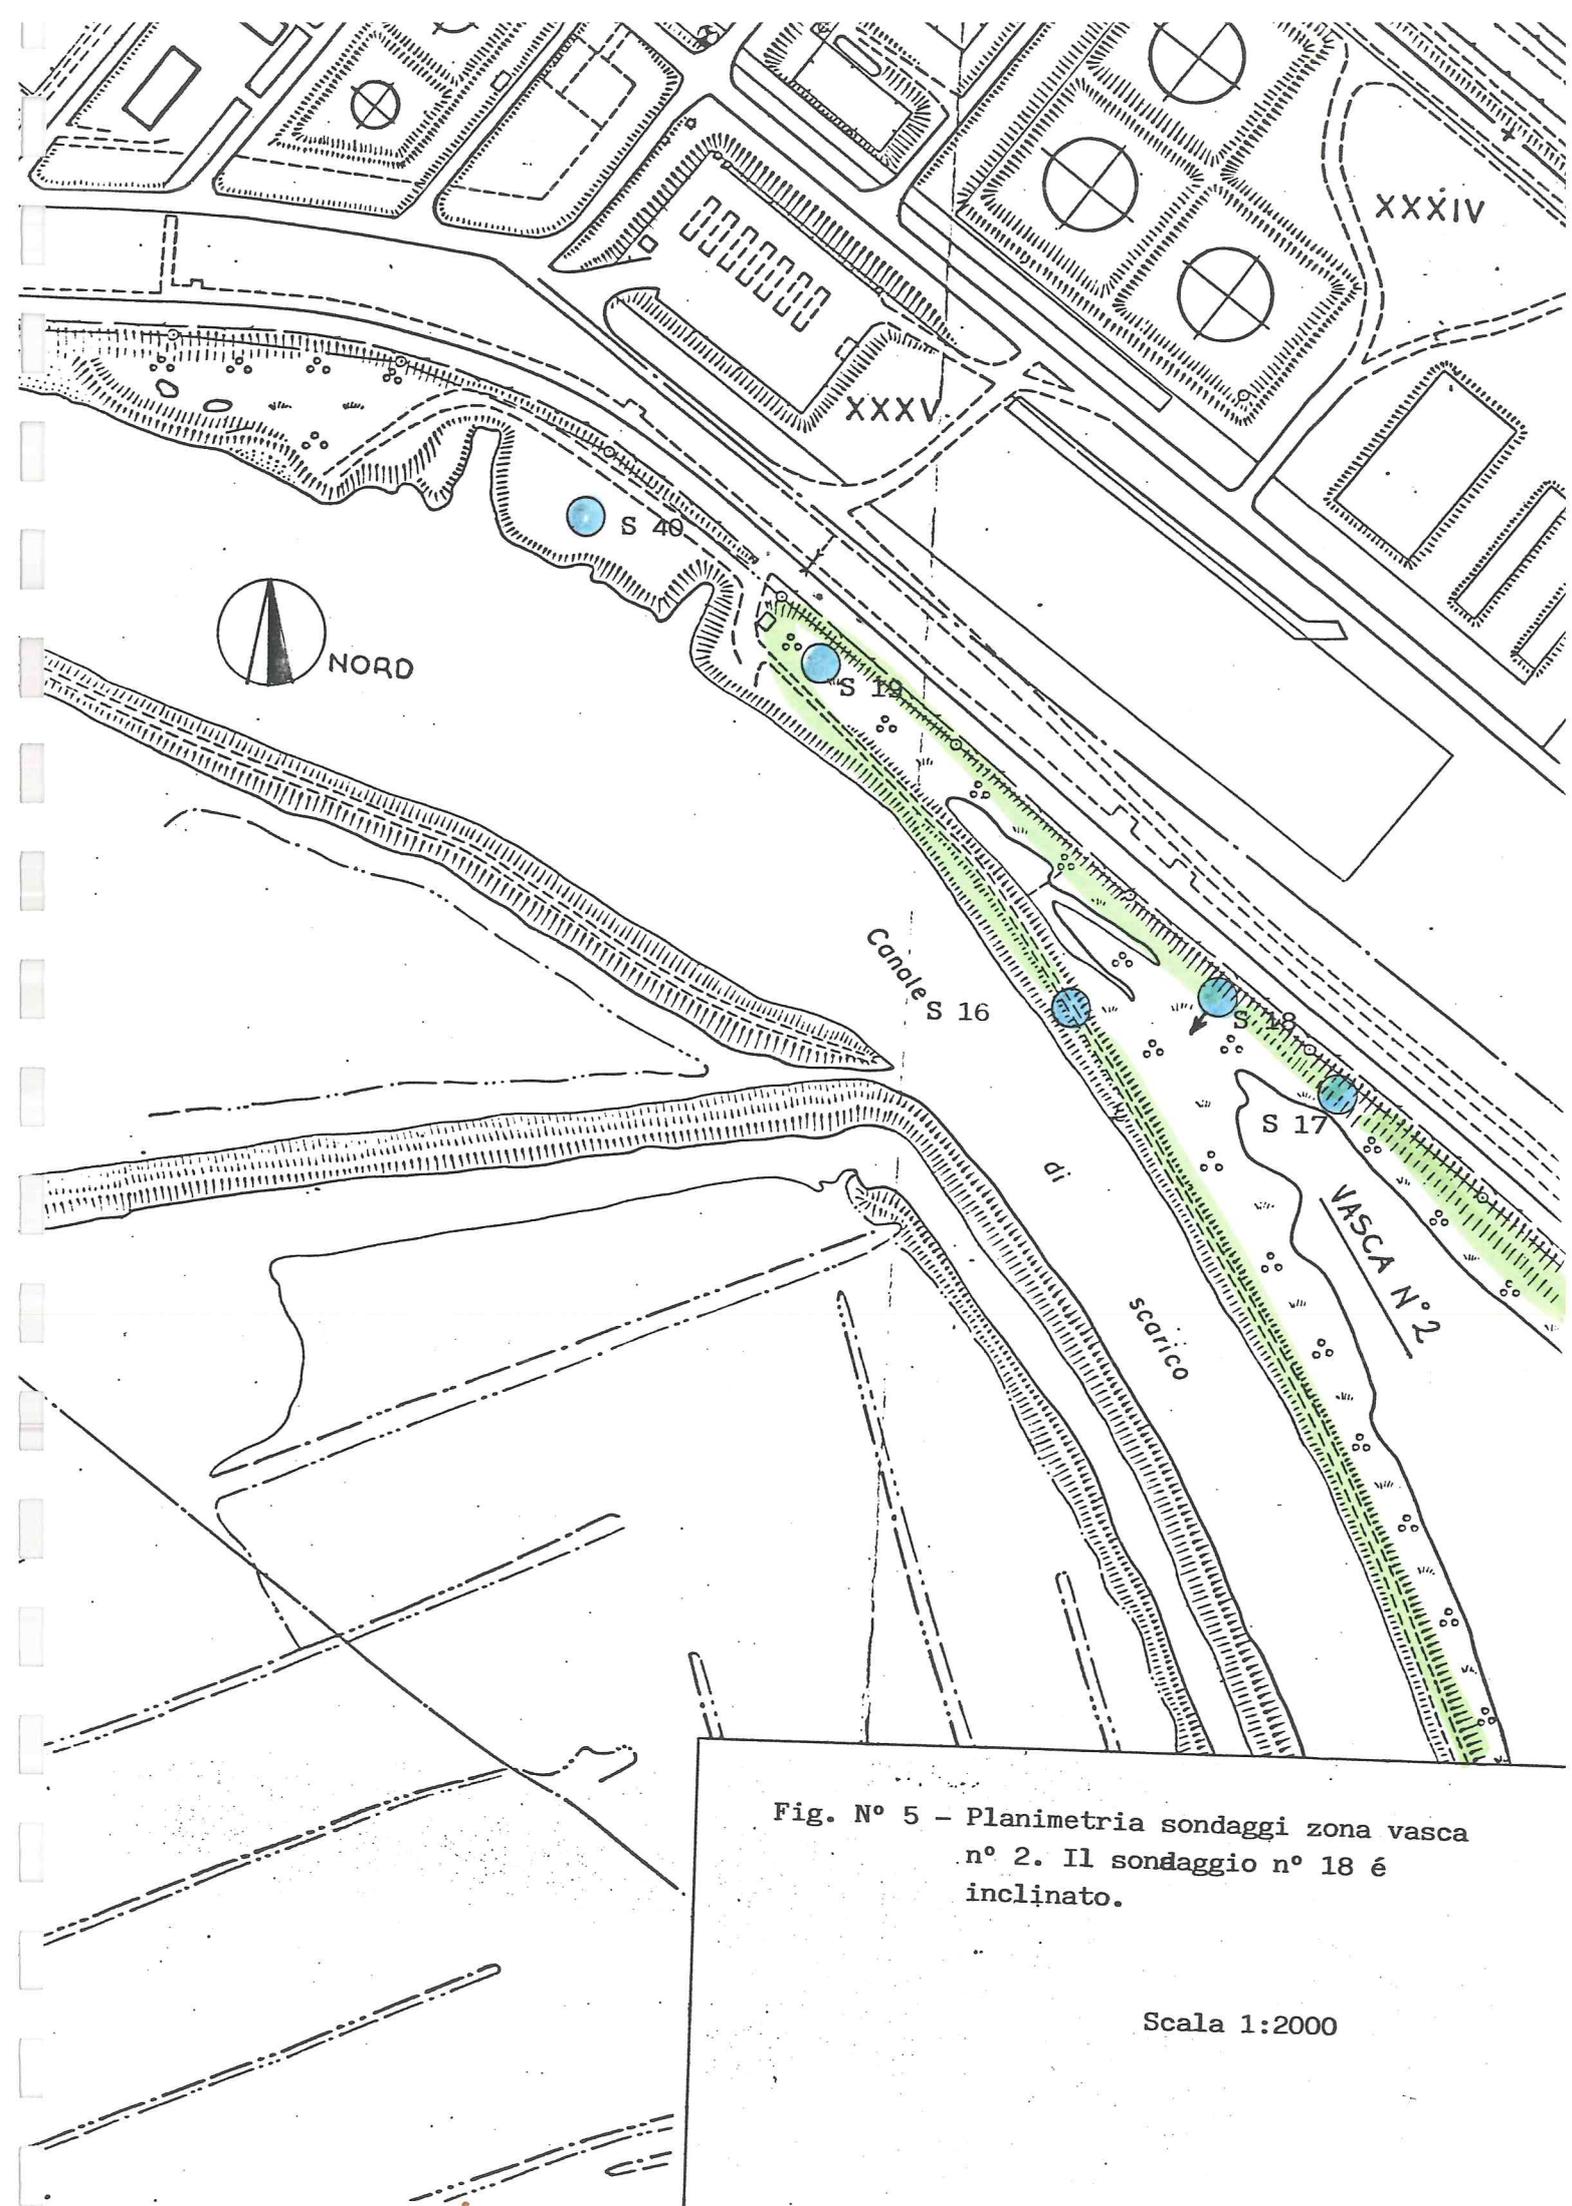
Fig. N° 5 - Planimetria sondaggi zona vasca n° 2. Il sondaggio n° 18 é inclinato.

Si tratta di una zona parzialmente paludosa, di forma allungata, posta al margine meridionale SUD-EST dell'insediamento ed interposta tra la strada per la darsena e la sponda orografica sinistra del canale "Ex Sisma" (vedi fig. n° 5).

Il sondaggio, spinto fino a -5,00 m. dal p.c. viene eseguito a ridosso della scarpata sinistra della vasca, in fregio alla strada per la darsena (vedi fig. n° 5).

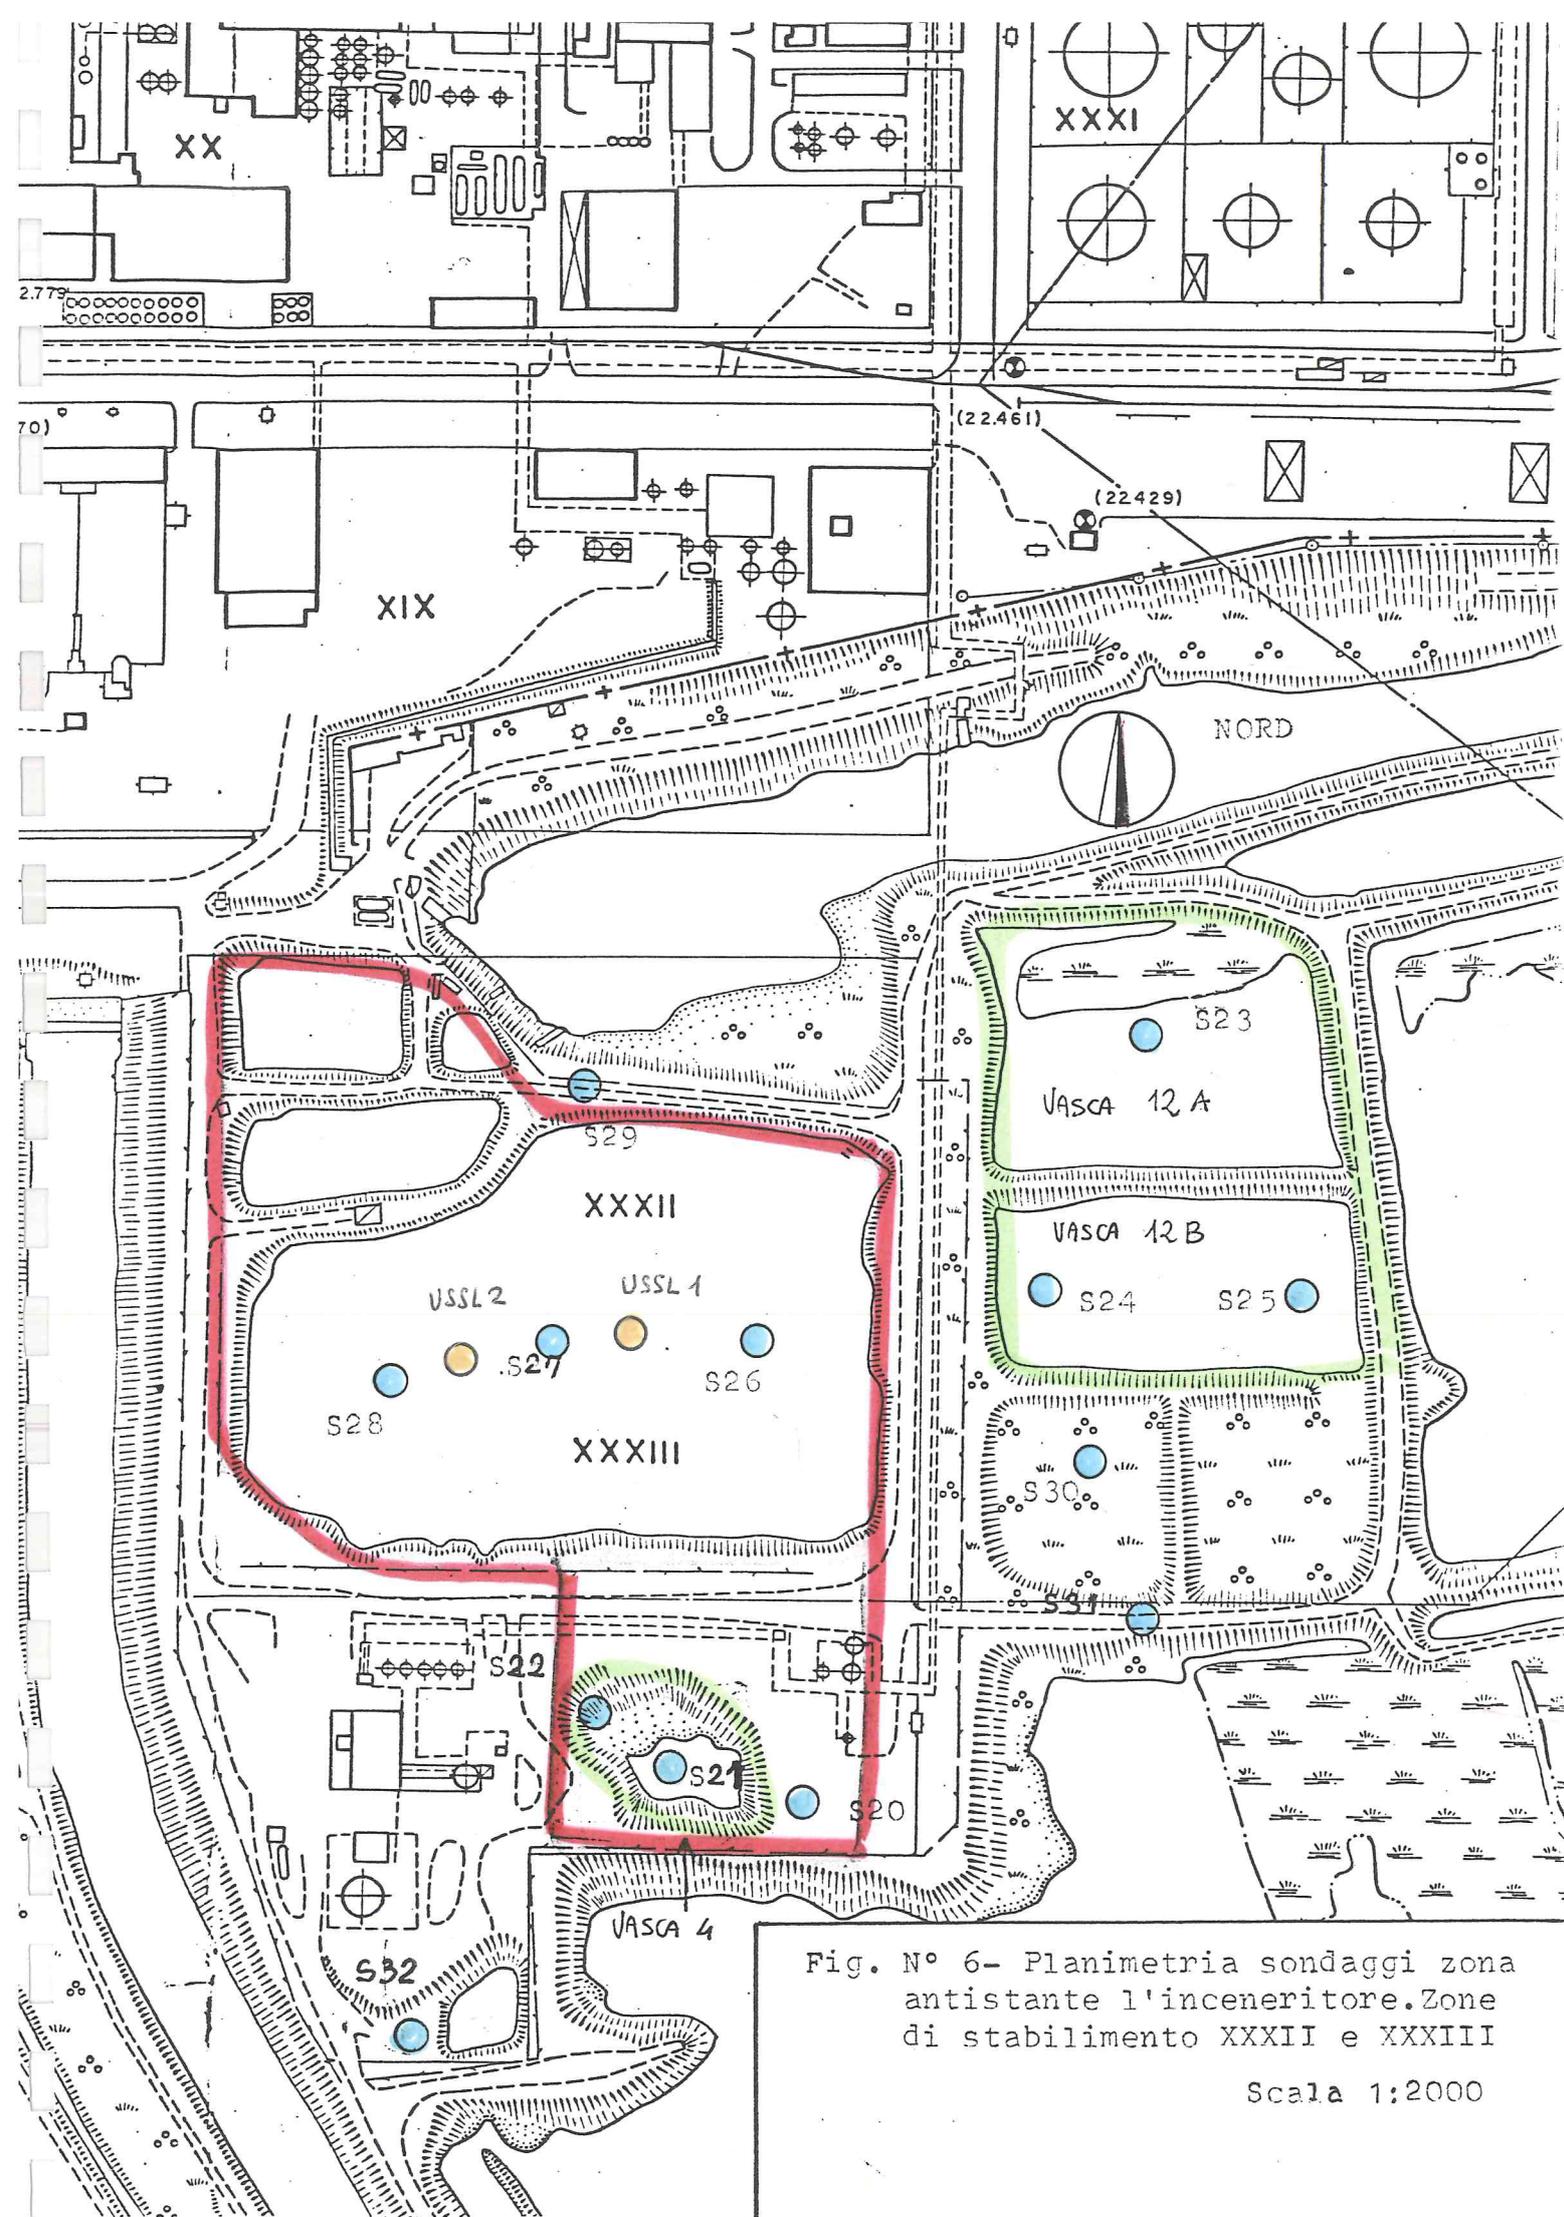
Fig. N° 6- Planimetria sondaggi zona  
 antistante l'inceneritore. Zone  
 di stabilimento XXXII e XXXIII
