**AMMINISTRAZIONE PROVINCIALE DI MANTOVA  
ASSESSORATO AMBIENTE ECOLOGIA**

Oggetto: Lavori di indagine conoscitiva per la verifica degli impatti prodotti sul suolo e sulle acque dagli impianti di smaltimento rifiuti esistenti all'interno dello stabilimento Montédipe di Frassinò, Mantova.

FASE ESECUTIVA SONDAGGI GEOLOGICI

CONSIDERAZIONI E VALUTAZIONI TECNICHE SULLA FASE ESECUTIVA DEI  
SONDAGGI GEOGNOSTICI.

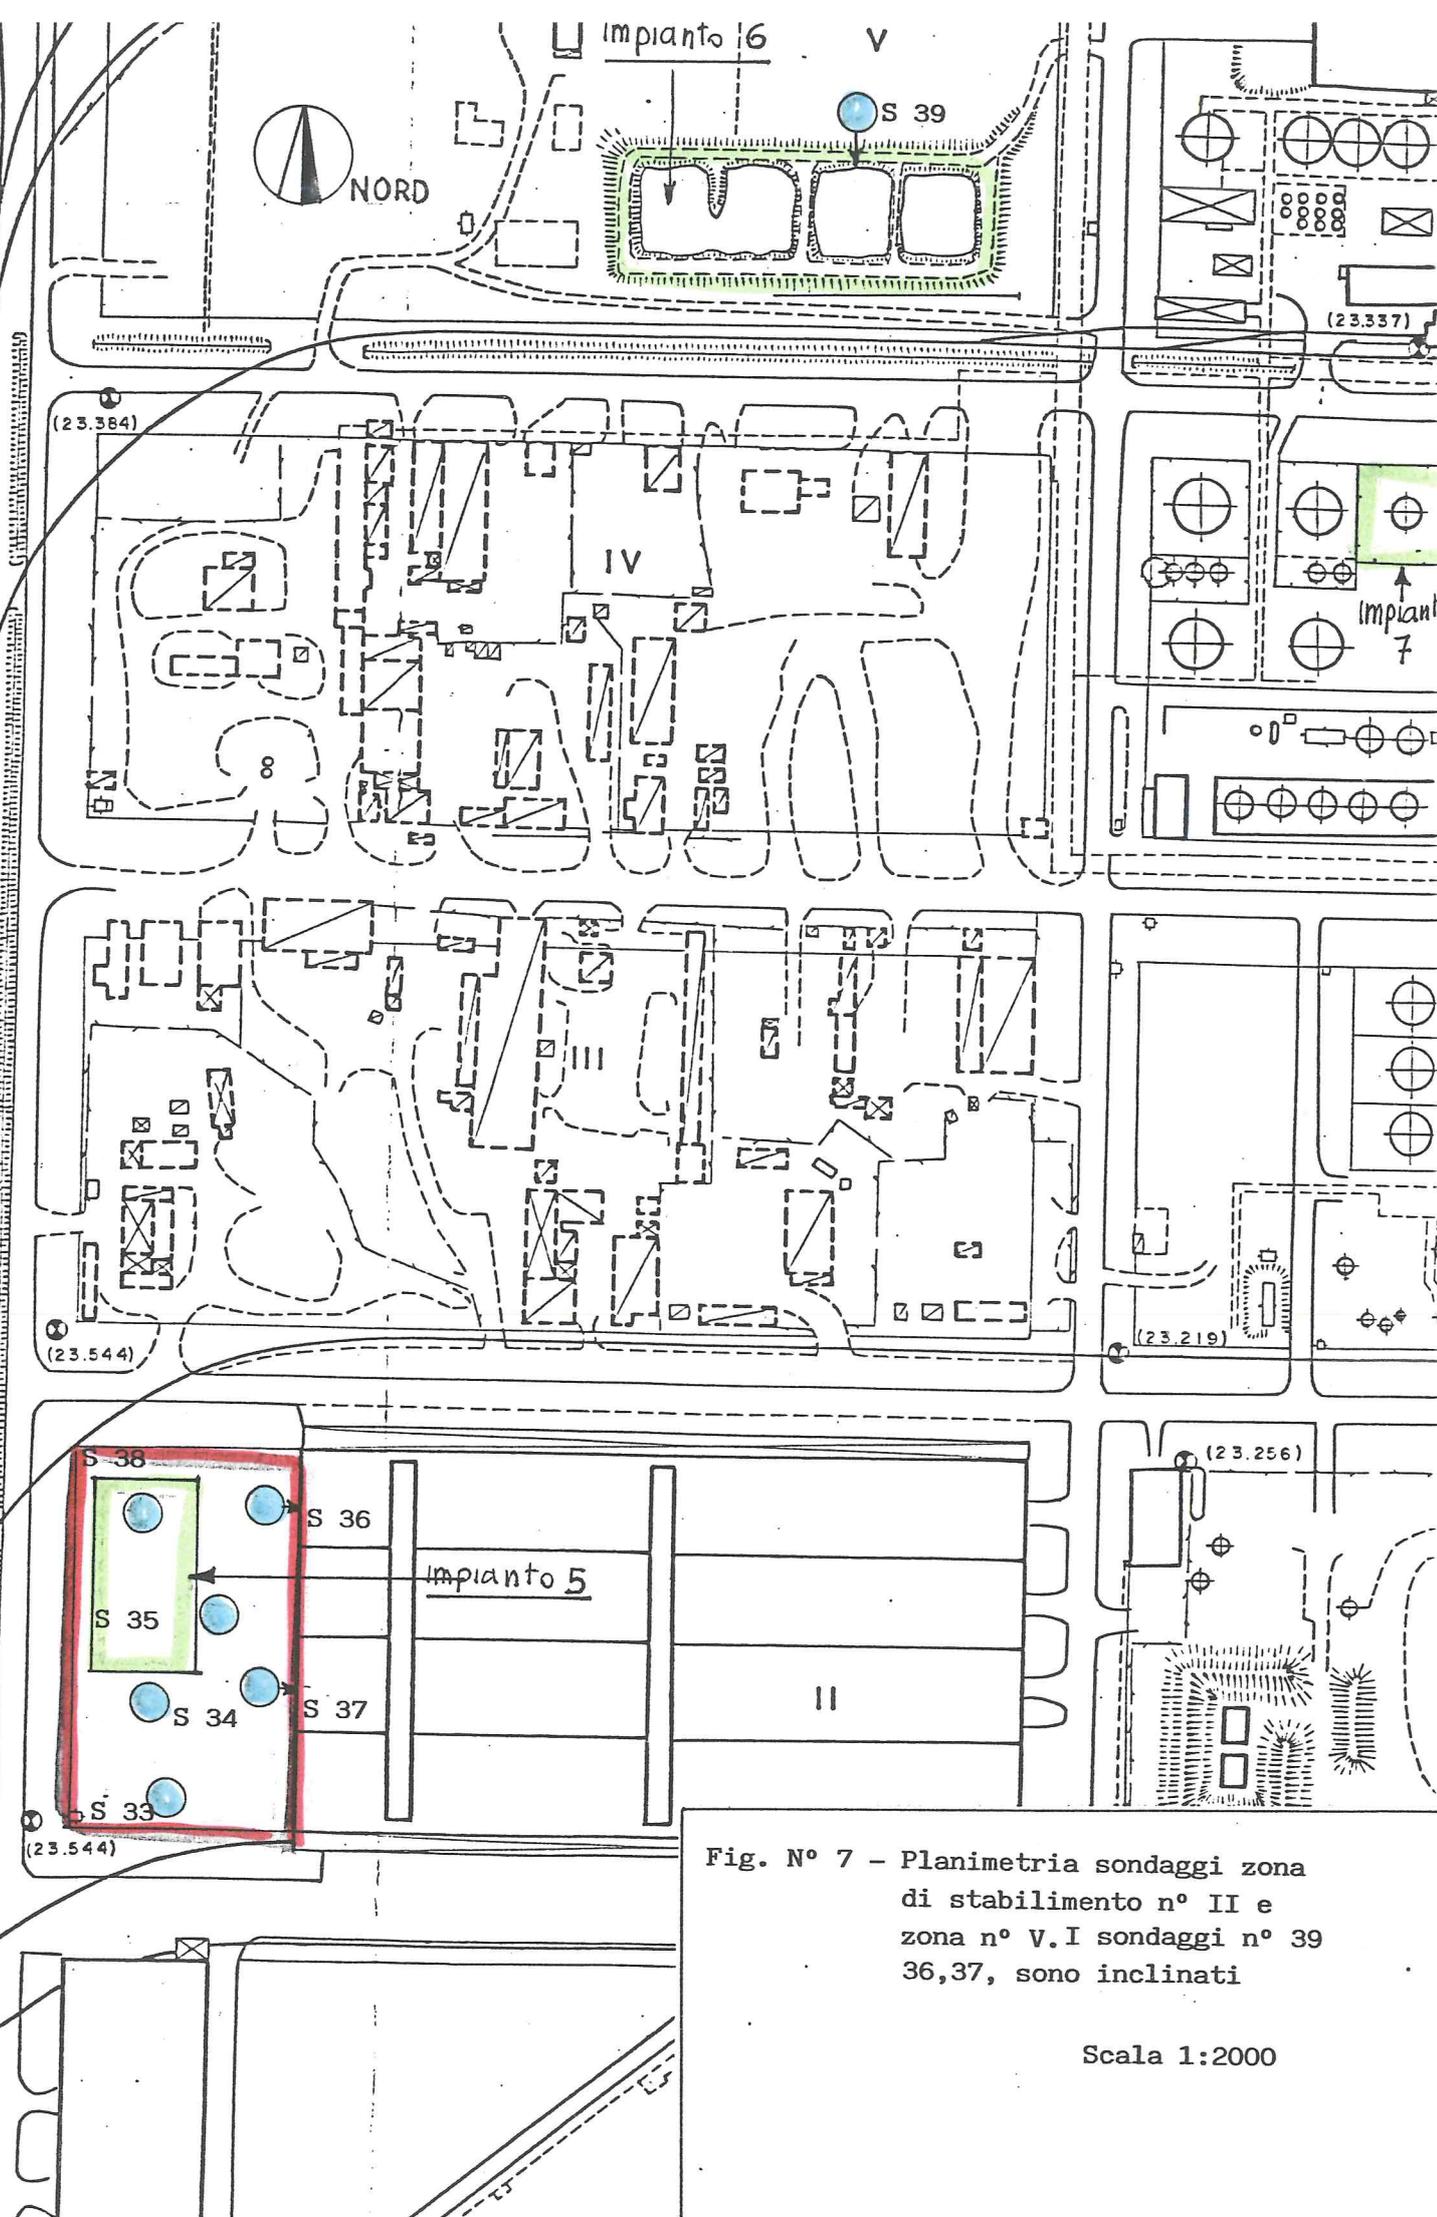
Fig. N° 7 - Planimetria sondaggi zona di stabilimento n° II e zona n° V.I sondaggi n° 39 36,37, sono inclinati

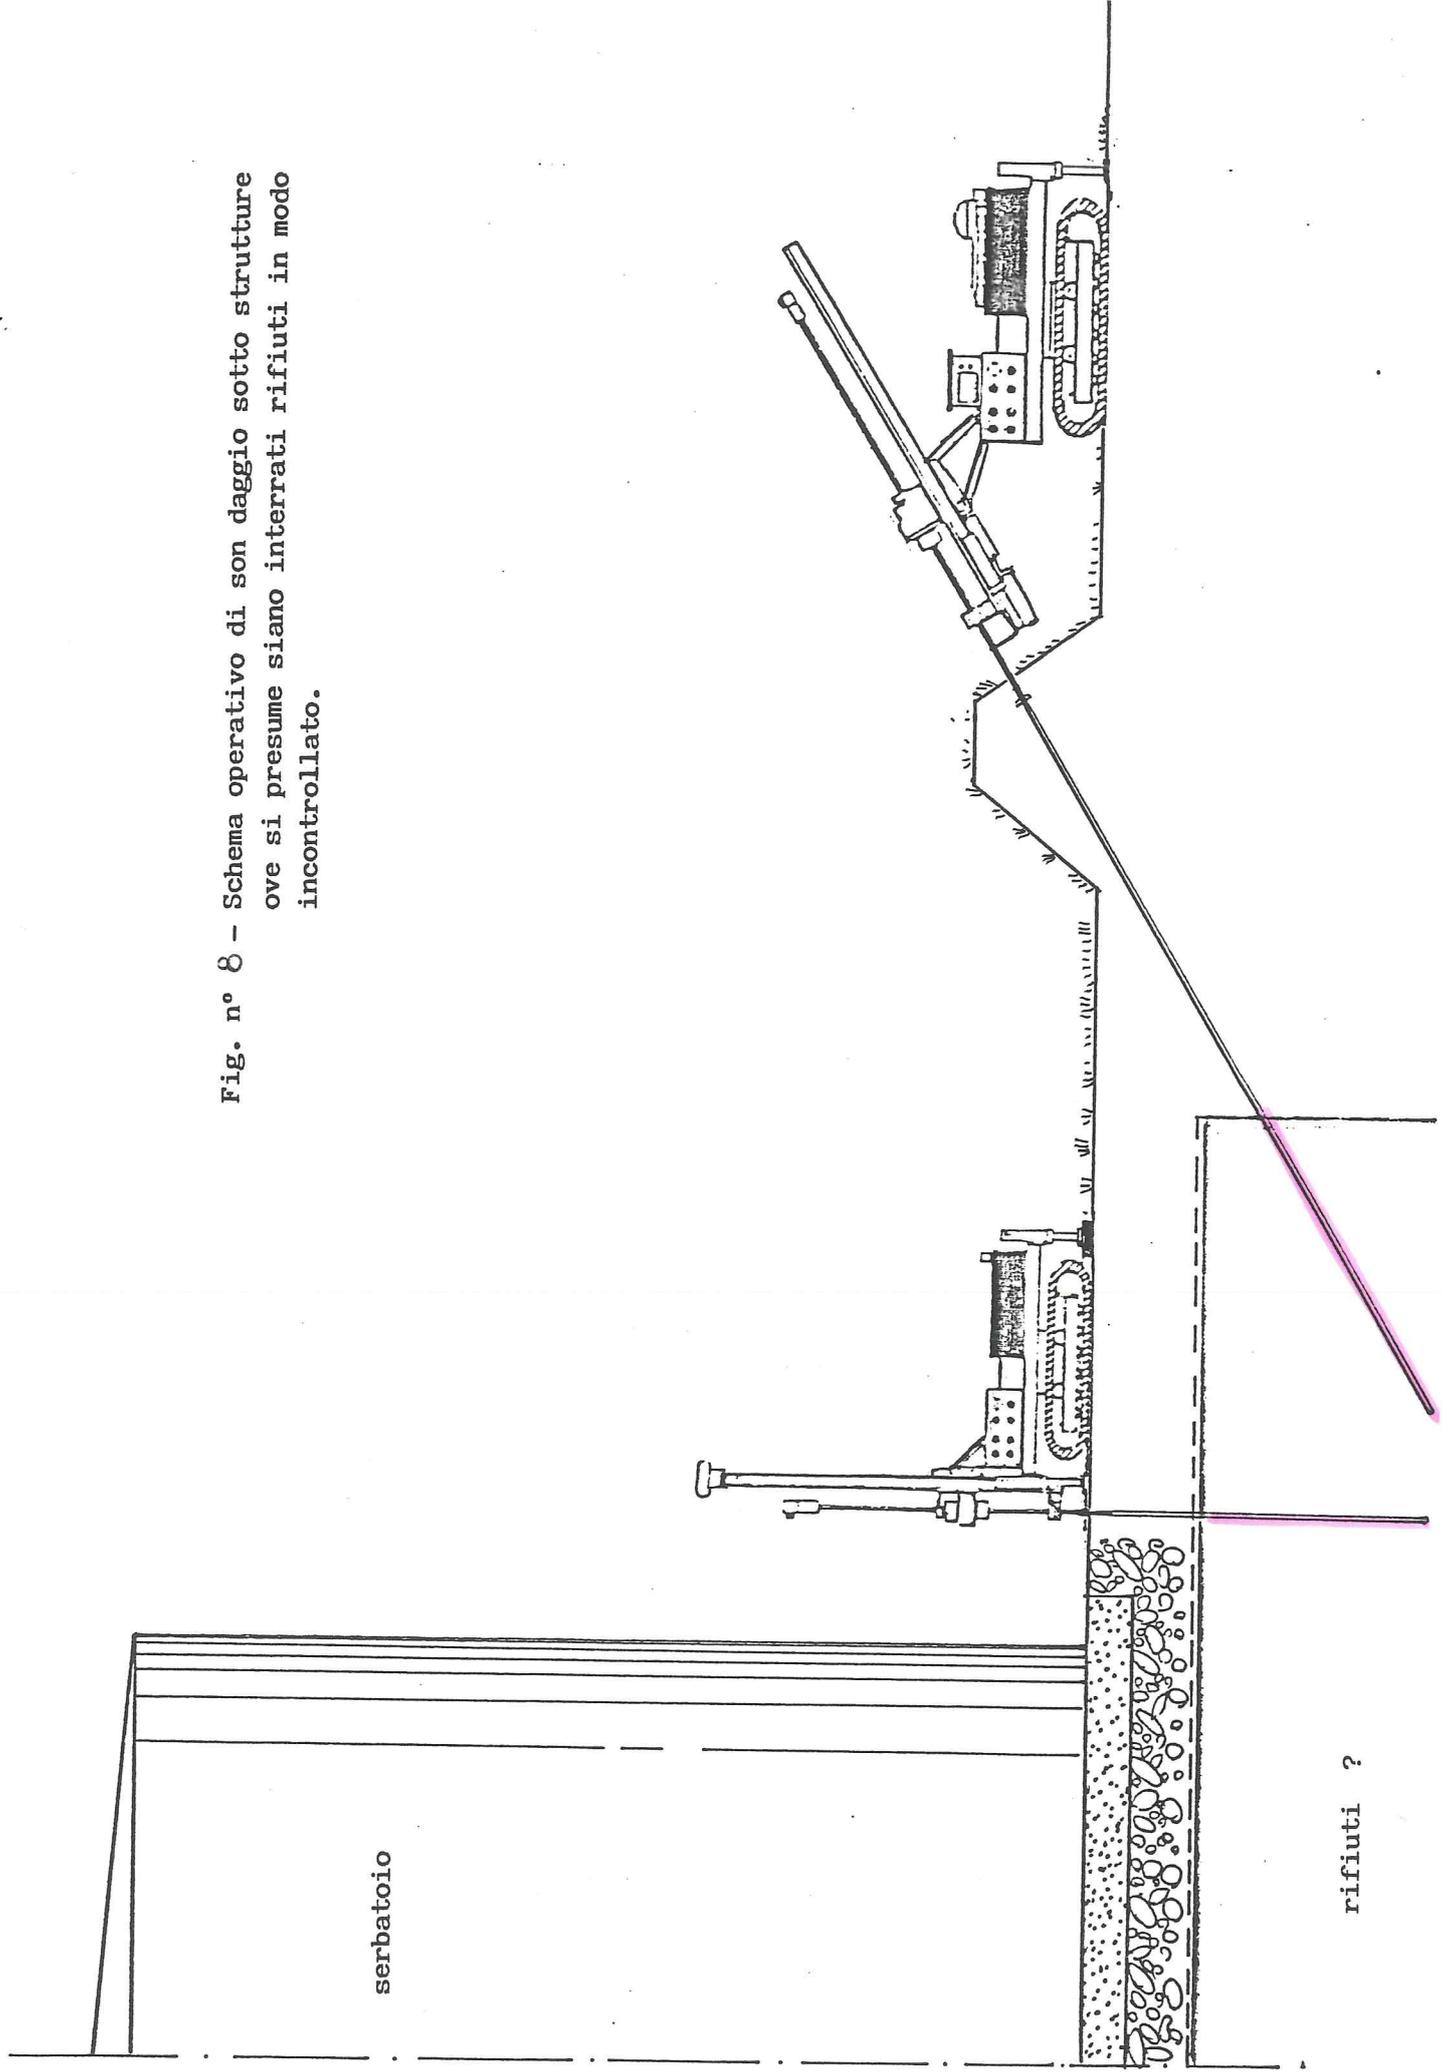
Fig. n° 8 - Schema operativo di son daggio sotto strutture  
ove si presume siano interrati rifiuti in modo  
incontrollato.

Il sondaggio viene eseguito lievemente inclinato rispetto all'orizzontale sotto i serbatoi di zona XXXIV di stabilimento (vedi figg. n°2, 8 e foto n° 18), in quanto secondo alcune segnalazioni vi sarebbero sepolti rifiuti nei terreni sottostanti la fondazione dei silos.

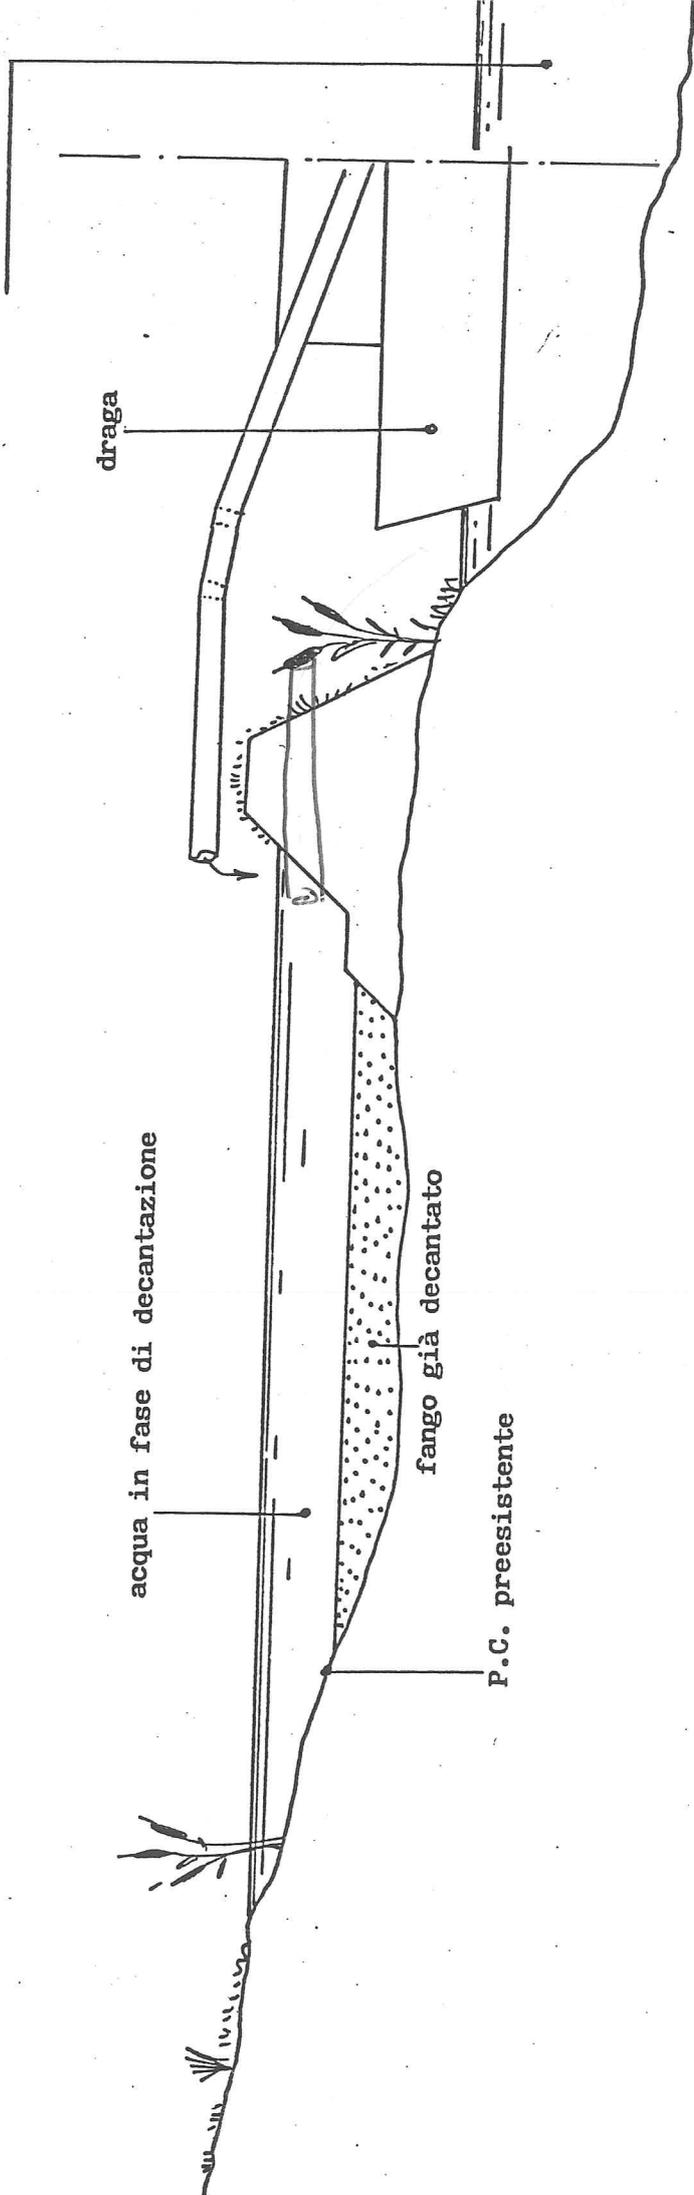
Fig. n° 9 - Schema delle operazioni di "colmata!"

Il sistema di riempimento è stato il tipico "sistema a colmata" con vasca di sedimentazione e arginatura perimetrale di contenimento (vedi fig. n° 9).

La zona è stata utilizzata come vasca con il sistema di "colmata" (vedi fig. n° 9) per il deposito e lo stoccaggio dei terreni di fondo alveo dragati periodicamente nel Canale "Ex Sisma".

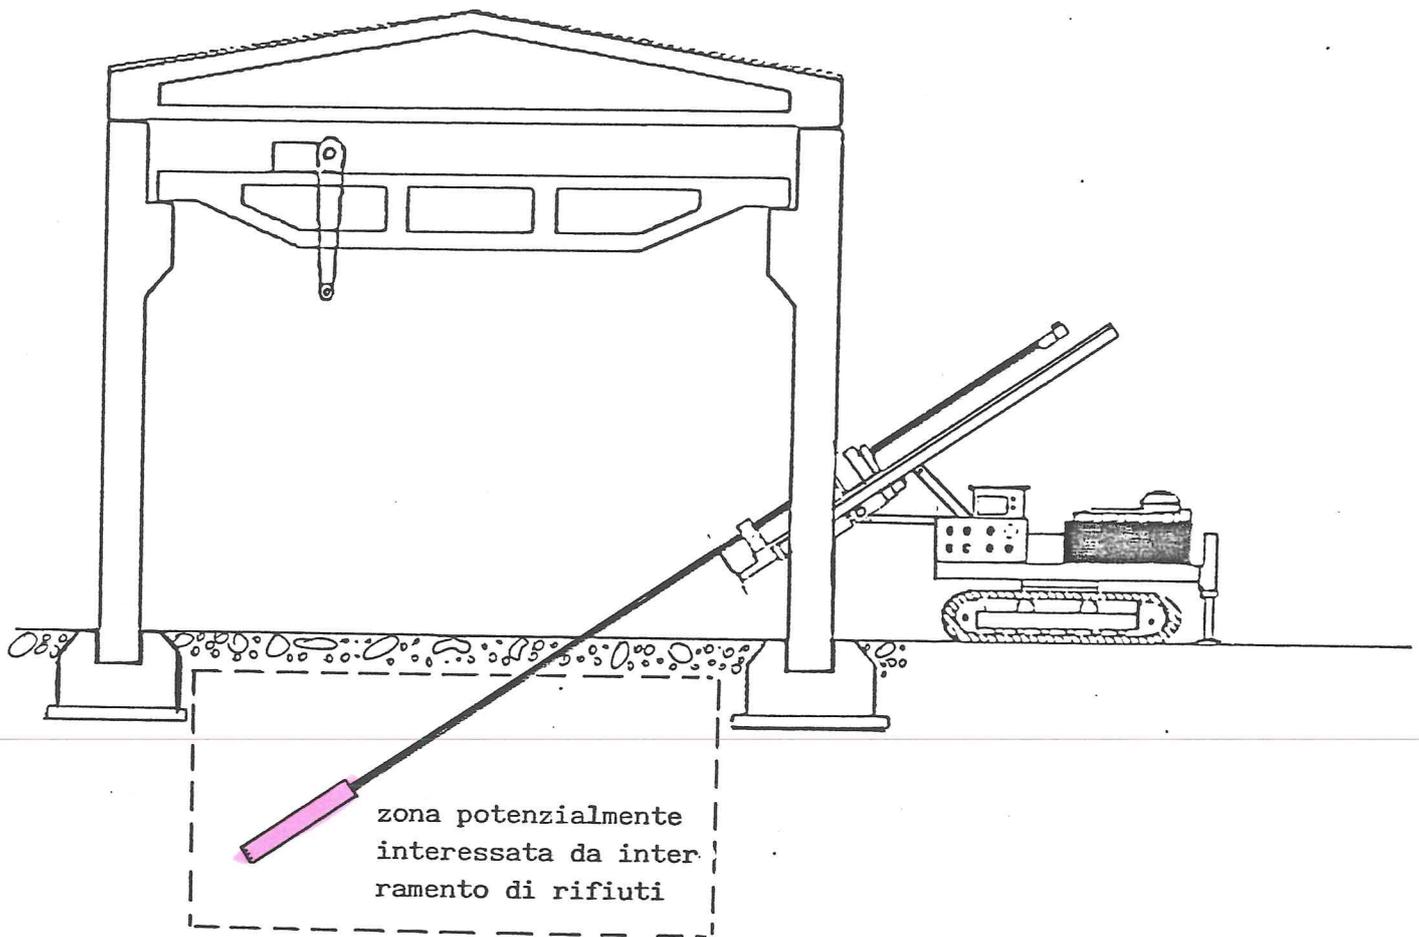
Fig. n° 10 - Schema operativo di indagine tramite sonda idraulica a rotazione per la verifica di eventuali interrimenti di rifiuti posti sotto strutture esistenti inamovibili.

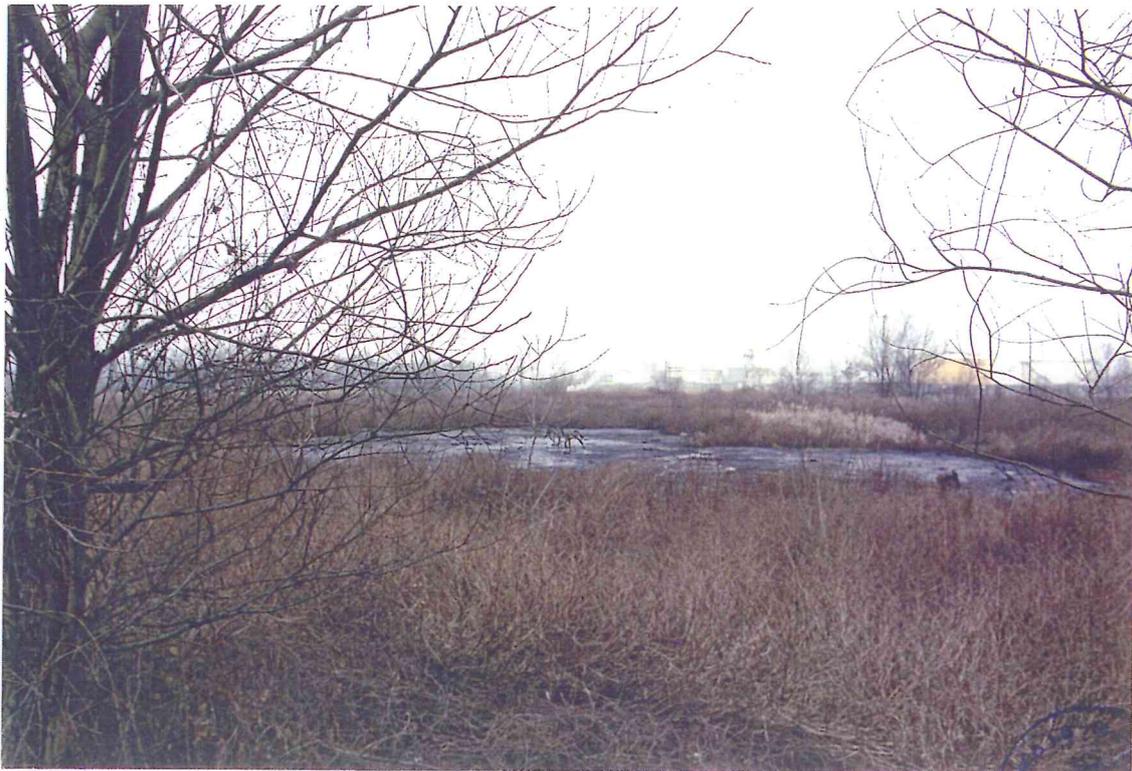
Foto N° 1 - Vasca autodenunciata N° 1. Si noti che il bacino di contenimento rifiuti non é stato completamente recuperato e ricoperto con terreno vegetale.

Tale discarica (vedi anche foto n. 1) contiene ufficialmente "... residui vari degli impianti di fabbrica, compresi catalizzatori esausti, rottami, rifiuti di cantiere e immondizie di tipo urbano".

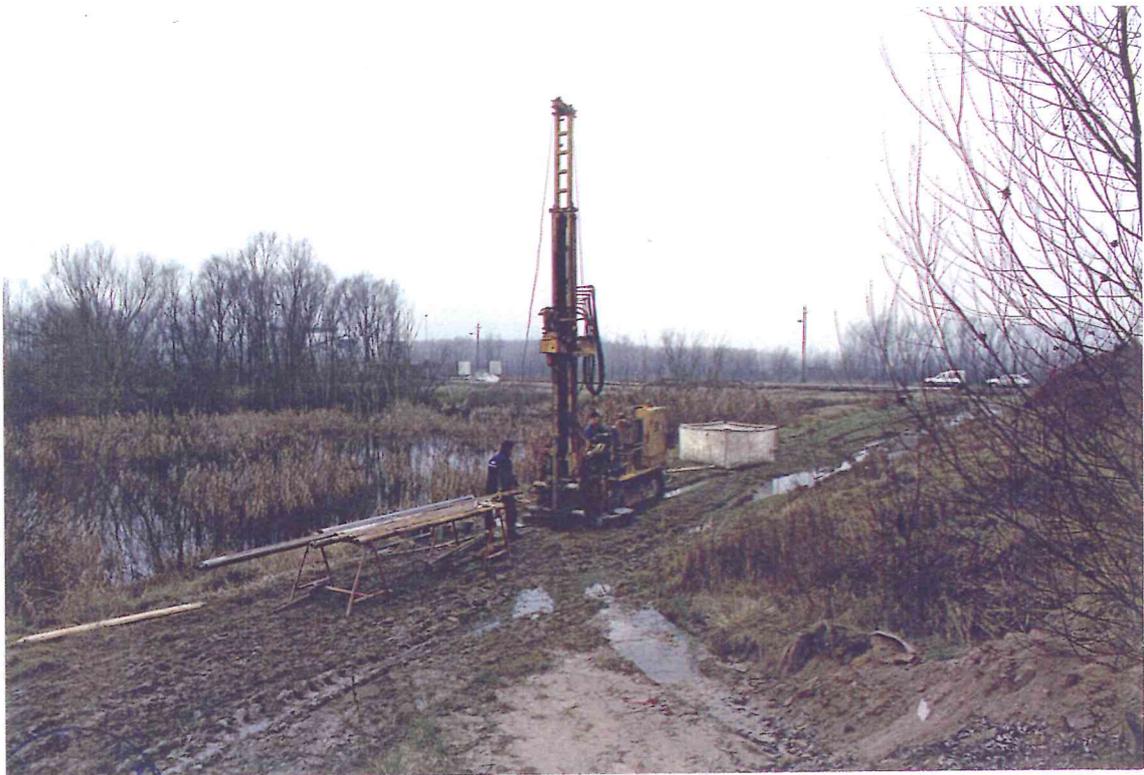
Foto N° 2 Sonda in posizione sul S.2. Si noti l'acqua putrida nella palude residua

L'intero sondaggio attraversa i litotipi tipici di questa zona fino a -15, 00 m. dal p.c. (vedi foto n° 2). Tali materiali emanano un deciso odore di sostanze chimiche. A circa 1,50 m. dal p.c. si rinviene sostanza catramosa nera maleodorante. La stratigrafia redatta dal geologo addetto alla perforazione non riporta la descrizione dei caratteri organolettici.

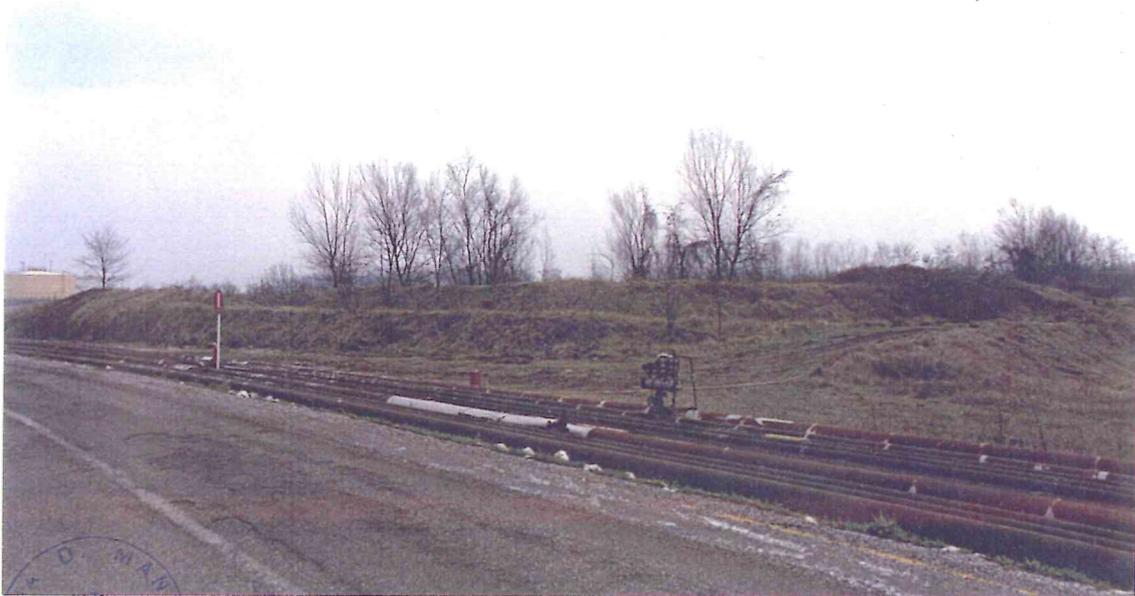
Foto N° 3 Vasca Controllata N° 1

Il sondaggio è litologicamente analogo al precedente e spinto a -15 m. dal p.c.. A circa -5 m. dal p.c. si rinviene sostanza nerastra plastica e catramosa simile al contenuto della discarica n° 1. Il geologo non descrive nella scheda di sondaggio i caratteri organolettici dei litotipi campionati anche se emanano un deciso odore di sostanze chimiche (vedi foto n° 3).

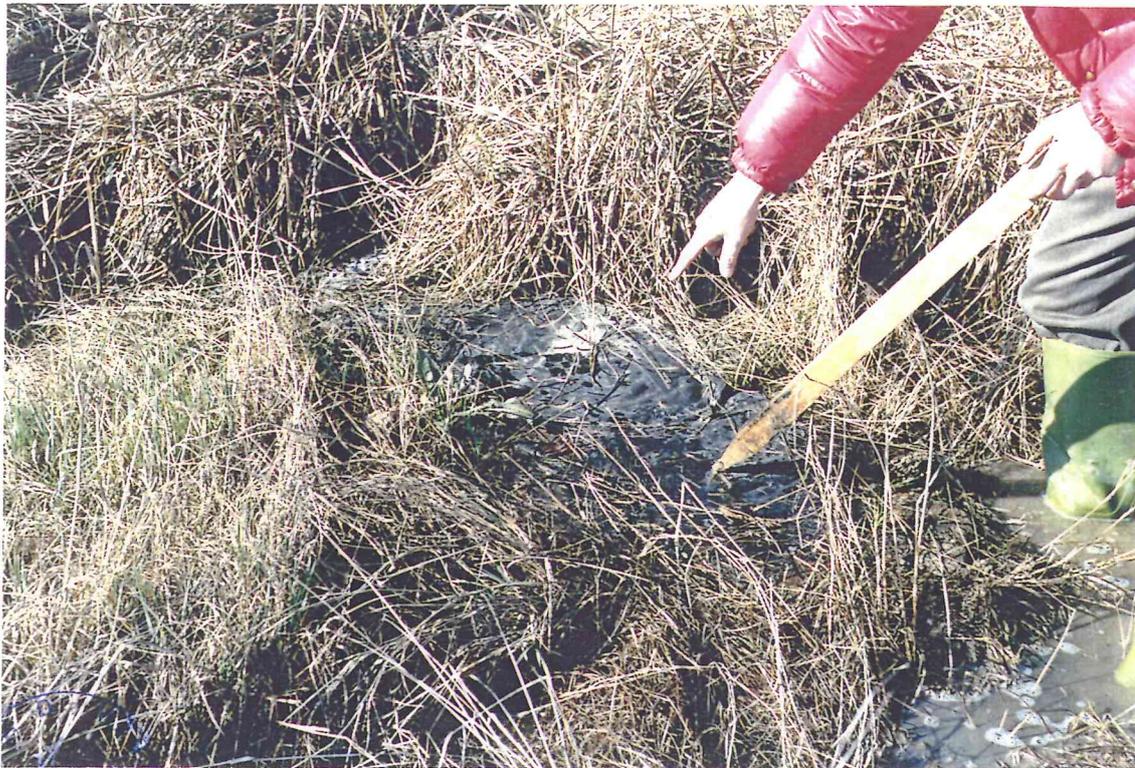
Foto N° 4 Materiale nerastro con forte odore chimico in uscita dal sottosuolo per differenza di peso specifico La zona é compresa tra il S3 e il S8

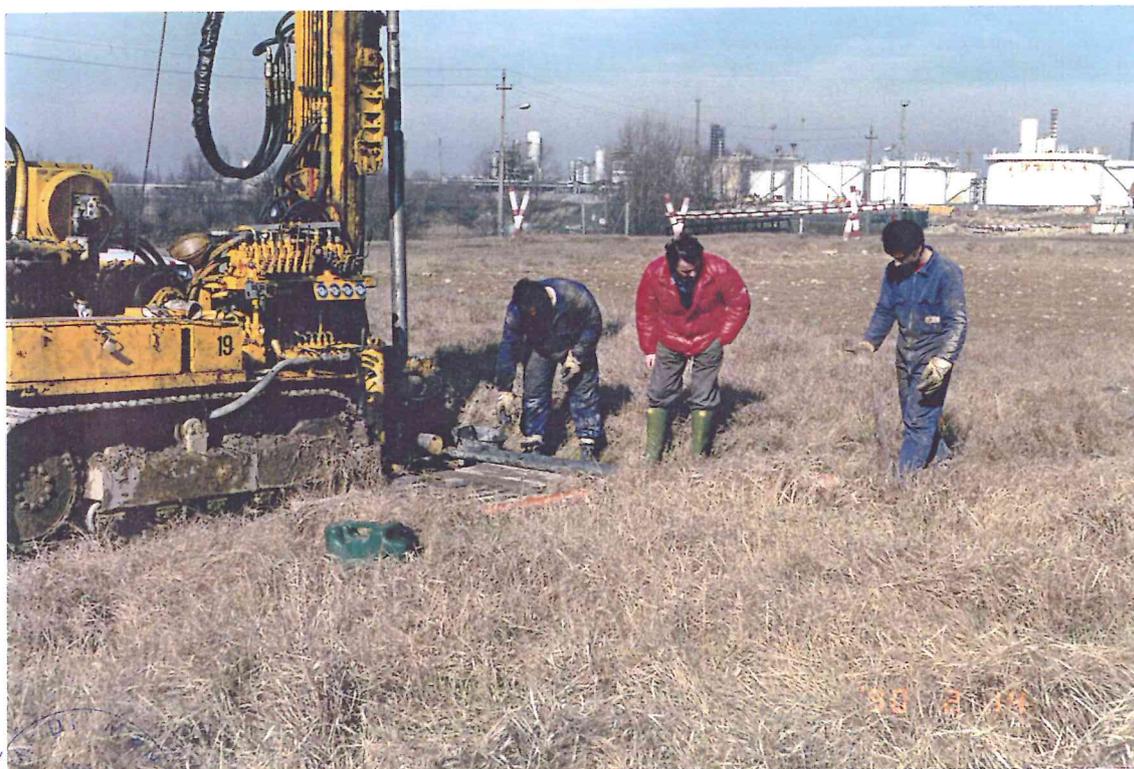
foto N° 5 Sonda in posizione sul S7

La perforazione viene effettuata nella zona antistante la colonna di strippaggio, a fianco della strada per la darsena, (vedi fig. n° 2 e foto n° 5).

Subito sotto il riporto viene carotato fino a circa -7,00 m. dal p.c., materiale limo-sabbioso, abbondantemente frammisto a morchie nerastre, gomma, polistirolo, dall'odore forte ed irritante. Il geologo non descrive sulle schede di sondaggio i caratteri organolettici.

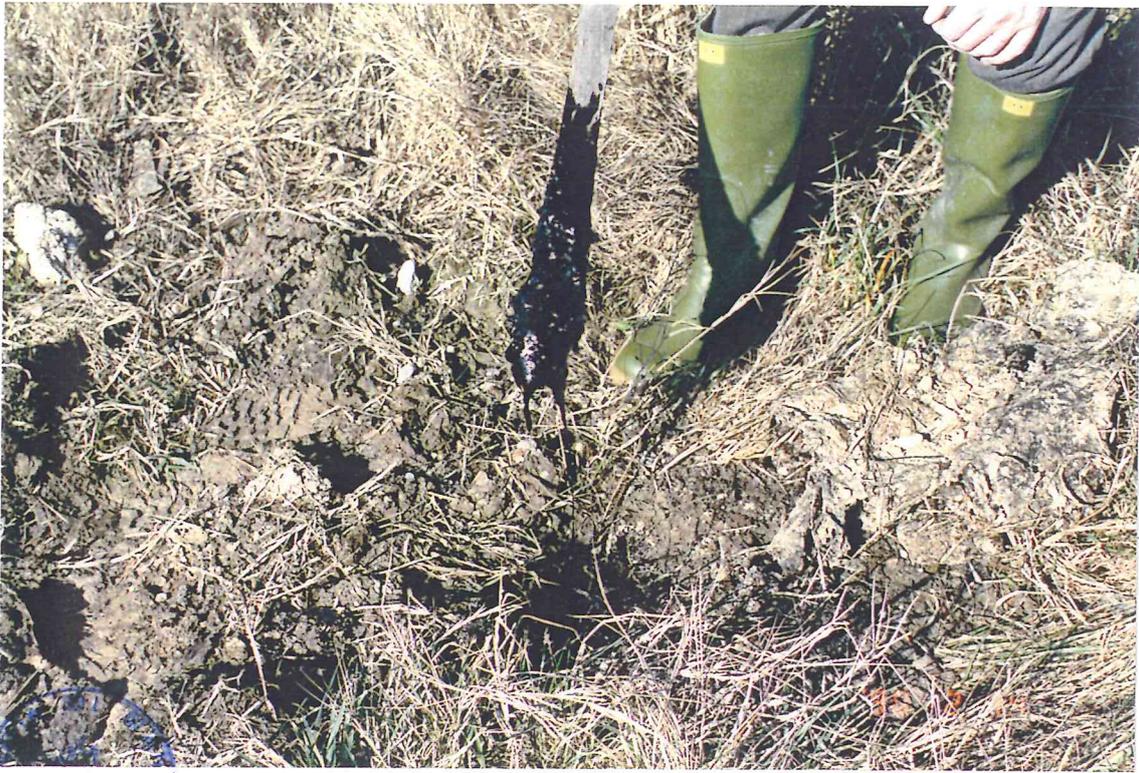
Foto N°6 Si noti Il materiale nerastro dà aspetto viscoso che è stato trovato in un foro di sondaggio eseguito da Montedipe (con scopi geognostici) nei pressi del S.8

Il sondaggio, sotto un debole riporto di circa 1 m. campiona liquido nerastro fortemente irritante, frammisto a oli, plastica, liquido viscoso nerastro e materiale gommoso. Viene altresì "tagliato" un coperchietto di lamiera (potrebbe essere un fusto sepolto) (vedi foto n° 6, 7, 10, 11, 12, 13, 14, 15, 16, 17).

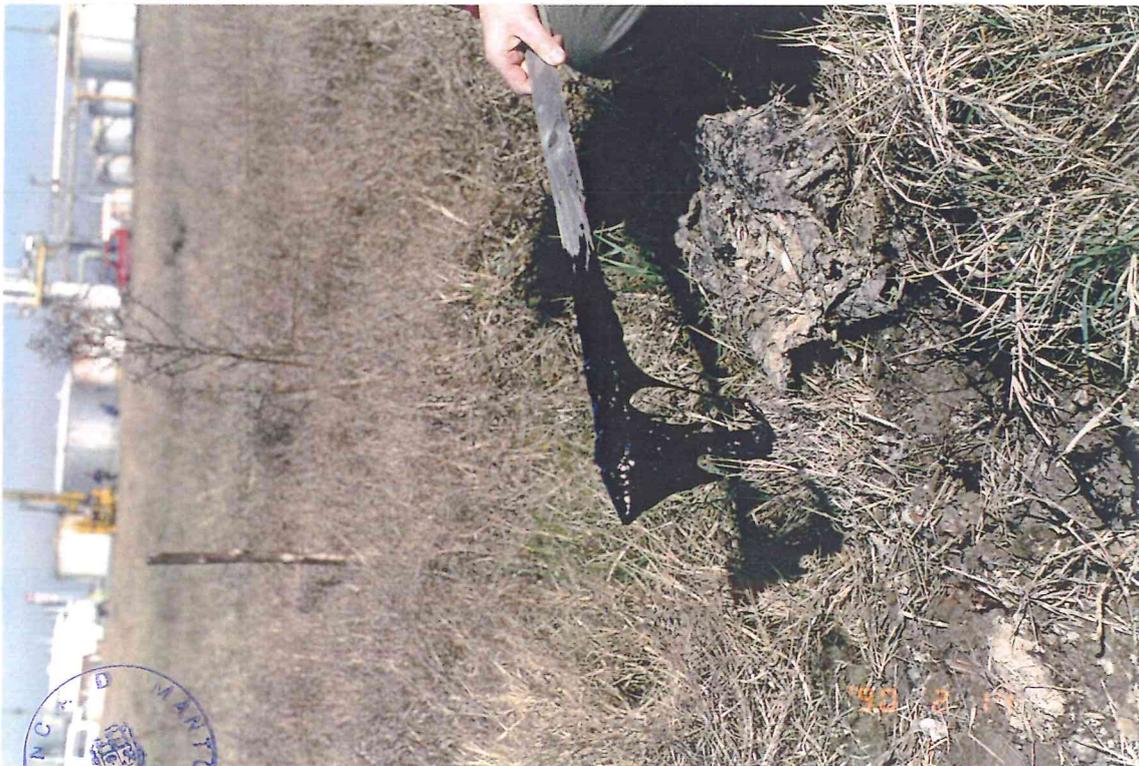
Foto N°7 Stesso materiale della foto precedente. La sostanza emanava un fortissimo odore di sostanza chimica non definibile. La zona è ubicata nei pressi del S.8.

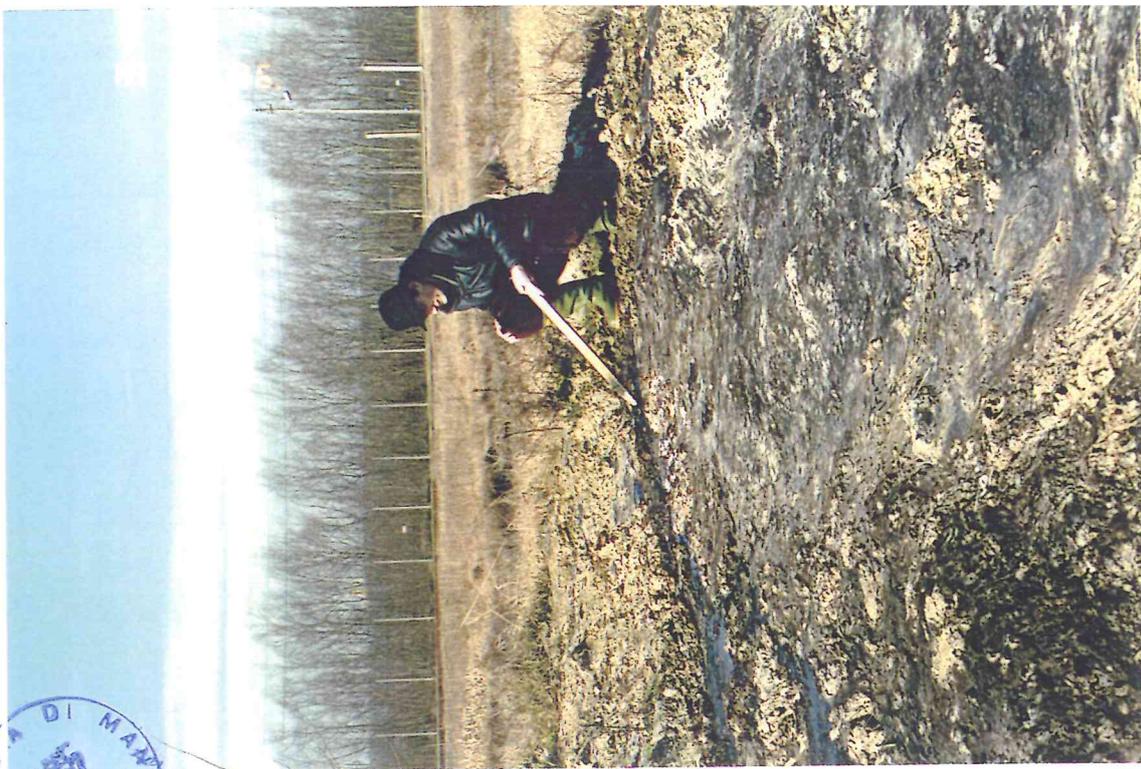
8 L'intera area compresa tra la discarica N°1 e il S.3 appare in vistoso rigonfiamento. IL sottosuolo é evidente sede si fenomeni di vistosi rigonfiamenti e fermentazioni chimica In varie parti fuoriesce materiale nerastro talora solidificato avente fortissimo odore chimico.

Subito sotto il solito orizzonte di riporto inglobante resti lateritici viene carotato (da circa -2,20 m. dal p.c.) materiale eterogeneo composto da sostanze nerastre e biancastre con fortissimo odore chimico. In particolare, fino a circa -6,00 m. dal p.c., la sonda estrae una strana sostanza argillosa intrisa di fluido oleoso nerastro con odore irritante e nauseabondo. Fino a -8;50 metri dal p.c. si campiona un materiale gommoso nero, fluido con forte ed irritante odore chimico. Con il calore prodotto dalla rotazione della sonda il materiale succitato indurisce e diventa gommoso ed elastico (vedi foto n° 8 e 9).

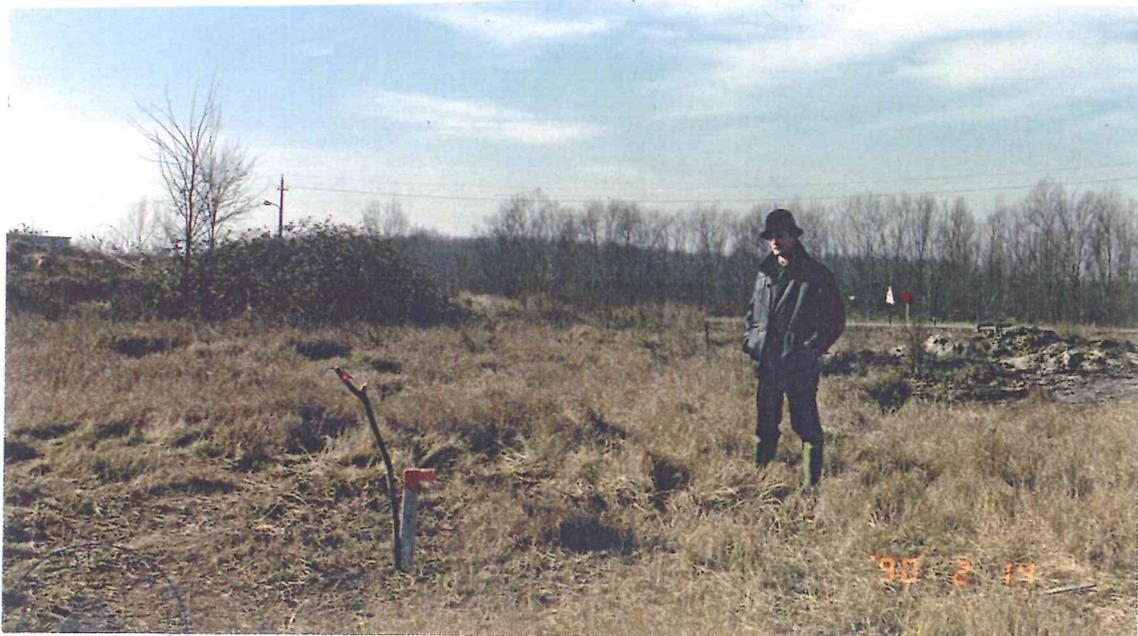
Si notò la crepa formatasi nel crostone solidificato del materiale citato alla foto precedente. La zona appare inequivocabilmente interessata da fenomeni di sollevamento. Differenza di peso specifico del materiale interrato, lo porta in superficie

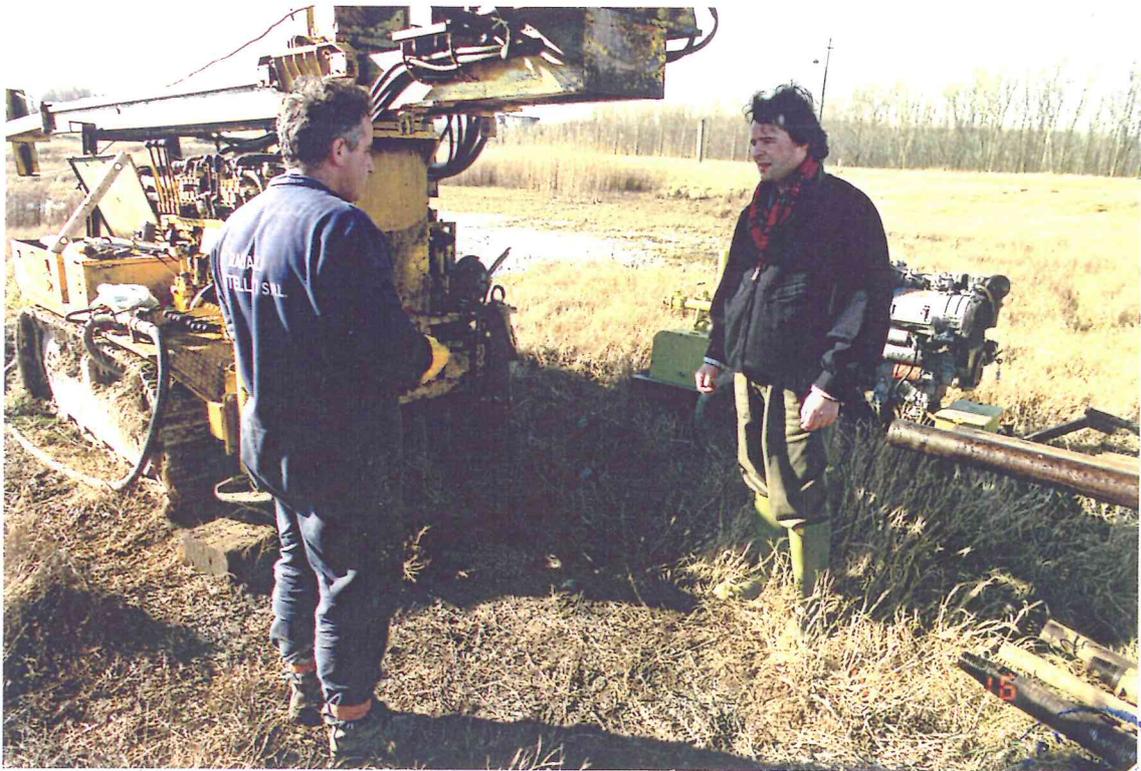
Foto N°10 Sonda perforatrice in posizione sul Sondaggio N° 8

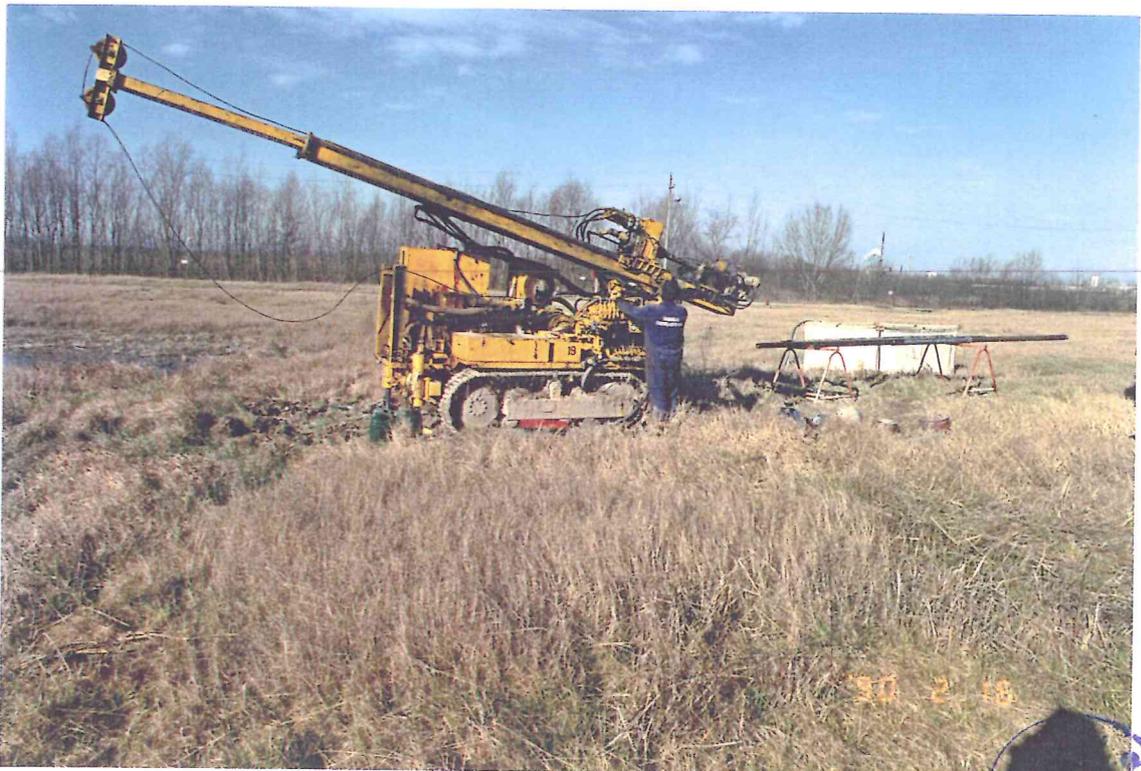
Foto N°11 Sonda sul sondaggio S8. Si noti l'acqua nerastra che si miscela con sostanze fluide risalenti dal sottosuolo (maleodoranti e fortemente fastidiose) a sinistra, dietro la macchina

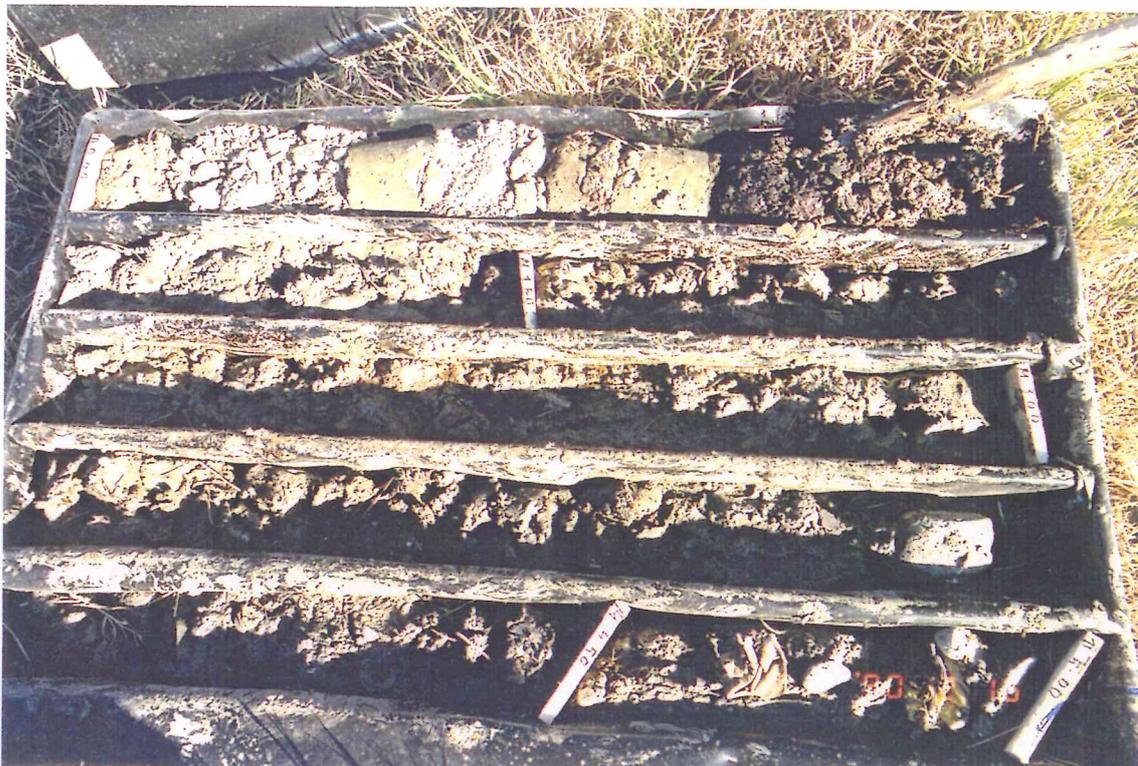
Foto N°12 Cassette catalogatrici di campioni stratti dal sondaggio n°8. Si noti che i campioni estratti sono composti prevalentemente da materiale che ben poco ha a che vedere con i litotipi propri della zona in esame (poco terreno e molte altre sostanze).

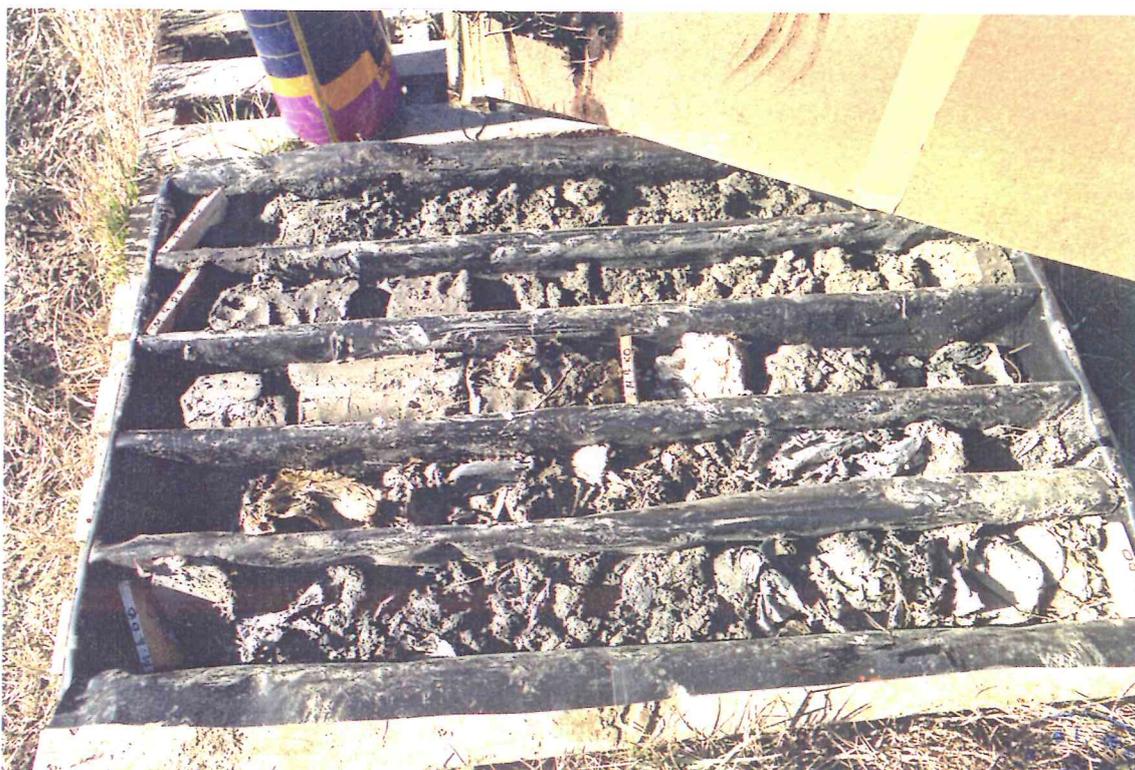
Foto N°13 Foto analoga alla precedente

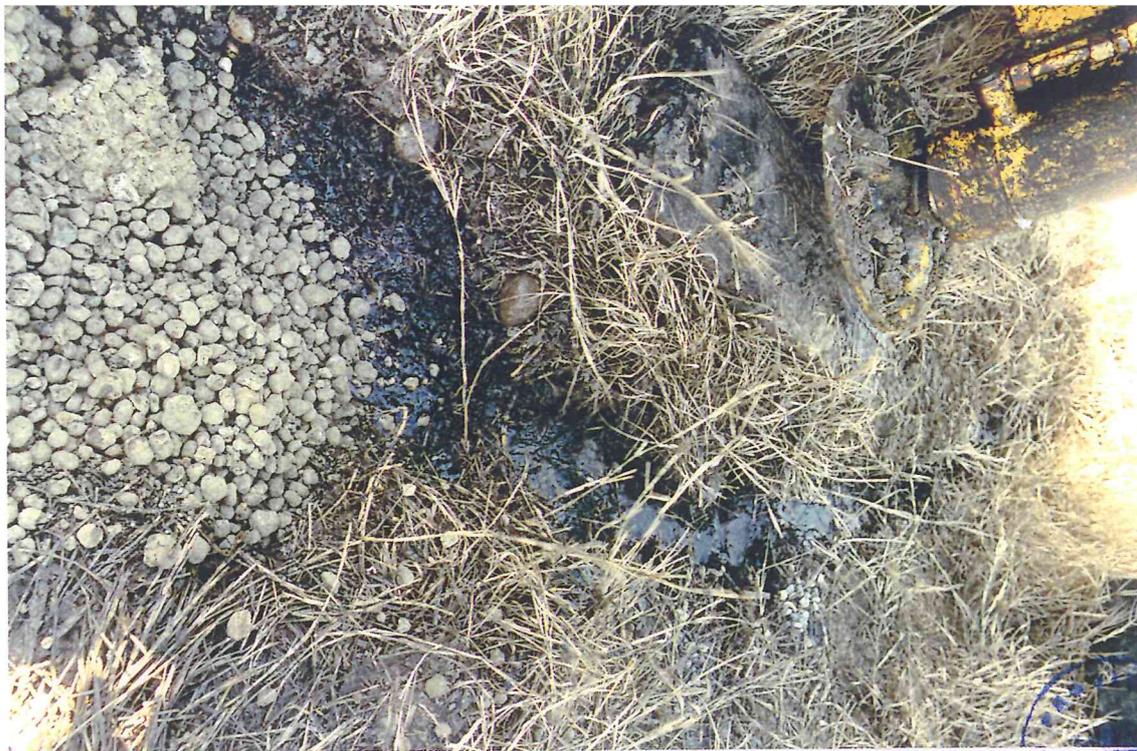
Foto N° 14 si noti la fuoriuscita di materiale chimico nero scuro  
in uscita dal foro di sondaggio, prontamente tappato  
dai sondatori. Tale materiale emanava un forte odore  
di sostanza chimica non definibile

Alla fine, dal foro, refluisce in superficie liquido nerastro e gas tamponato con sigillante bentonitico a palline.
