**AMMINISTRAZIONE PROVINCIALE DI MANTOVA  
ASSESSORATO AMBIENTE ECOLOGIA**

Oggetto: Lavori di indagine conoscitiva per la verifica degli impatti prodotti sul suolo e sulle acque dagli impianti di smaltimento rifiuti esistenti all'interno dello stabilimento Montédipe di Frassinò, Mantova.

FASE ESECUTIVA SONDAGGI GEOLOGICI

CONSIDERAZIONI E VALUTAZIONI TECNICHE SULLA FASE ESECUTIVA DEI  
SONDAGGI GEOGNOSTICI.

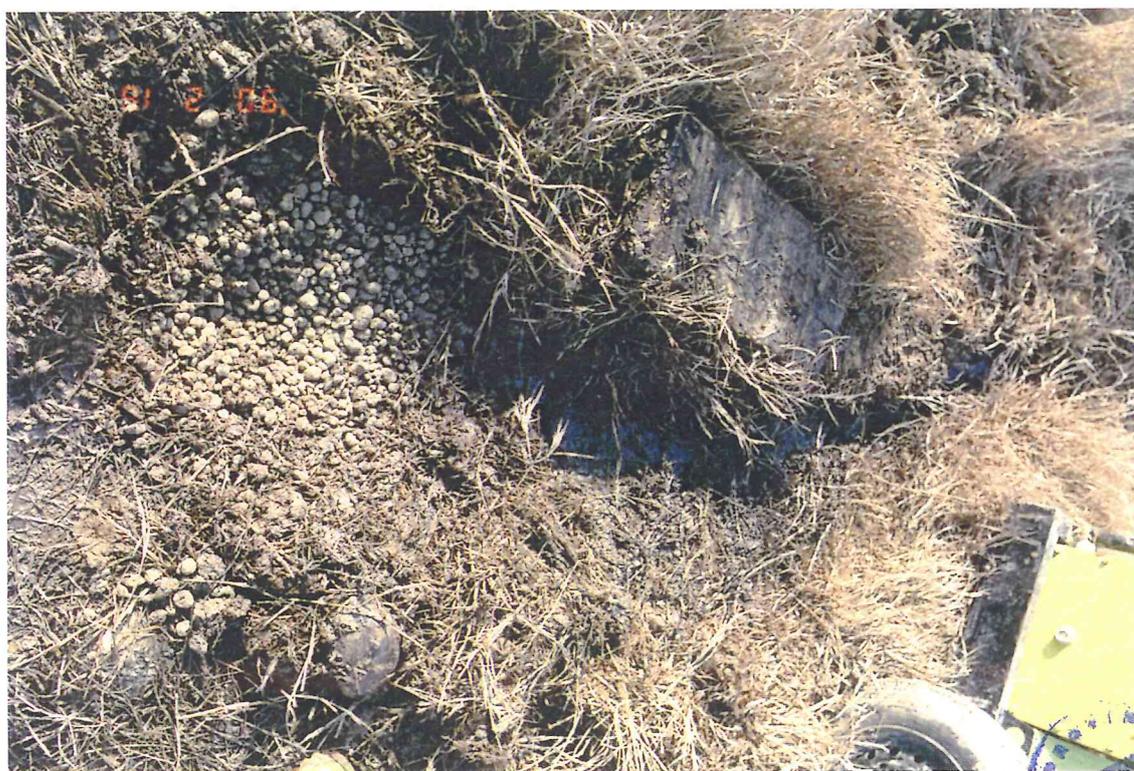
Foto N° 15 Foto analoga alla precedente. Alla fine del sondaggio  
dopo lo sfilamento delle aste di perforazione,  
fuoriusciva abbondante gas maleodorante, evidente  
sintomo di fermentazione sotterranea

Il sondaggio, sotto un debole riporto di circa 1 m. campiona liquido nerastro fortemente irritante, frammisto a oli, plastica, liquido viscoso nerastro e materiale gommoso. Viene altresì "tagliato" un coperchietto di lamiera (potrebbe essere un fusto sepolto) (vedi foto n° 6, 7, 10, 11, 12, 13, 14, 15, 16, 17).

Alla fine, dal foro, refluisce in superficie liquido nerastro e gas tamponato con sigillante bentonitico a palline.

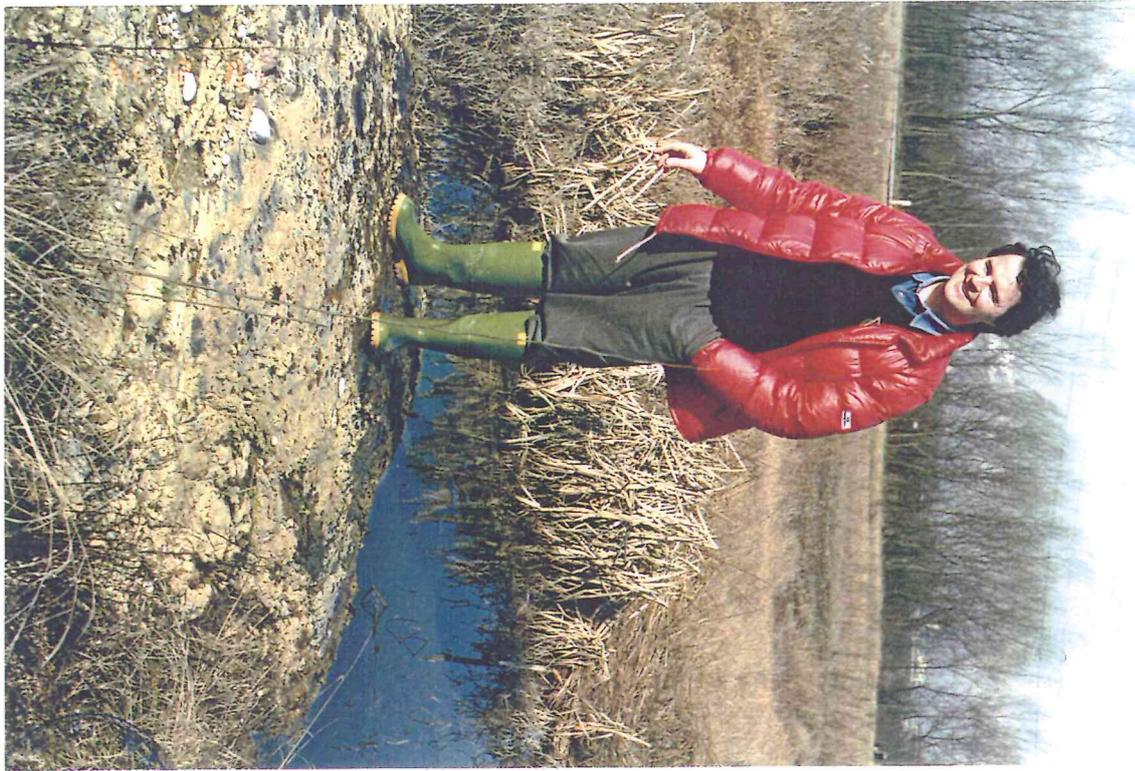
16 Materiale chimico con crostone solidificato in uscita dal sottosuolo Si noti il rilascio di liquido nerastro nella Pozzanghera

Il sondaggio viene eseguito a Sud-Est del S 7 in un'area interessata dalla presenza di vasti e numerosi "mammelloni" nerastri di materiale plastico che emergono dal sottosuolo, associati a grosse pozzanghere di acqua nerastra di odore irritante, nelle quali si notano gorgogliamenti di gas proveniente dal sottosuolo, (vedi fig. n° 1 e 2, foto n° 16, 17).

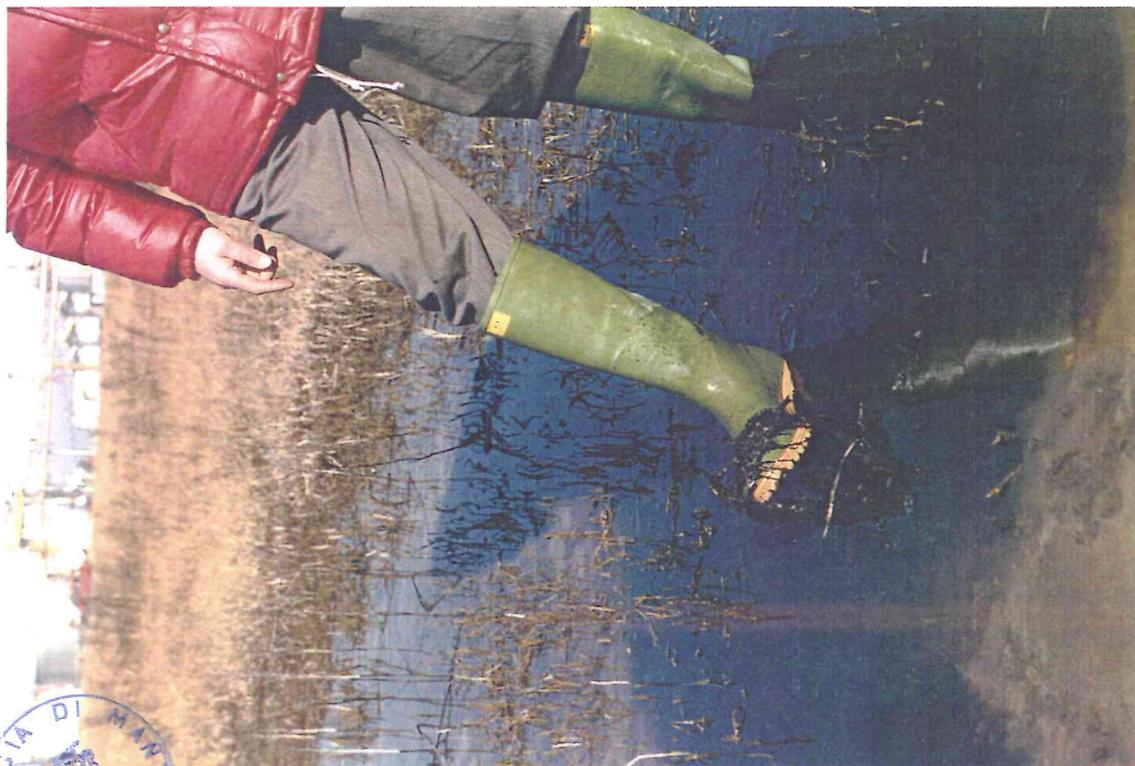
17 Pozzanghera fortemente contaminata dal materiale di cui alla foto precedente

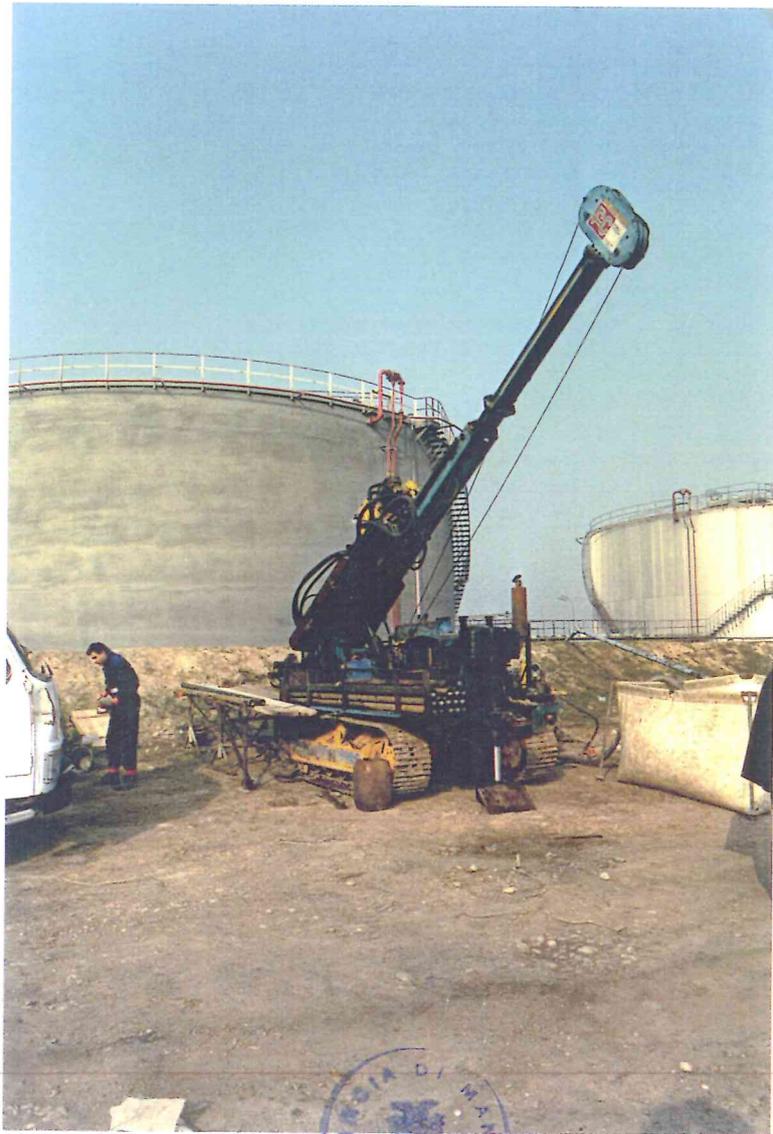
Foto N° 18 Sonda perforatrice in posizione su carotaggio  
inclinato N° 9

Il sondaggio viene eseguito lievemente inclinato rispetto all'orizzontale sotto i serbatoi di zona XXXIV di stabilimento (vedi figg. n°2, 8 e foto n° 18), in quanto secondo alcune segnalazioni vi sarebbero sepolti rifiuti nei terreni sottostanti la fondazione dei silos.

Il litotipo campionato, essenzialmente sabbioso, risulta frammisto a resti catramosi nerastri emananti un lieve odore di sostanze chimiche non ben definite.

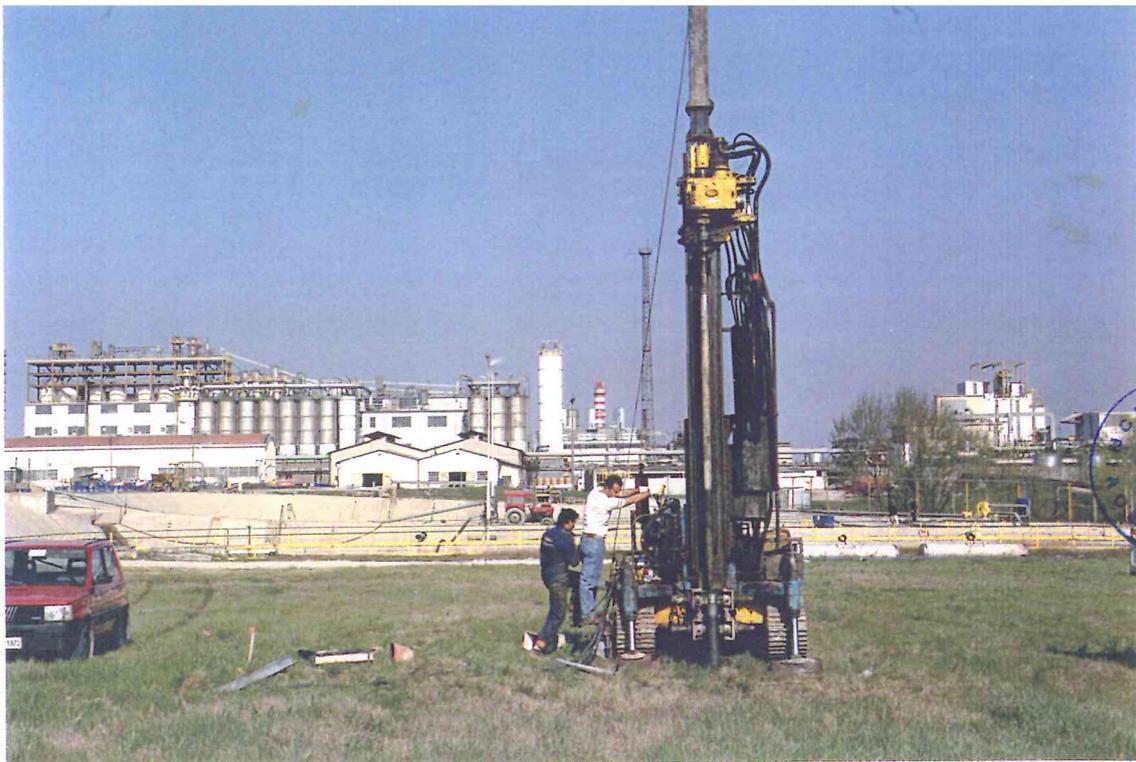
Foto N° 19

Sonda in posizione sul sondaggio S28 nel prato antistante l'inceneritore. In questa area insistevano alcune vasche di emergenza fogne acide e oleose.

Per evitare percolamenti e contaminazioni del terreno e della falda sottostante, si decide unanimemente di bloccare la perforazione a -4,50 m. dal p.c.; si vedano le foto, molto eloquenti, n° 19, 20, 25, 26.

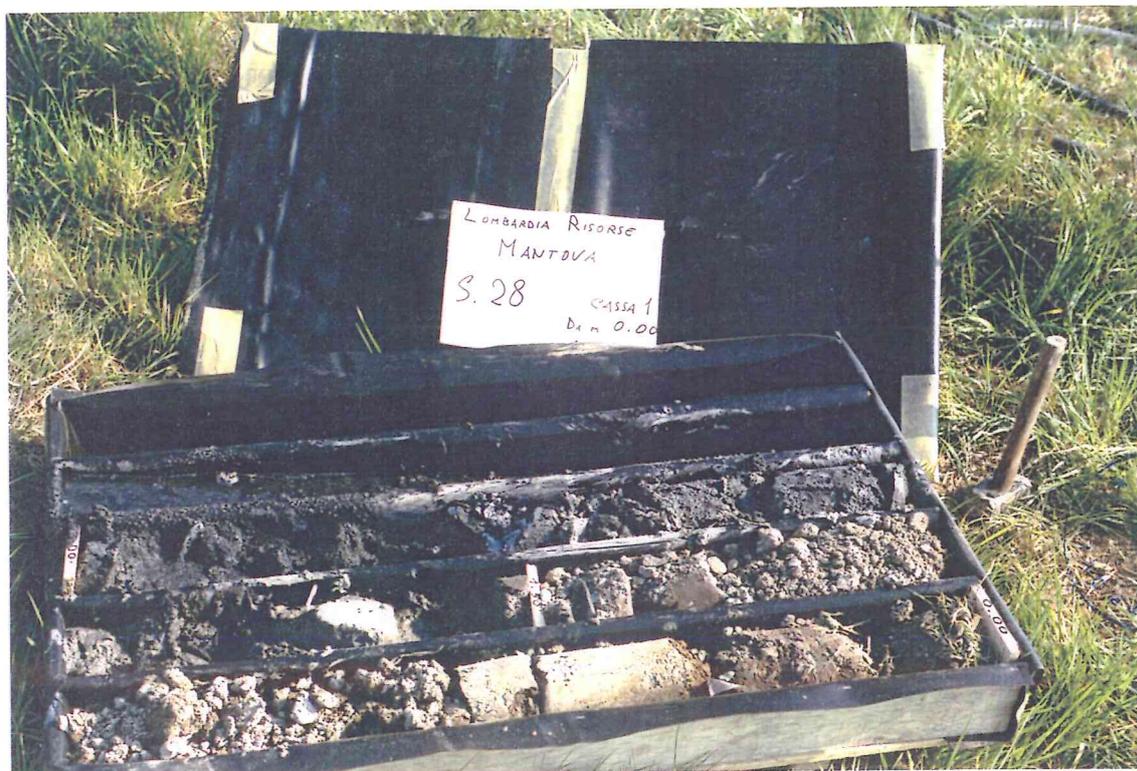
Foto N° 20 Cassa del "terreno" campionato nel S 28. Si noti, dopo il riporto, la sostanza nerastra talora liquida maleodorante di sostanze chimiche.

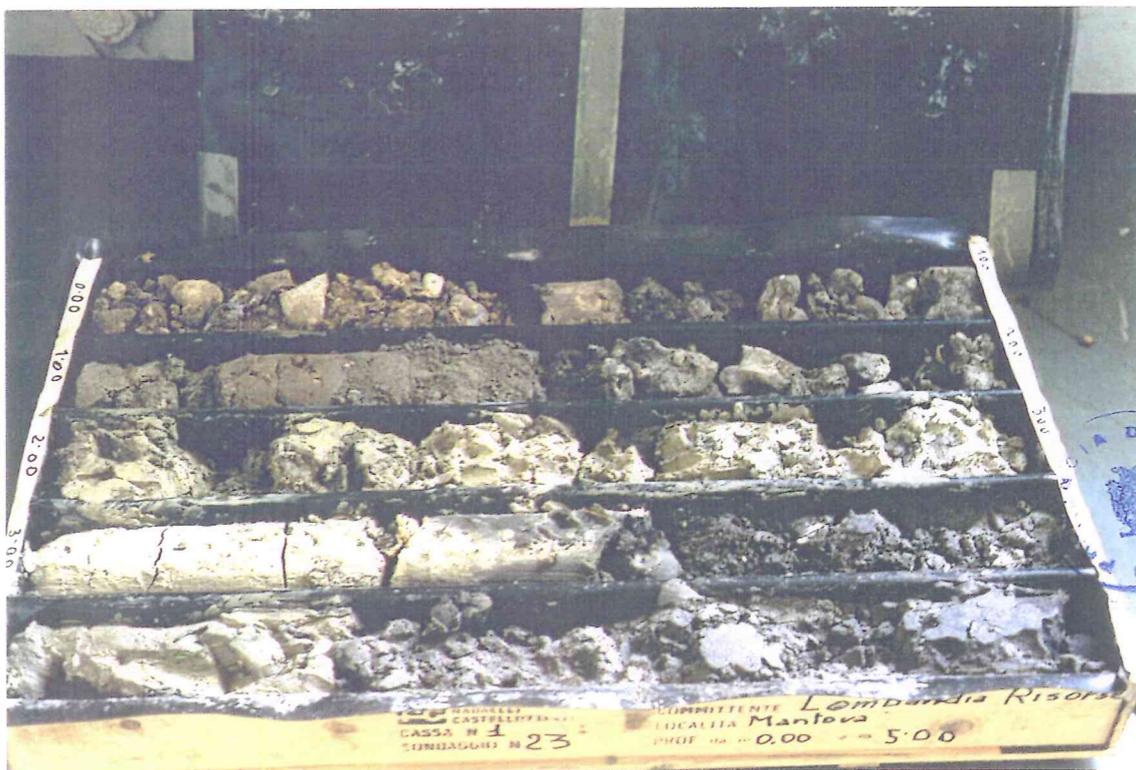
Foto N°21 cassa del sondaggio N23. Si noti da 3.50 a 5.00 il fango plastico grigio che al momento della estrazione emanava un irritante odore di sostanze chimiche aromatiche.

Subito sotto il terreno di riporto, composto da resti di laterizi, calcestruzzo ecc., da circa -14,00 m. fino a -7,00 m. dal p.c. (massima profondità raggiunta dal sondaggio) si riscontra un materiale non ben definibile fortemente intriso da morchie nerastre emananti un forte odore chimico, frammiste a sostanze filamentose gommose, che, con il calore della perforazione, tendono alla liquefazione impastando la batteria di aste. Si vedano a tale proposito le fotografie n° 21 e 22.

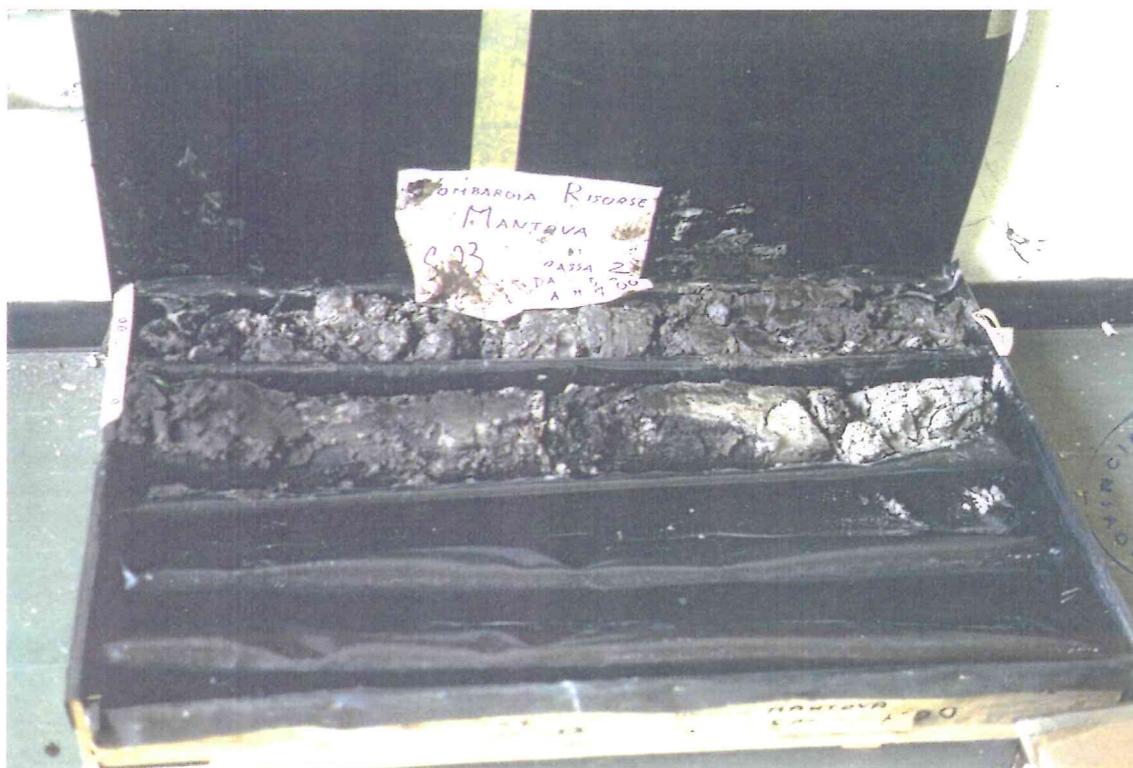
Foto N° 22 cassa del sondaggio S23 Si noti il materiale presente fino a 7 m dal P.C.

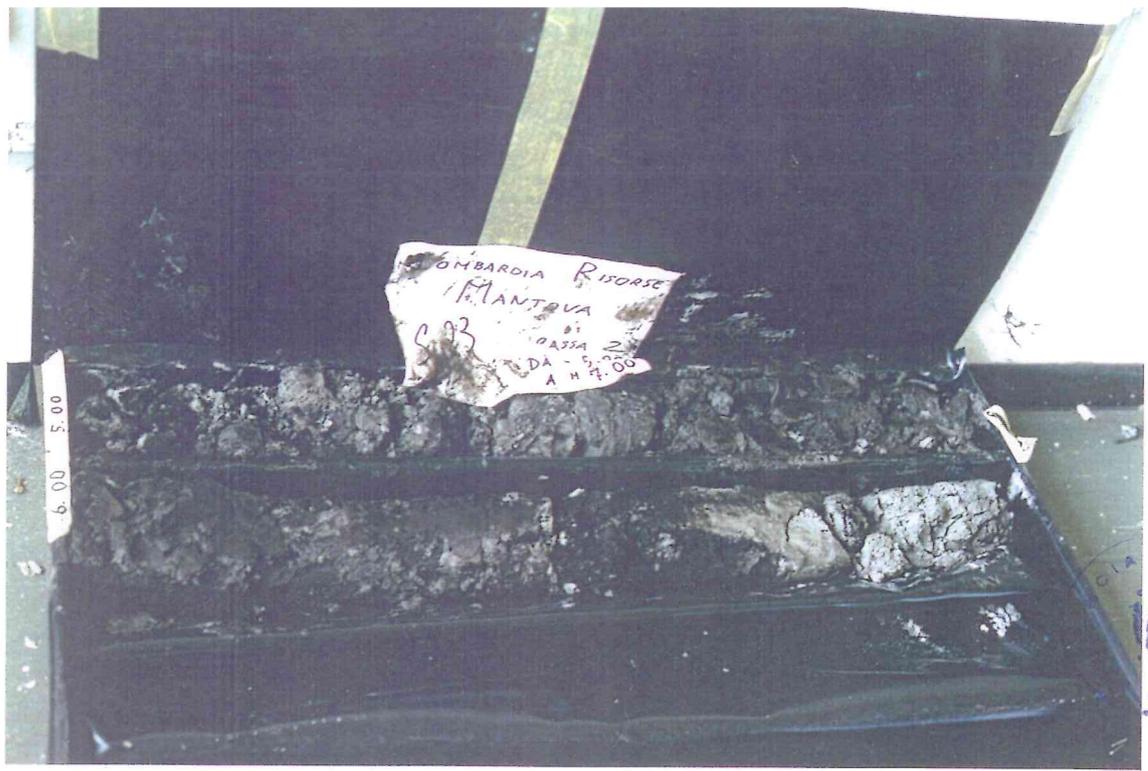
Foto N° 23 Si noti il materiale fortemente intriso del S23

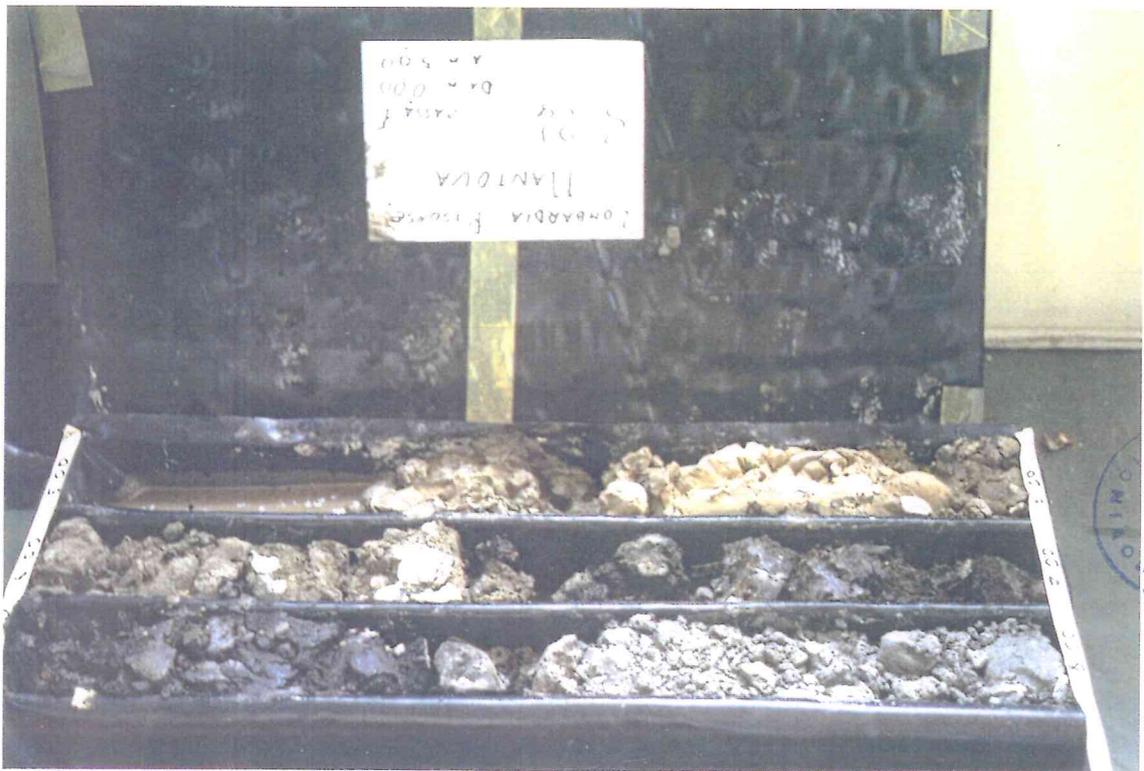
Foto N° 24 Cassa del S24

Il materiale riscontrato è analogo a quello campionato nel S23; si tratta di sabbia e limo sabbioso che, sotto il riporto di 2,00 m., risultano intrisi di sostanza chimica maleodorante, specie nell'intervallo compreso tra -2,90 e -5,00 m. dal p.c.; si veda la foto n° 24.

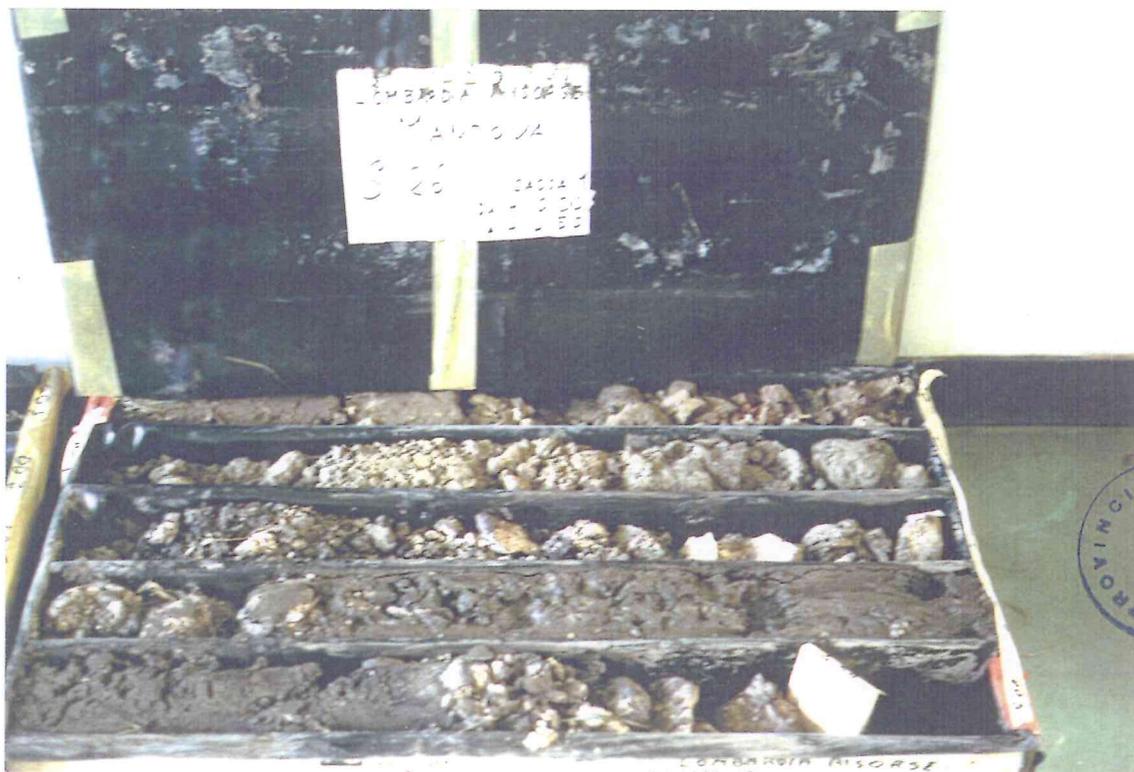
Foto N°25 Cassa del S26. Il materiale compreso tra 3,50 e 5,00 (fango grigiastro nella foto) emanava un fortissimo odore di sostanze chimiche fastidiose.

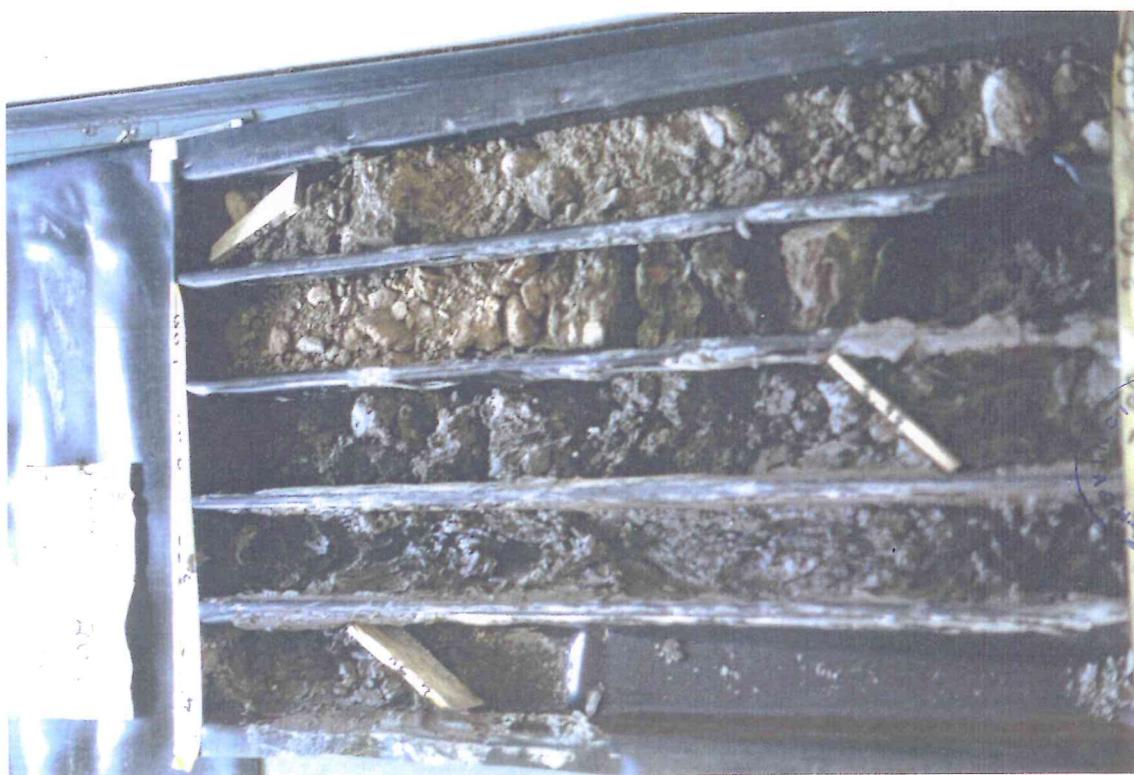
Foto N°26 Cassa del sondaggio S27 .Si noti il materiale grigio presente da circa 2.50 a 4.20 fortemente intriso di sostanze oleose/catramose fortemente irritanti all'olfatto

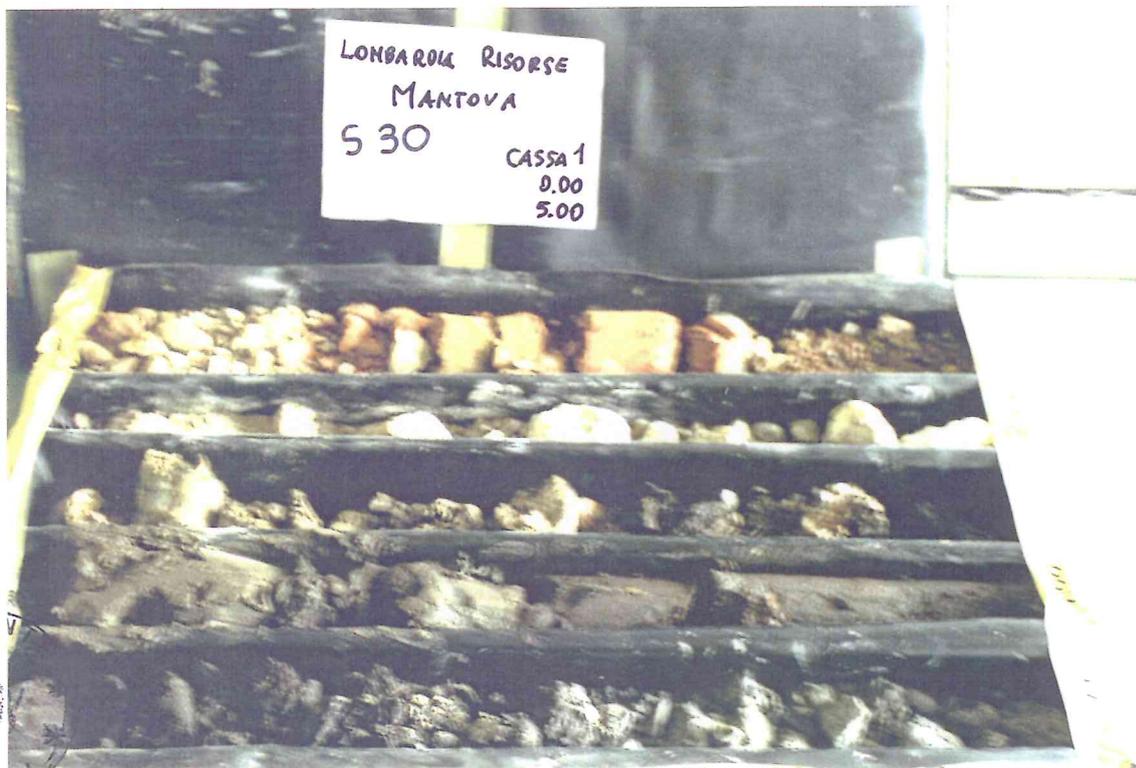
Foto N°27 - cassa campionatrice del S30. Si noti il materiale organico presente negli ultimi 2 metri (torba), che, al momento di ripresa della foto emanava un discreto odore di sostanze chimiche.

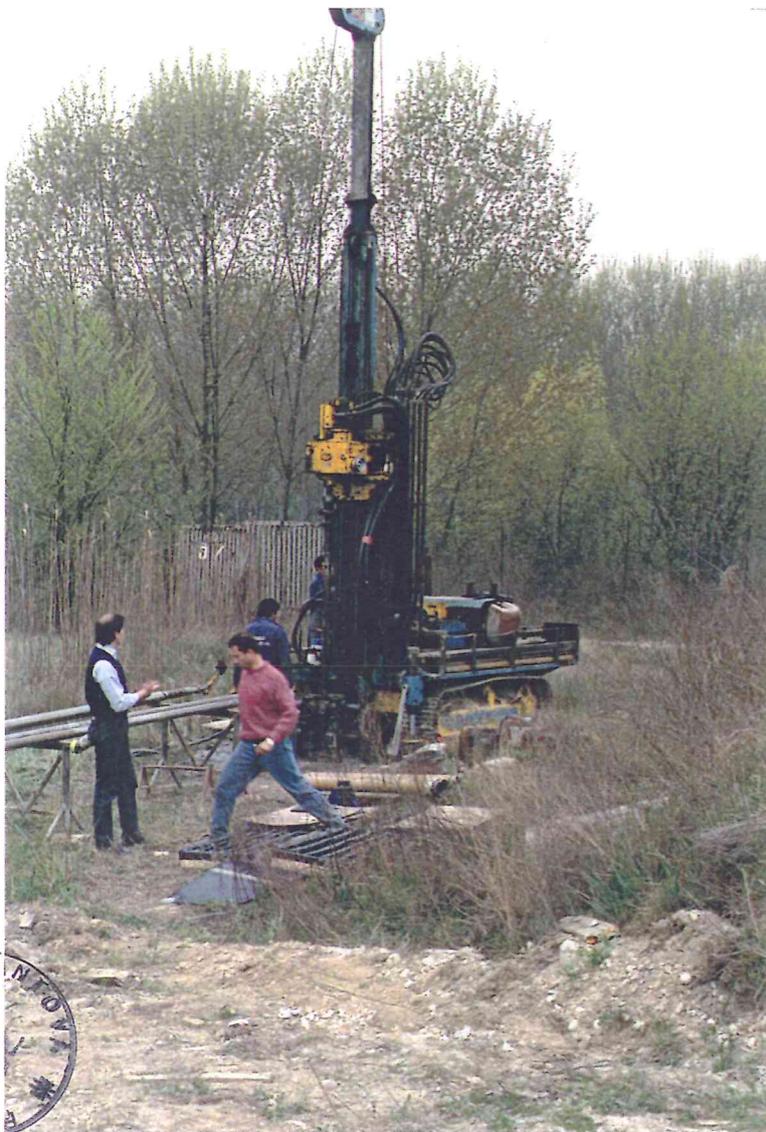
Foto N°29 - Sonda perforatrice in posizione sul sondaggio n°32 dietro l'inceneritore.

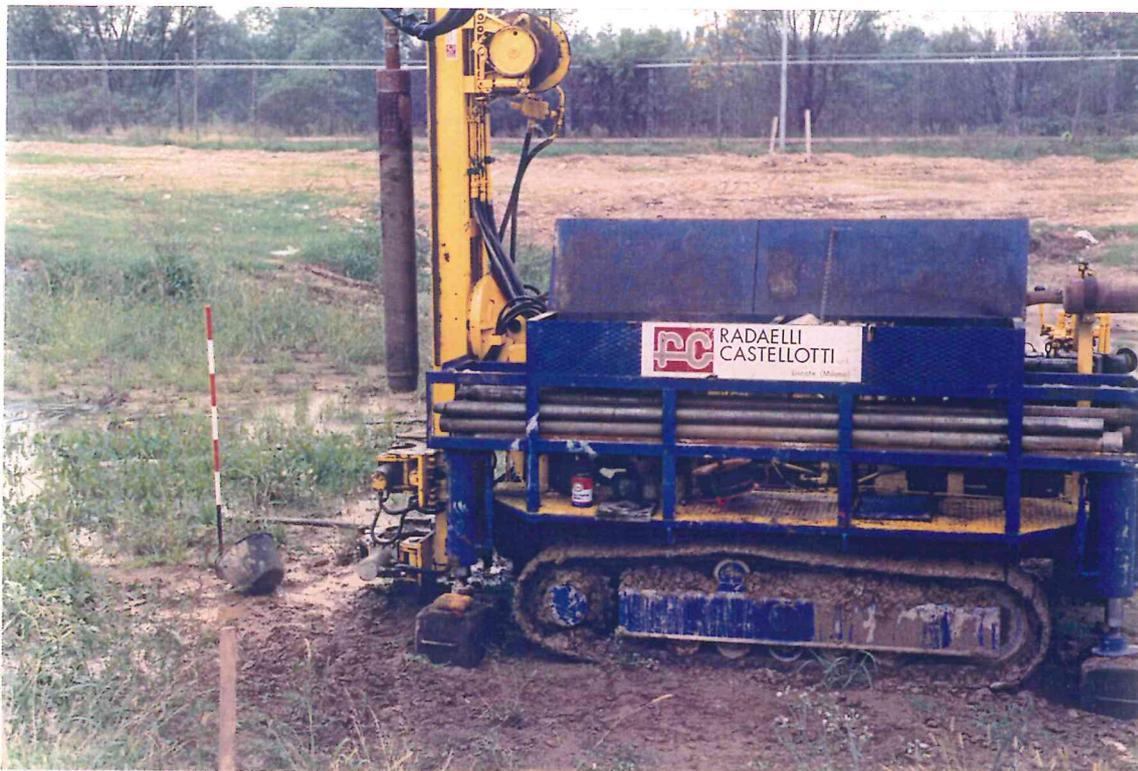
Foto N° 30 Sonda perforatrice sul S USSL 2

La perforazione, profonda in totale 6 m., è stata evidentemente eseguita nel corpo di una zona soggetta a interrimento di sostanze di scarto, senza le previste cautele. Sotto un riporto di terreno di circa 1,5 m. si campiona immediatamente un fango nero, misto a sostanza plastica-gommosa emanante un fortissimo e irritante odore di sostanza chimica (si vedano le foto n° 30, 35, 36, 37).

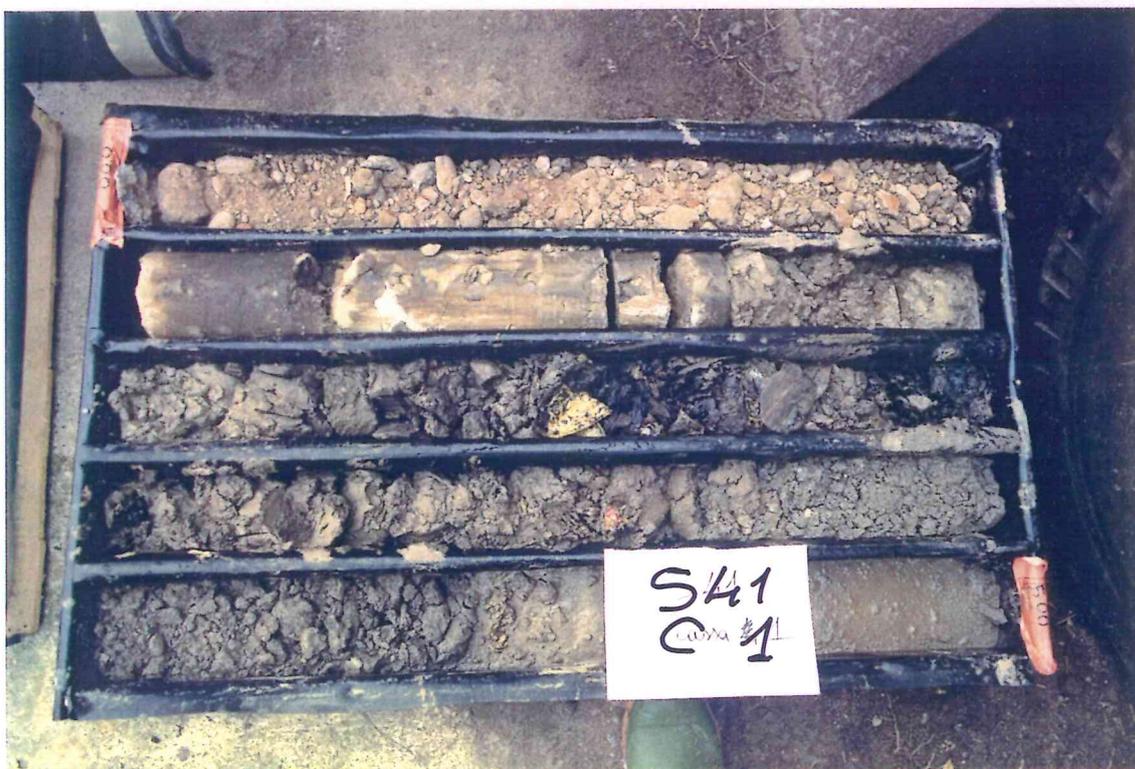
Foto N° 31 Sondaggio N° 41 Cassa 1 Si noti il materiale eterogeneo composto da plastica e gomma maleodante di sostanza chimica present@ subito sotto il riporto

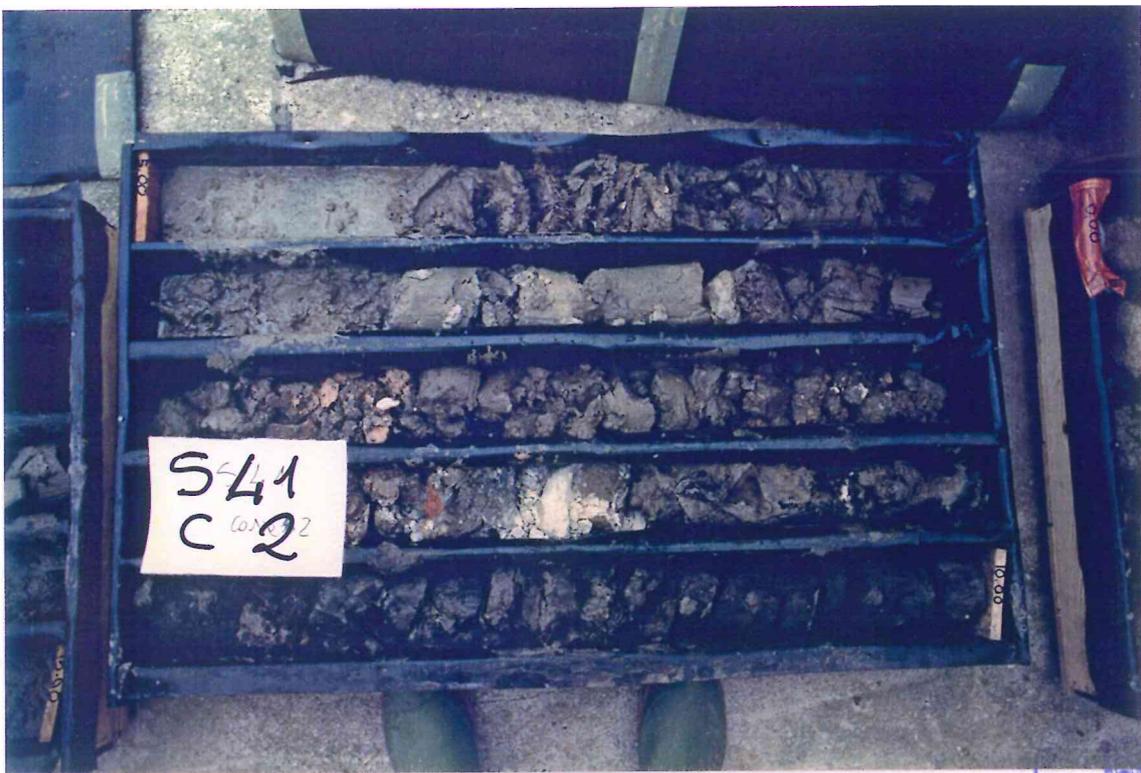
Foto N° 32 Si noti , nel sondaggio N° 41 il rifiuto presente subito sotto il p.c. che al momento della campionatura con la sonda, emanava un forte odore di sostanza chimica ,

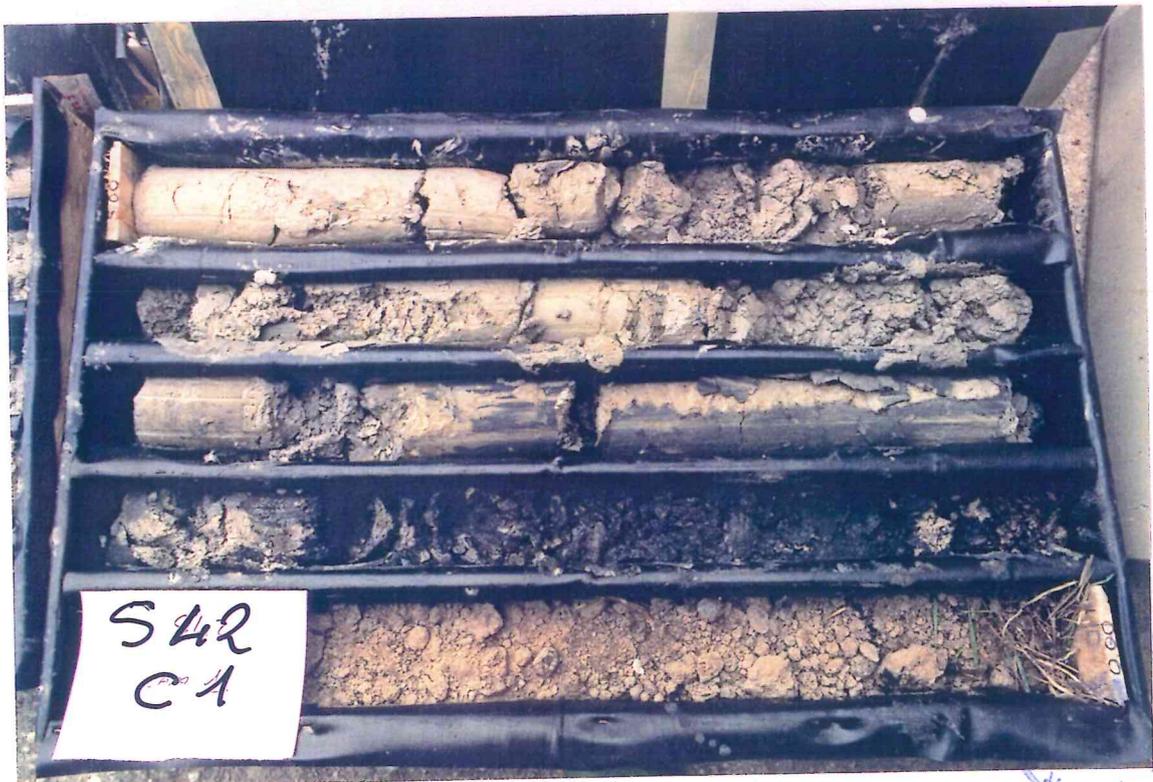
Foto N° 33 Sondaggio N°42. Subito sotto il p.c. si osservi il rifiuto nerastro passante a materiale argilloso fortemente intriso di liquido emanante un forte odore di sostanza chimica

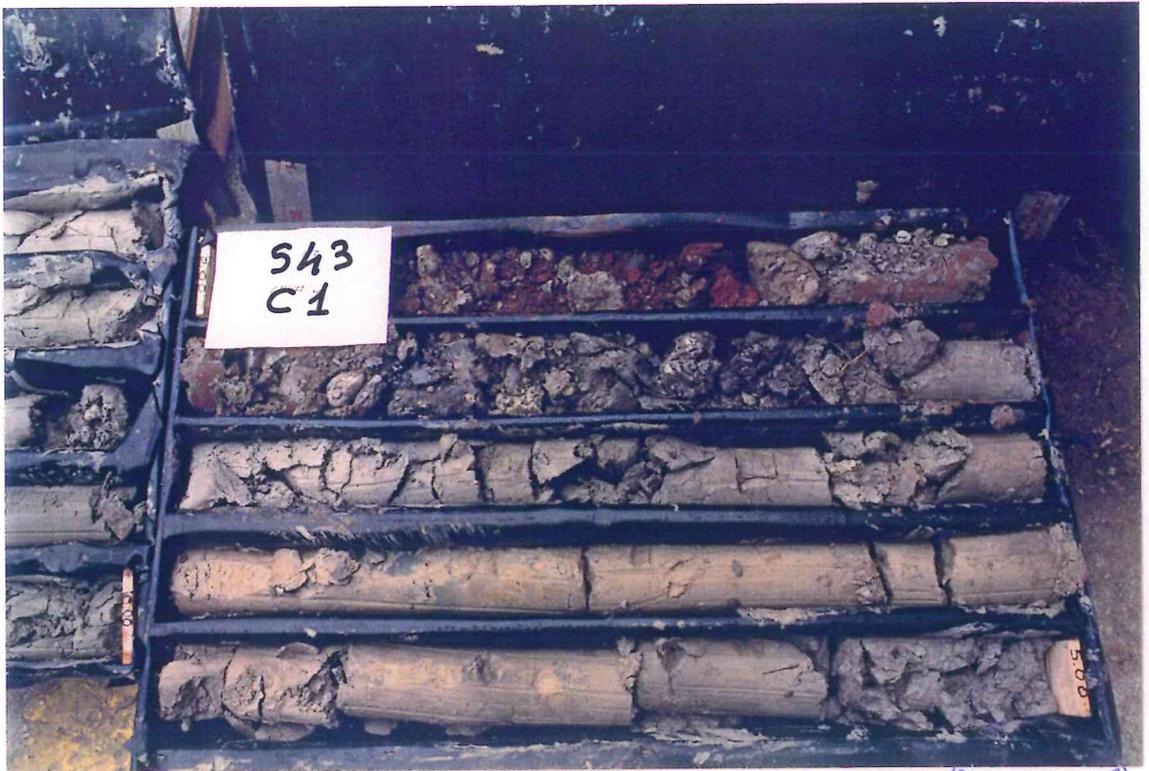
Foto N° 34 . S. N° 43, si veda il rifiuto presente sotto il piano campagna. I fanghi argillosi presenti almeno fino a 5 m. sono fortemente maleodoranti.

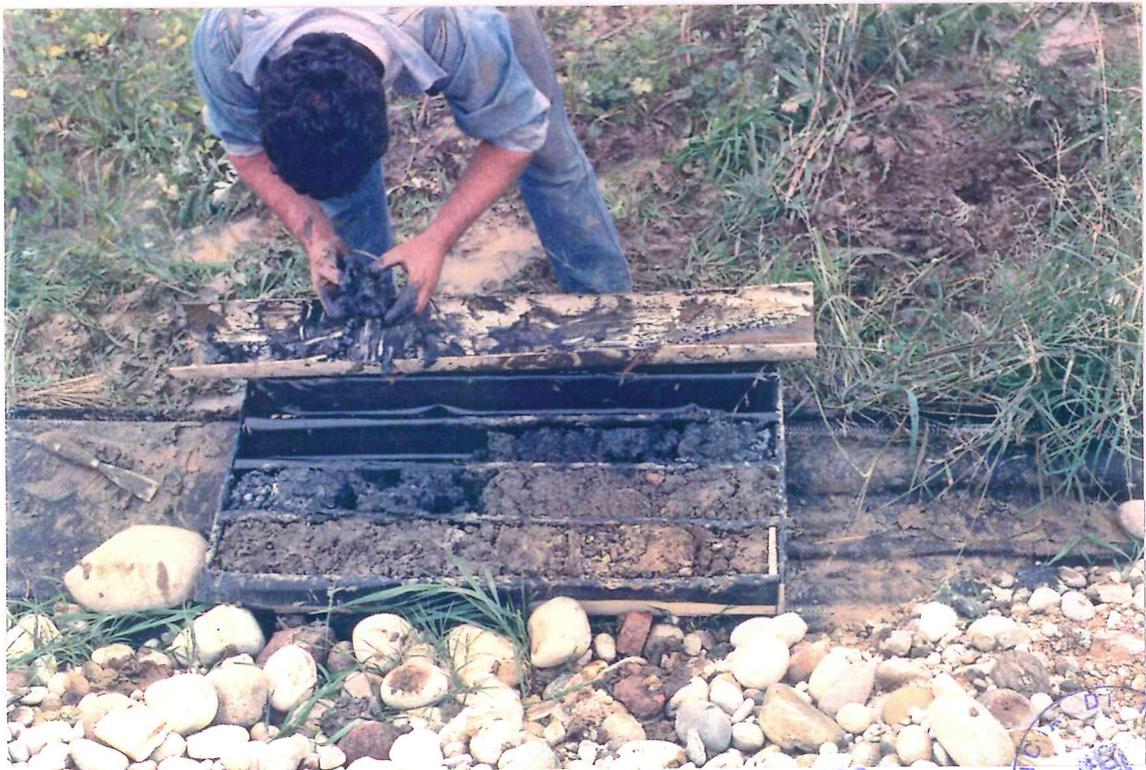
Foto N° 35 Si noti nel S. uSSL 2 il rifiuto presente almeno fino a 5 m. di profondità.

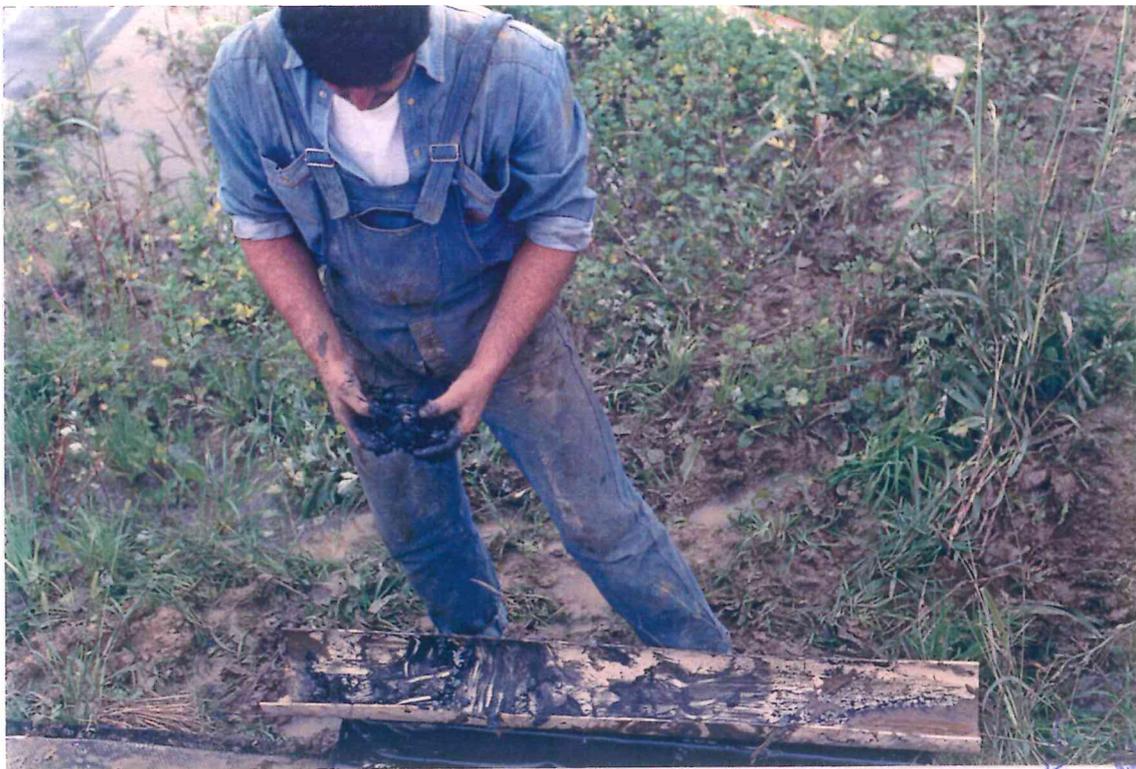
Foto N° 36 Si osservi il materiale nerastro maneggiato dal sondatore . È il materiale della foto precedente .

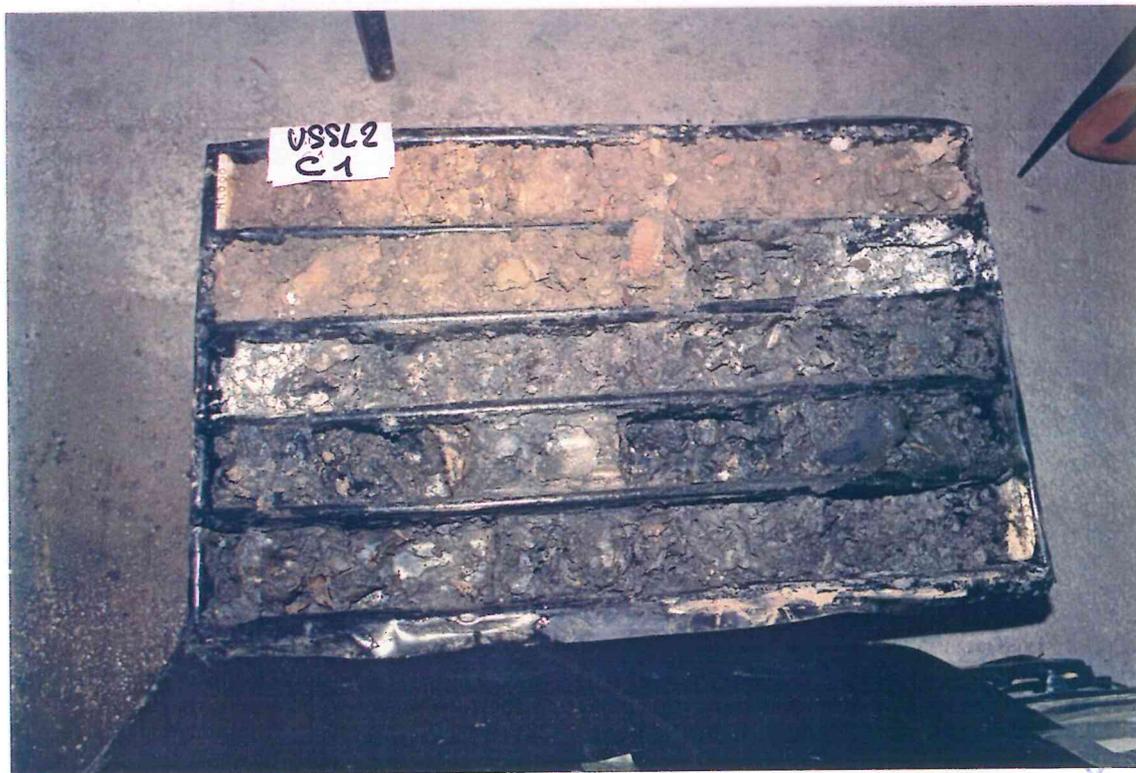
Foto N° 37 Nel sondaggio USSL 2 , il rifiuto estratto, emanava un fortissimo odore irritante di sostanza chimica .
