## 1. Introduzione

La presente relazione illustrativa ha per oggetto lo studio di fattibilità degli interventi di adeguamento sismico, ai sensi del §8.4 delle NTC2008, degli edifici che compongono il Liceo Artistico Statale “Alessandro Dal Prato”, sede distaccata dell’Istituto superiore “Giulio Romano”, sito in via Roma n.2 a Guidizzolo, in Provincia di Mantova.

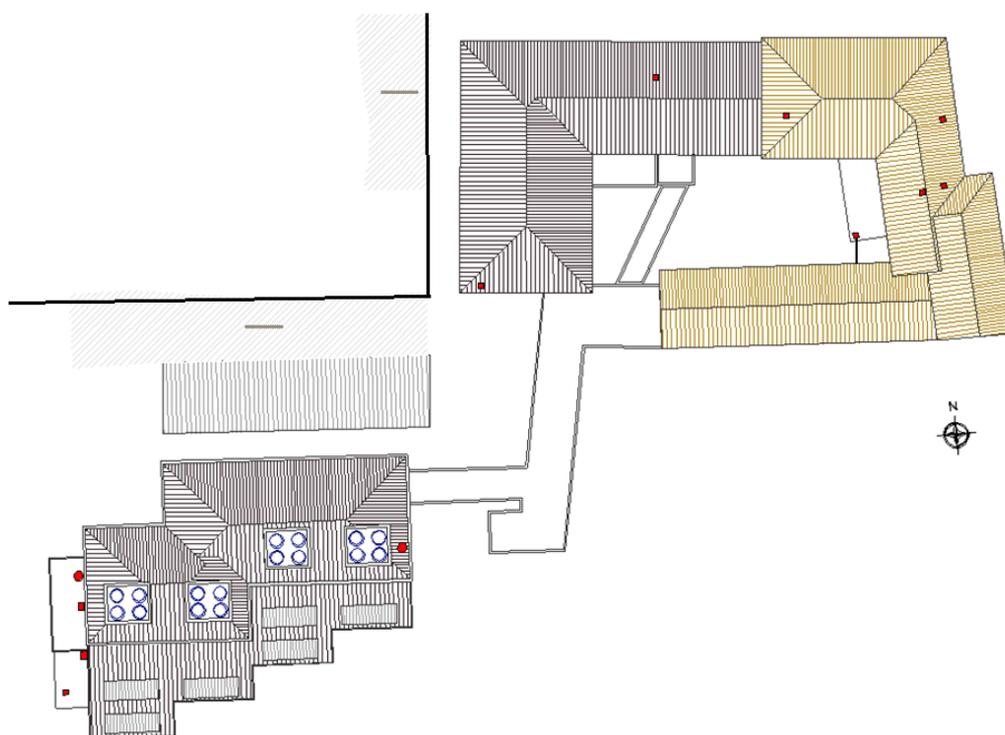
Articolazione planimetrica del Liceo Artistico

Essa è caratterizzata da una serie di edifici che, partendo dall'angolo di nord est, si sviluppano ad anello attorno ad un cortile centrale per poi proseguire, mediante un passaggio coperto in quota, verso l'edificio più recente situato all'estremità sud ovest dell'Istituto.

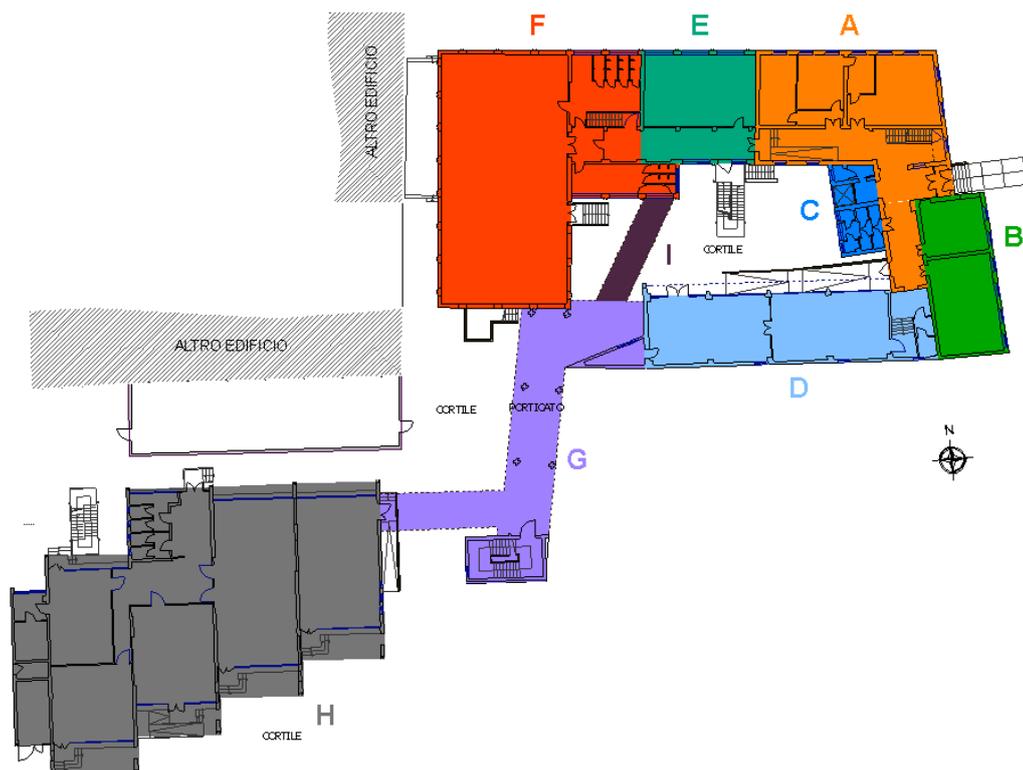
L'immagine seguente codifica secondo vari colori le singole unità strutturali, assegnando a ciascuna di esse una lettera identificativa.

Individuazione delle unità strutturali

Si riporta qui di seguito una breve descrizione delle principali caratteristiche di ciascuna unità strutturale, ripresa dallo studio di vulnerabilità precedentemente citato.

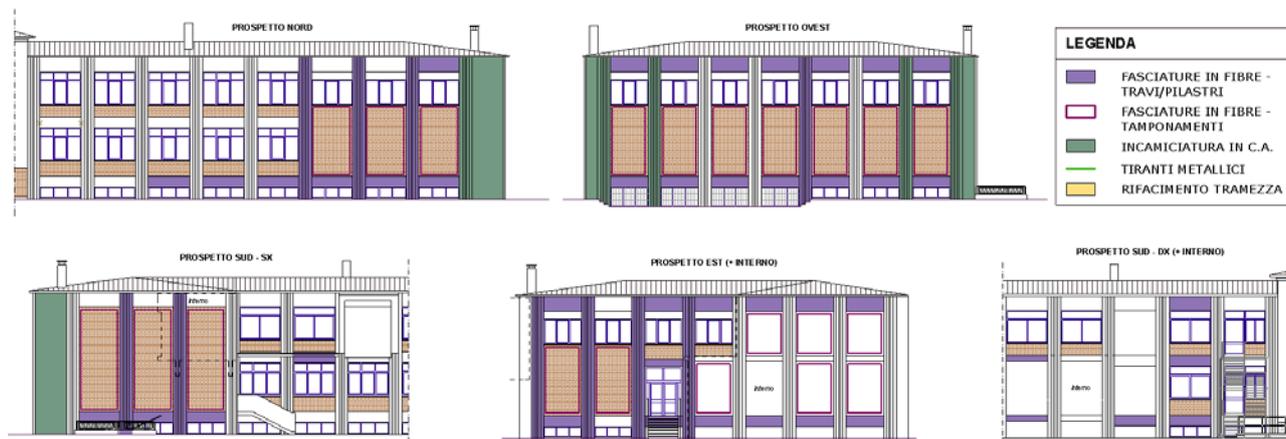
L'immagine seguente riporta l'indicazione delle zone di intervento principali sulle facciate esterne e lo schema di controventamento per la copertura del tetto.

Schema di rinforzo degli elementi strutturali vulnerabili e dei tamponamenti di facciata dell'unità E-F

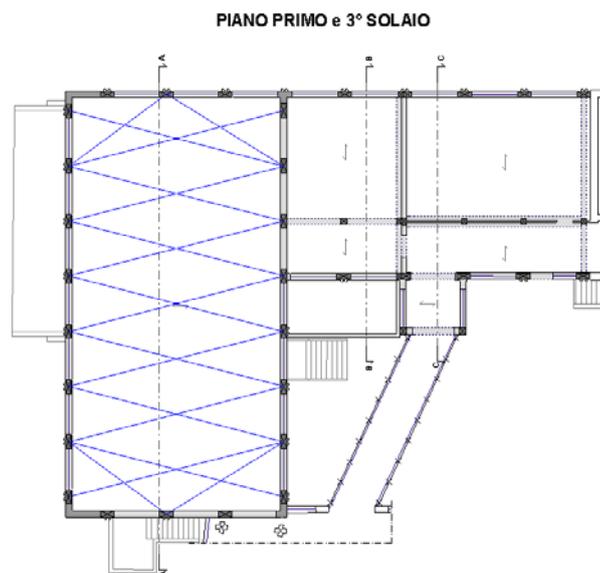
Schema di rinforzo della copertura della palestra

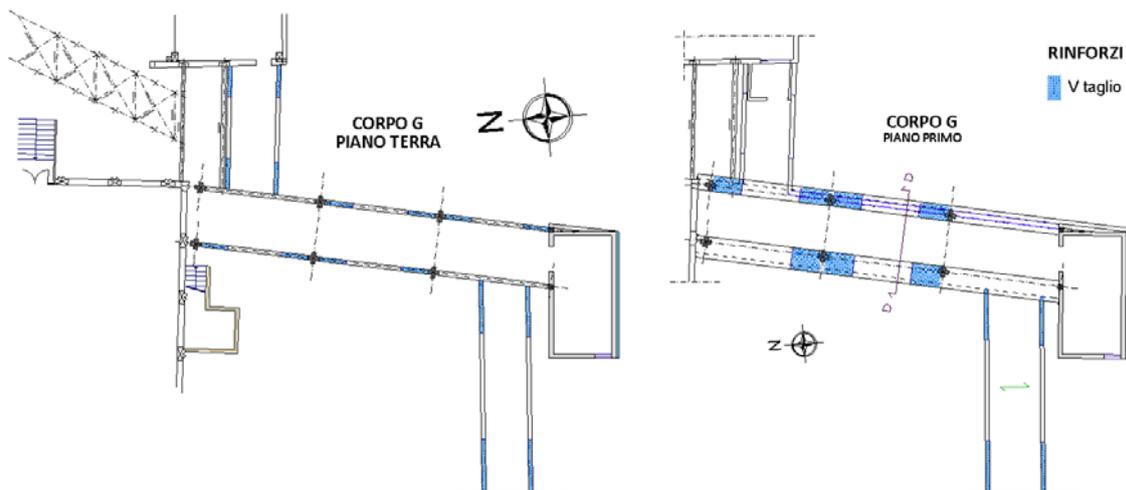
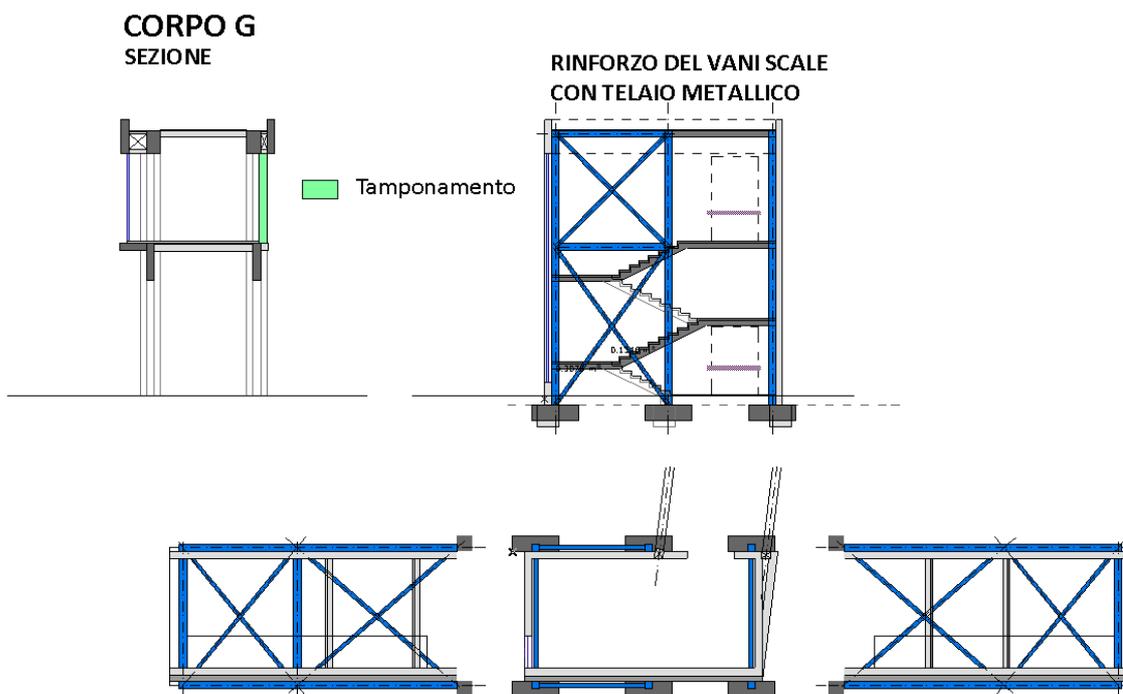
Le immagini seguenti illustrano lo schema di intervento studiato.

Schema di rinforzo degli elementi strutturali vulnerabili e delle pareti del vano scale dell'unità G

I tamponamenti del lato est del corridoio verranno rinforzati anche in questo caso mediante l'applicazione sul paramento interno di una cerchiatura/riquadatura con fasce in composito fibrorinforzato a matrice cementizia, ancorato alle travi ed ai pilastri perimetrali in c.a. mediante inserimento in questi ultimi di opportuni fiocchi, sempre in materiale composito.

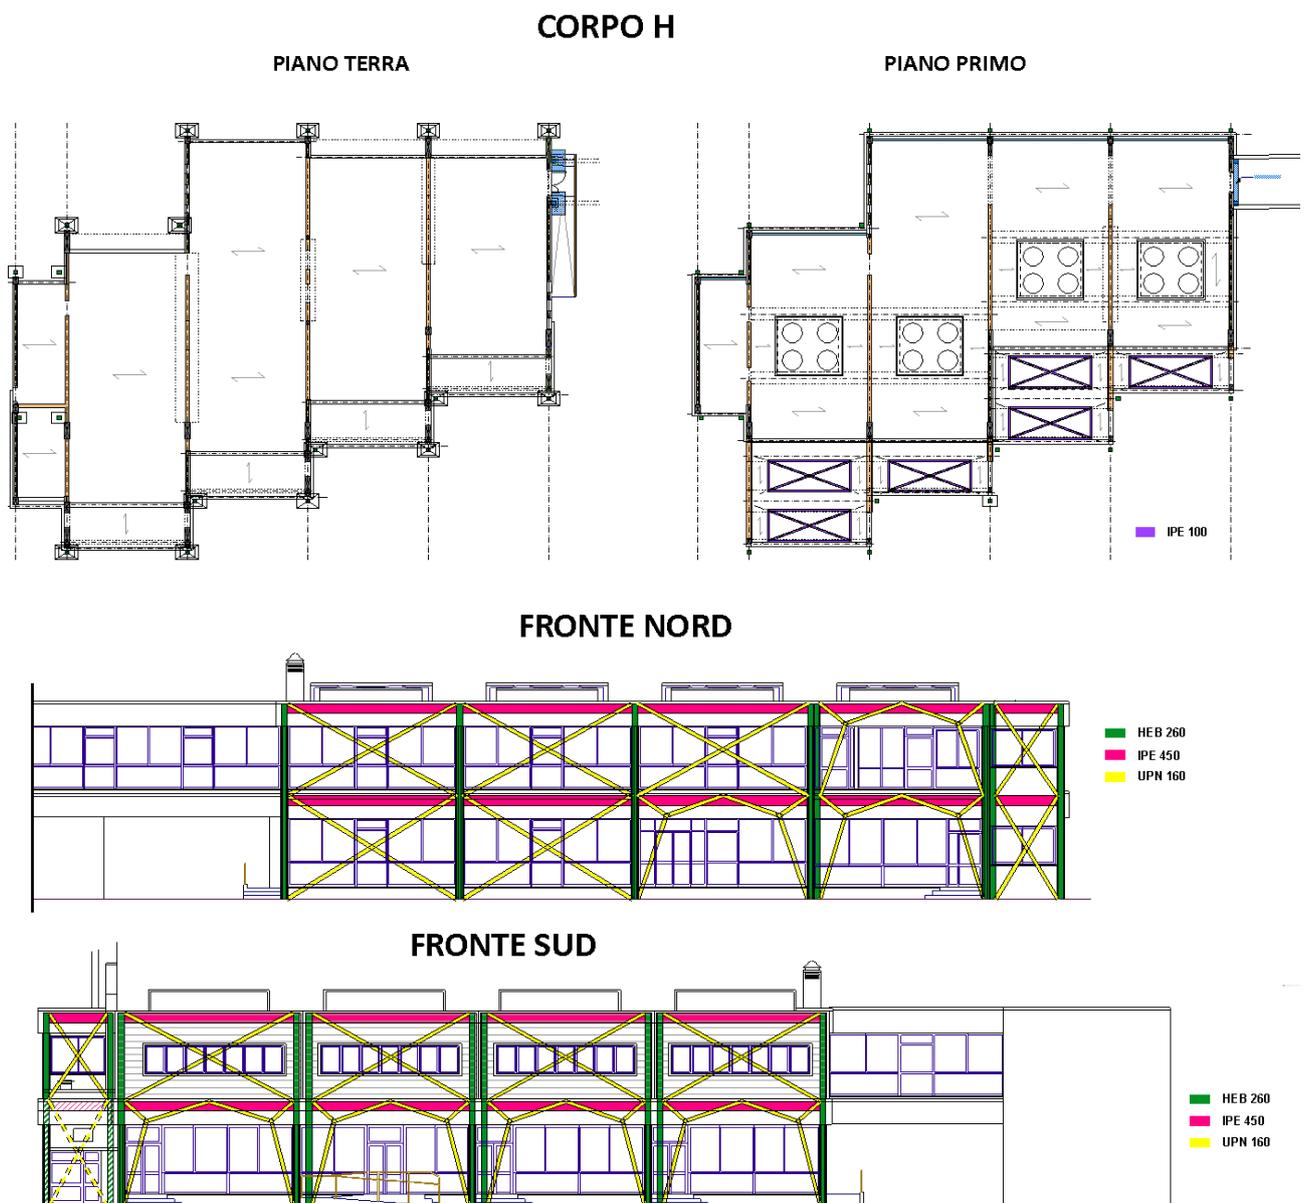
Oltre ai telai di parete, sono previsti telai di rinforzo delle aperture a shed presenti sulla porzione sud della copertura, in modo da avvicinare il comportamento della stessa a quello di solaio rigido e poter assicurare adeguata efficacia ai telai di controvento di facciata. Essi saranno costituiti da un profilo cerchiante applicato internamente al perimetro dell'apertura (indicativamente un IPE100) abbinato a due diagonali di controvento. Le immagini seguenti riassumono schematicamente l'intervento di rinforzo.

Schema di rinforzo dell'edificio H

A differenza degli interventi descritti in precedenza, non si prevede in questo caso lo smontaggio, sagomatura e rimontaggio degli infissi, dal momento che il rinforzo avviene prevalentemente all'esterno.

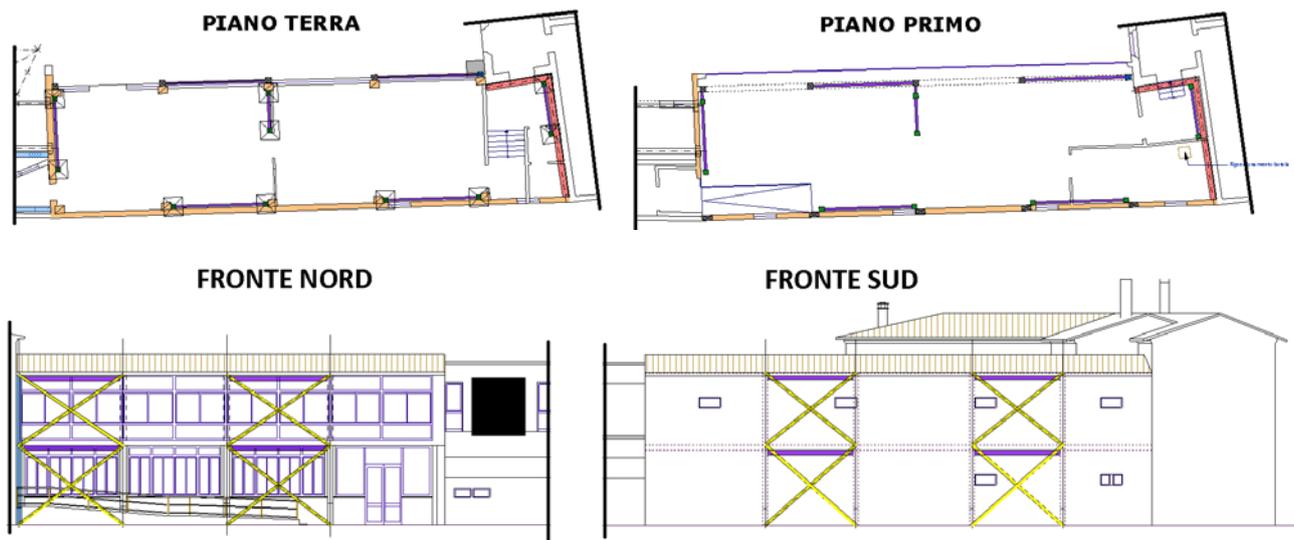
L'intervento prevede innanzitutto la realizzazione di una controparete portante in blocchi di laterizio tipo Poroton P800 all'interfaccia tra corpo D e i corpi A e B, dotata di proprio cordolo di fondazione. Tale parete fornirà il nuovo appoggio per la porzione più a est del primo solaio e della copertura. È prevista quindi la realizzazione di un nuovo pilastro in c.a. classe C25/30, dotato di plinto proprio, allo scopo di fornire nuovo appoggio all'estremo est della trave di copertura del fronte nord. Una volta realizzati il pilastro e la parete, si provvederà a creare il giunto sismico di sconnessione dell'interfaccia con gli edifici A e B.

Schema di rinforzo dell'edificio D

Verranno quindi realizzati dei telai metallici controventati a due piani, con funzione di irrigidimento, disposti indicativamente in ragione di 2 sul fronte nord, in esterno, due sul fronte sud, internamente all'edificio e 3, sempre internamente all'edificio e con direzione nord-sud. La loro funzione è quella di fornire rigidità all'edificio nelle due direzioni e sgravare il tagliante sismico agente sulla struttura verticale attuale, molto deformabile e insufficiente quanto a resistenza a taglio.

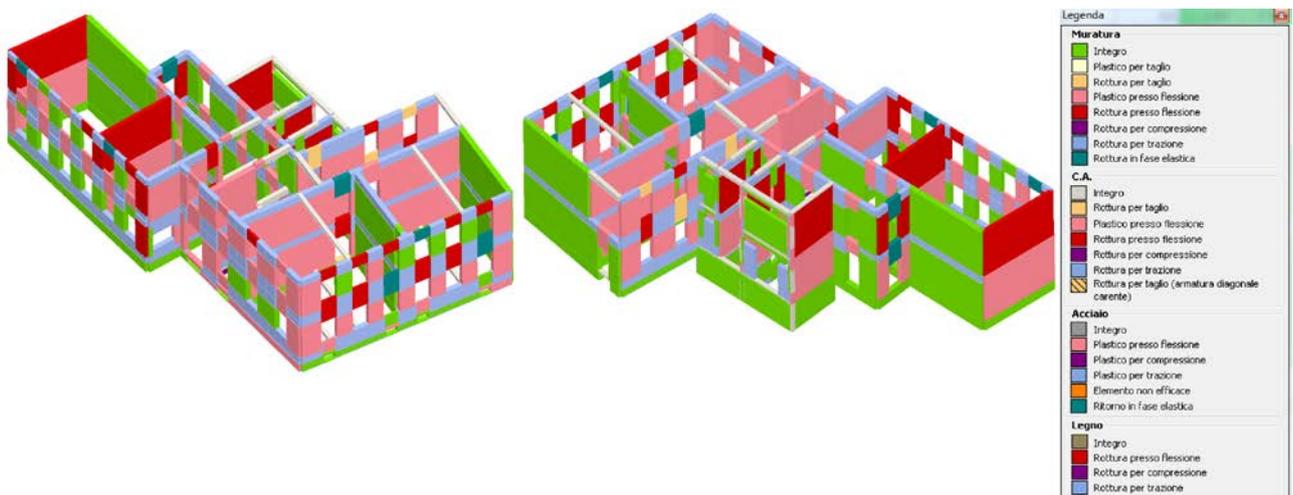
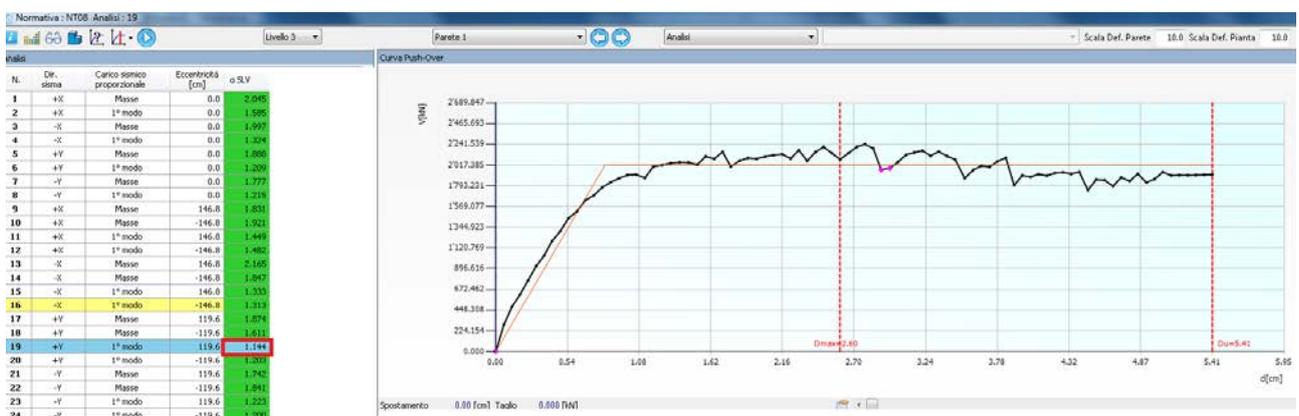
Un'analisi di massima condotta col software 3Muri sul solo insieme dei corpi A, B e C, riportata nelle immagini qui sotto, ha confermato un comportamento globale soddisfacente, con vulnerabilità limitata ai soli meccanismi locali, avvalorando così la scelta di procedere ad una sconnessione del corpo D.

Simulazione numerica PushOver dell'unità strutturale A-B-C – caso della combinazione di maggior severità

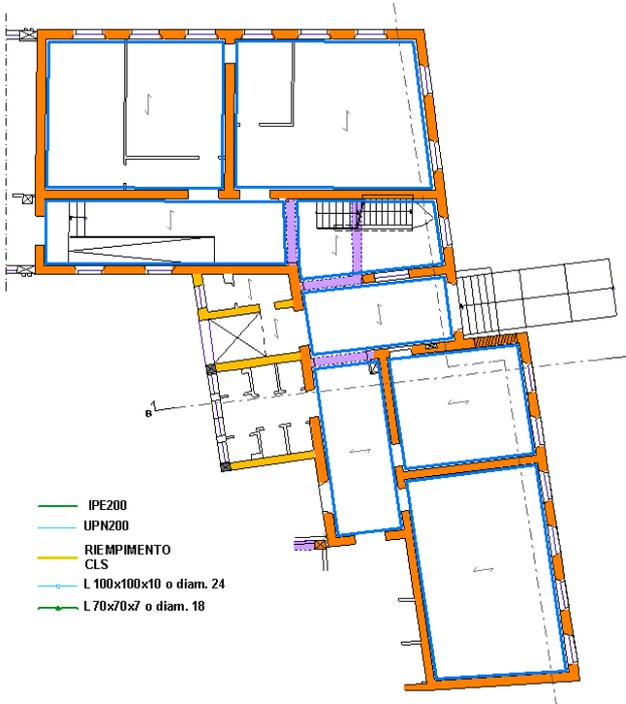
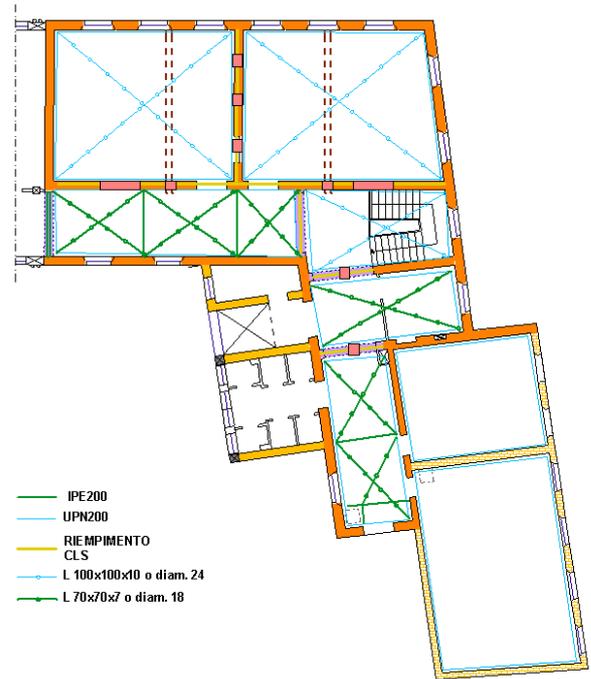
Cerchiature metalliche del secondo solaio e del solaio di copertura

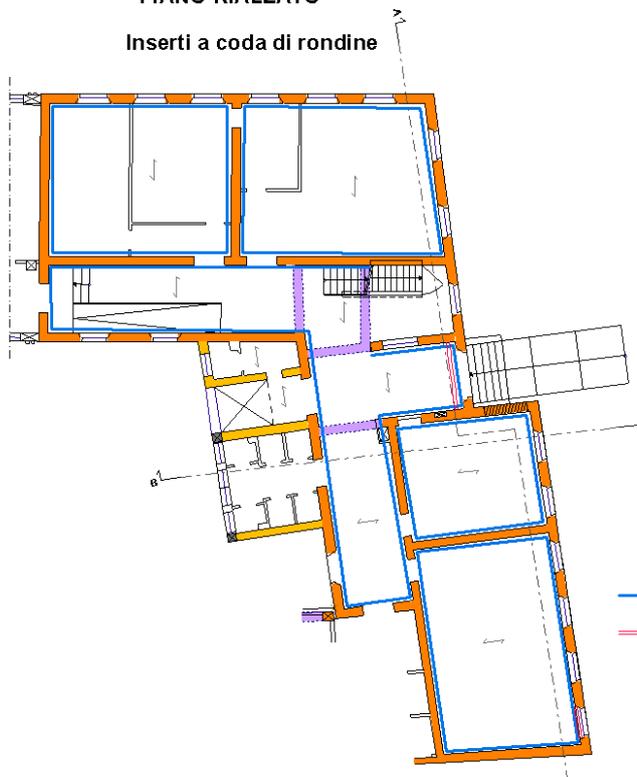
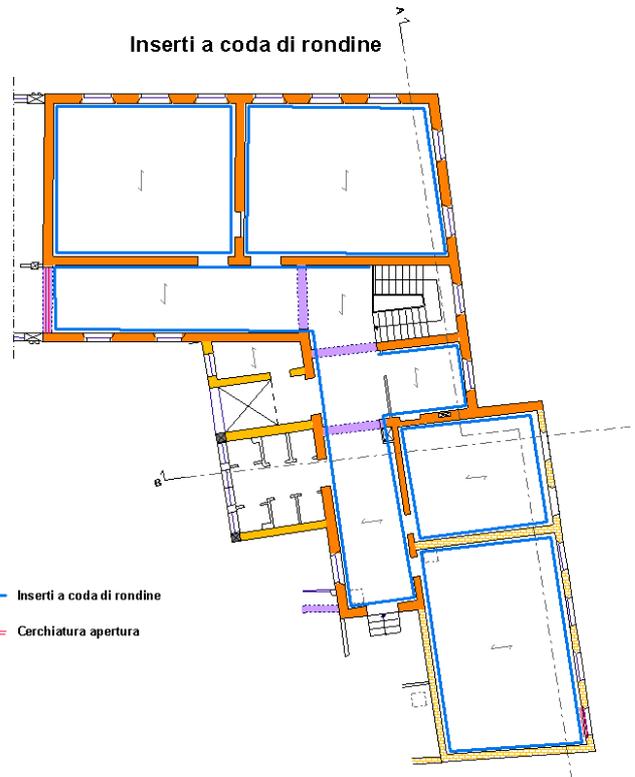
Inseri a coda di rondine

Cerchiature metalliche delle aperture e inseri a coda di rondine nel primo e secondo solaio

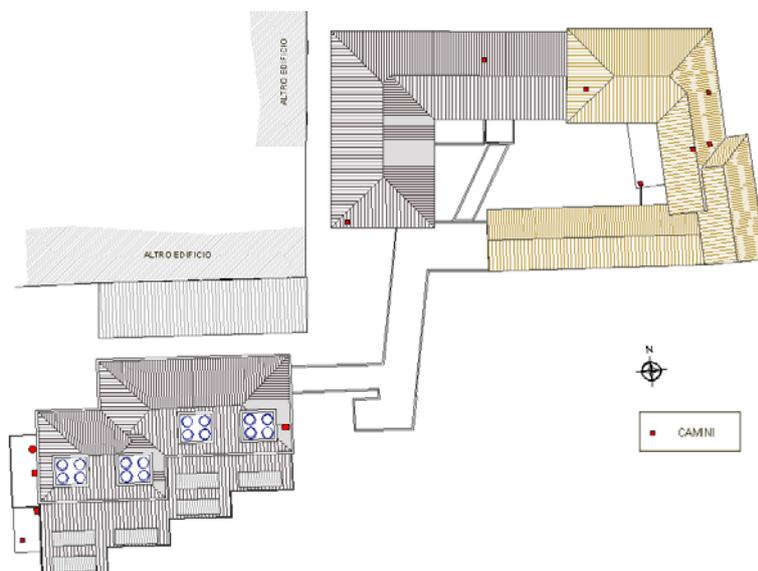
Ciascun edificio presenta uno o più comignoli in copertura. Le analisi di vulnerabilità hanno mostrato la scarsa resistenza degli stessi a fronte dell'input sismico di normativa.

Posizione dei comignoli

L'intervento di adeguamento prevede l'incamiciatura degli stessi con un anello metallico posto nella parte superiore e controventato nelle due direzioni principali da coppie di puntoni di contrasto in profilo metallico zincato, fissati alla struttura portante della copertura.

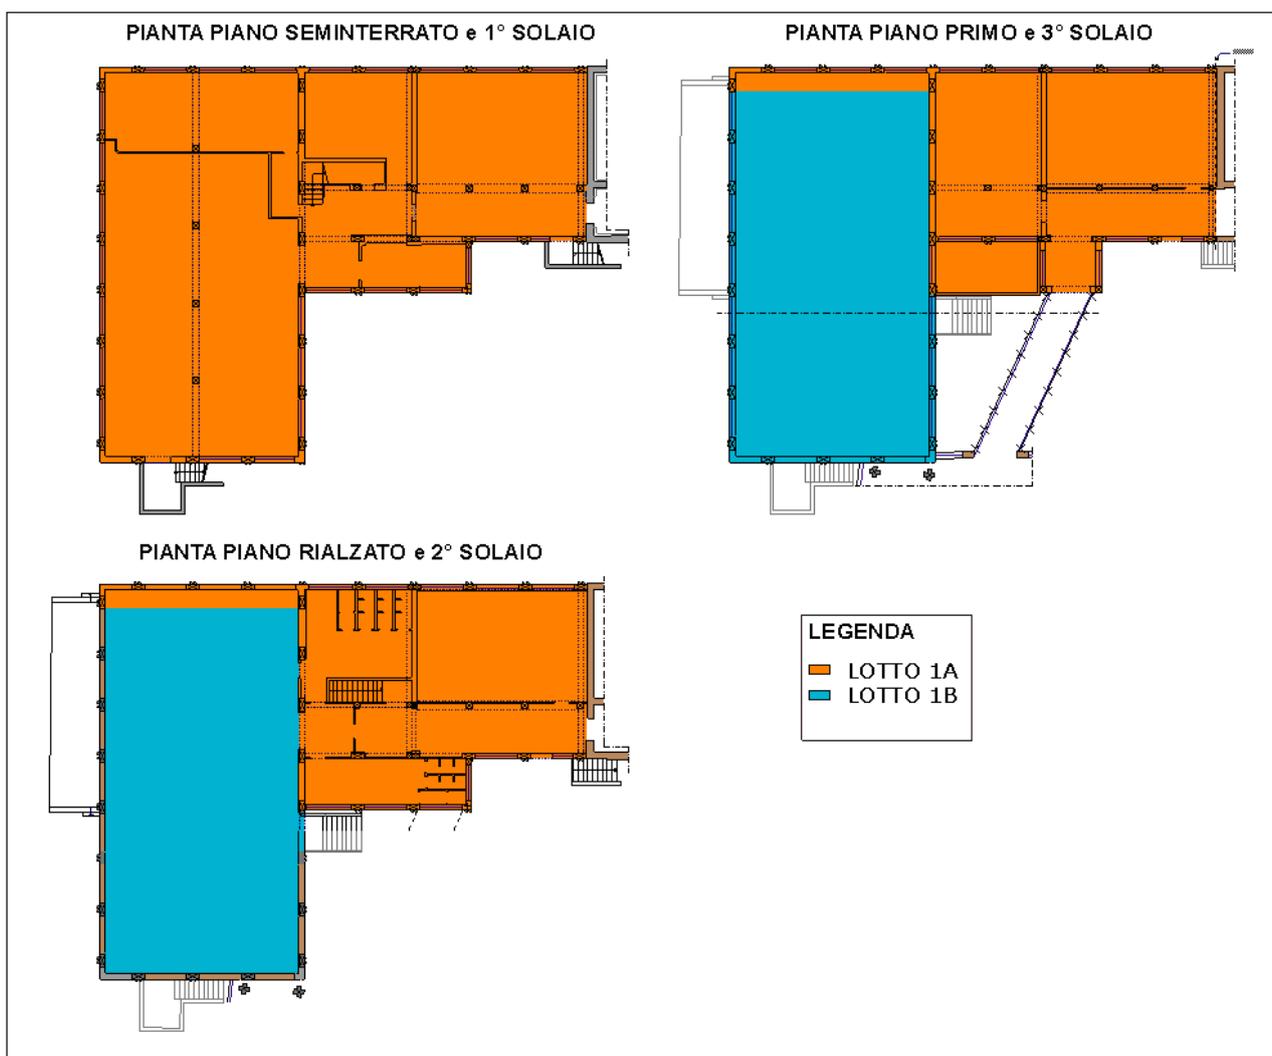
Il Lotto 1A comprende l’edificio E nella sua interezza, la porzione adibita ad aule e spogliatoi del corpo F nella loro interezza, il piano semi interrato della palestra e tutto il fronte nord della stessa.

Il Lotto 1B comprende invece la restante porzione del complesso, costituito dall’intera palestra, con esclusione del piano semi interrato e del fronte nord.

Individuazione dei Lotti 1A e 1B
